# Asbestinventarisatetest

Rosstraat 9, 9200 Dendermonde

Attestnummer : 20240301-000387.000

Uitgegeven op : 01.03.2024

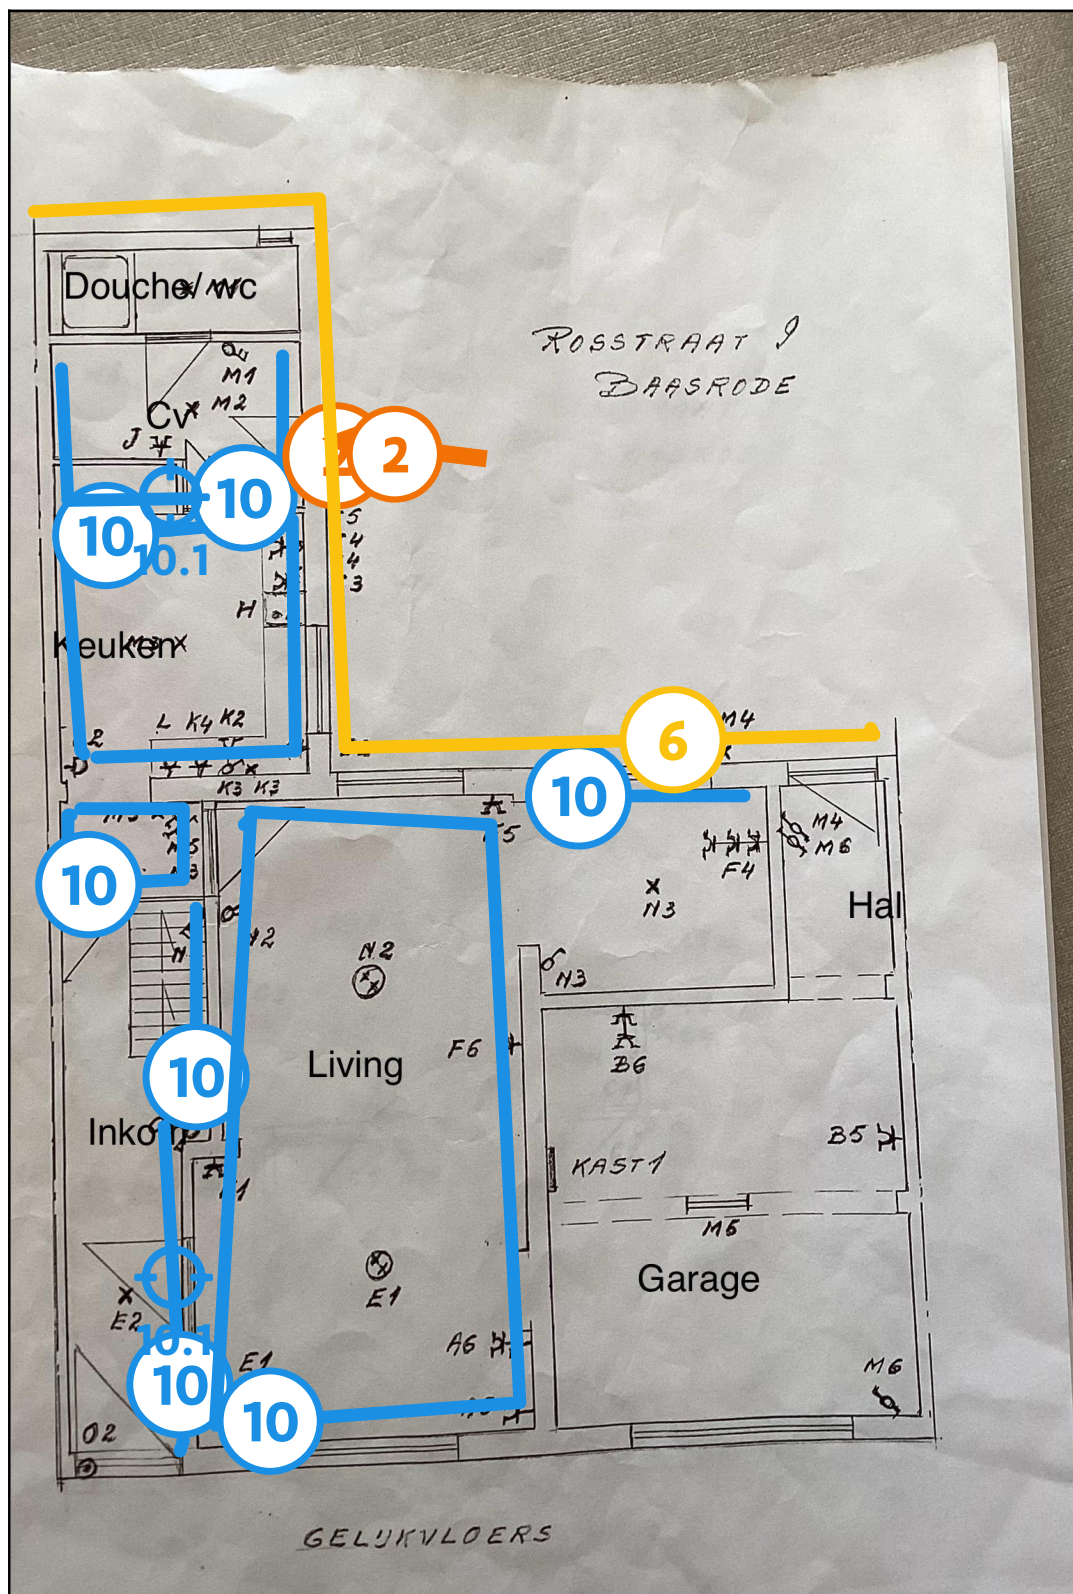
# Plan 1.1: Gelijkvloers

2. Plaat in achterdeur	Asbestmateriaal	<a href="#">Verwijderen</a>
6. Crepi achtergevel	Uitsluiting	-
10. Binnenmuren pleister	Geen asbest	-
10.1 Code: 32273/01	Mengmonster	-

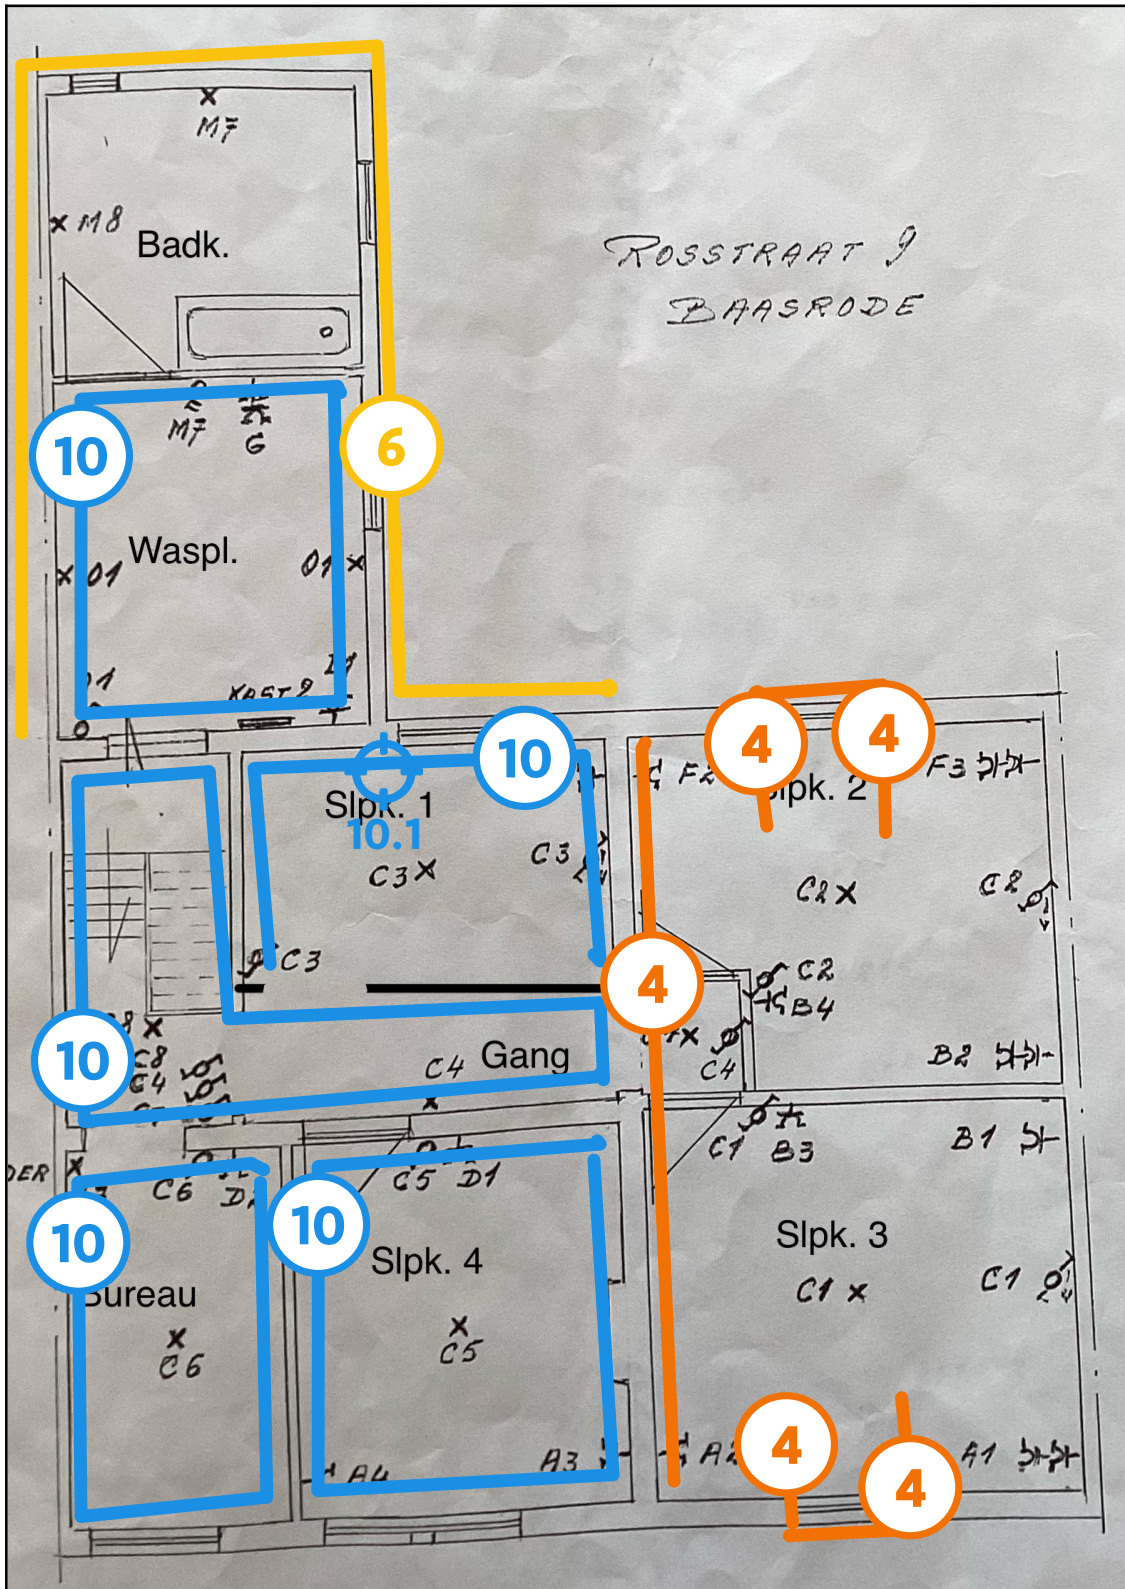
# Plan 1.3: 1ste verdiep

4. Leien tegen de zijgevel en aan de dakkapellen	Asbestmateriaal	<a href="#">Verwijderen</a>
6. Crepi achtergevel	Uitsluiting	-
10. Binnenmuren pleister	Geen asbest	-
10.1 Code: 32273/01	Mengmonster	-

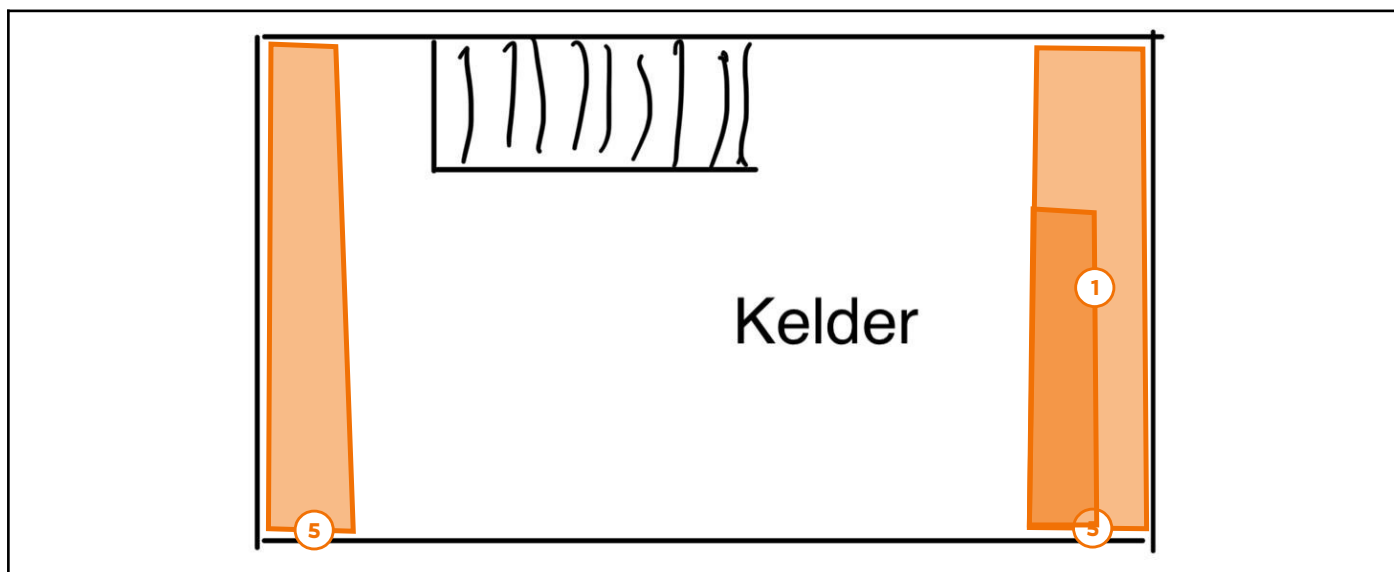
## Plan 1.5: Kelder

Beschrijving	Type	Actie
1. Vensterbank gebruikt als legplank in kelder	Asbestmateriaal	<a href="#">Verwijderen</a>
5. Glassal legplanken in kelder.	Asbestmateriaal	<a href="#">Verwijderen</a>

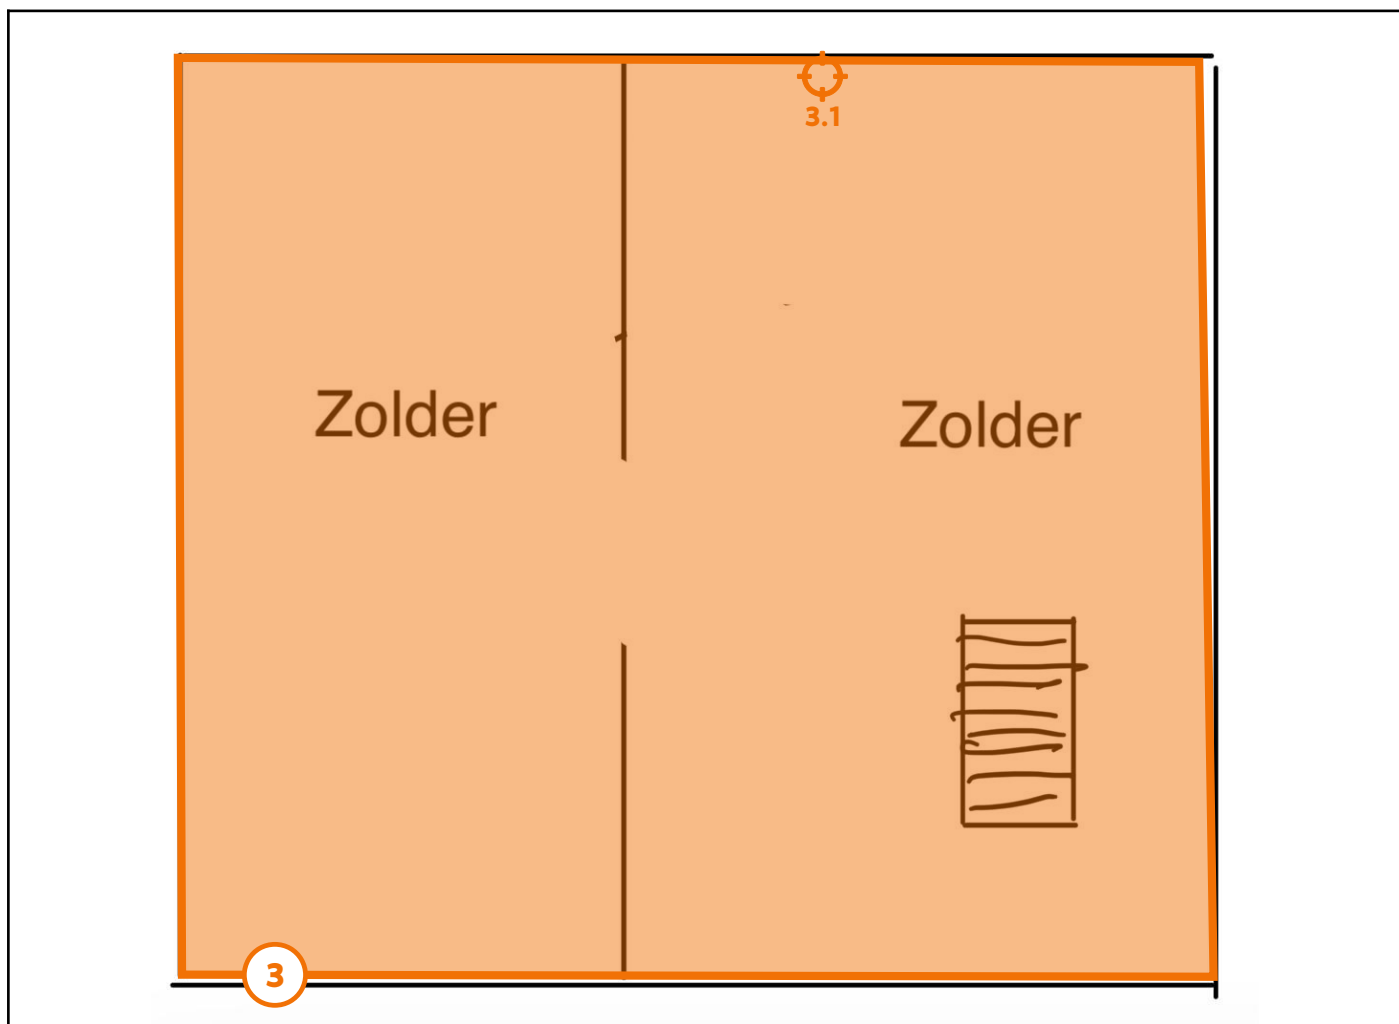
## Plan 1.7: Zolder

Beschrijving	Type	Actie
3. Dak hoofdgebouw	Asbestmateriaal	<a href="#">Verwijderen</a>
3.1 Code: 32273/03	Puntmonster	-

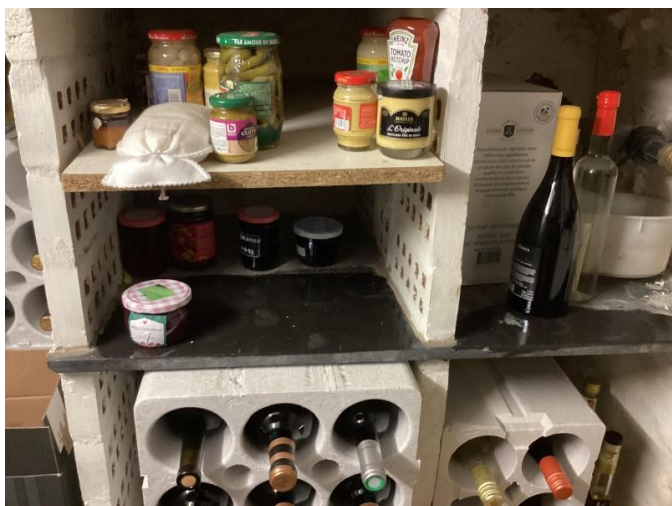
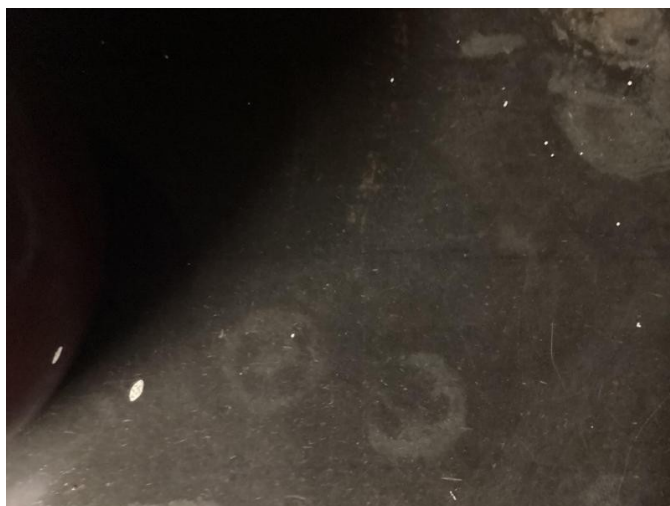
Eindbeoordeling materiaalrisico	Verhoogd materiaalrisico en/of verhoogde kans op vezelvrijgave
---------------------------------	--

Gebondenheid	Categorie 1: hechtgebonden in oorsprong
Asbestsoort (vezeltype)	Crocidoliet aanwezig
Asbestconcentratie	Laag (< 50%)
Afschermingsgraad van het gehele materiaal	Geheel of deels (ook) vrij aan de binnenlucht
Toestand van het materiaal	Licht beschadigd, licht verweerd. Intact materiaal type Pical – asbestboard of categorie III 'gebondenheid'

Beschrijving	Vensterbank gebruikt als legplank in kelder
Omgeving	Binnen
Primaire drager	Vloer
Asbestmateriaal	Plaat, paneel, tablet - Type Massal
Bindmiddel van asbestmateriaal	Cement
Gebondenheid op basis van bindmiddel	Hecht
Hoeveelheid (oppervlakte - dikte - aantal)	• 0,50 m <sup>2</sup> - 3,00 cm - 1 stuk
Totaal volume	0,015 m <sup>3</sup>
Eenvoudig bereikbaar	Ja
Bevestigingswijze	• Verlijmd, ingegoten, versmeerd

- Zorg voor een veilig beheer. Vermijd het beschadigen van het asbestmateriaal. Controleer de toestand jaarlijks op wijzigingen.

- Eenvoudige handelingen: mag via doe-het-zelf of door werknemer(s) met opleidingsattest eenvoudige handelingen  
Kan door particulier verwijderd worden zonder breken of beschadigen bij verwijderen.  
Draag steeds handschoenen en een ffp3 mondkap.  
Voor verdere informatie zie de site van OVAM.

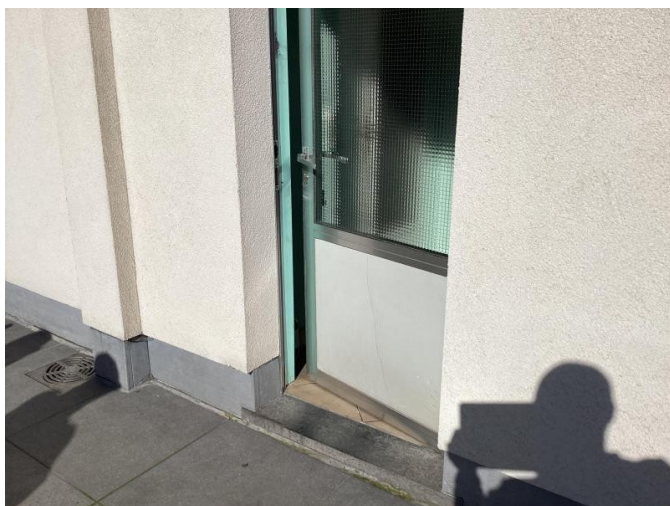
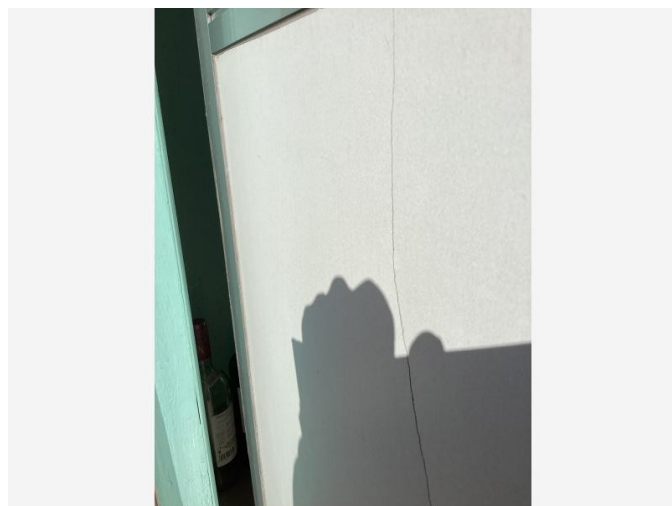
Eindbeoordeling materiaalrisico	Verhoogd materiaalrisico en/of verhoogde kans op vezelvrijgave
---------------------------------	--

Gebondenheid	Categorie 1: hechtgebonden in oorsprong
Asbestsoort (vezeltype)	Crocidoliet aanwezig
Asbestconcentratie	Laag (< 50%)
Afschermingsgraad van het gehele materiaal	Geheel of deels (ook) vrij aan de binnenlucht
Toestand van het materiaal	Licht beschadigd, licht verweerd. Intact materiaal type Pical – asbestboard of categorie III 'gebondenheid'

Beschrijving	Plaat in achterdeur
Omgeving	Grenst aan binnen- en buitenlucht
Primaire drager	Wandopening verticaal (raam, deur, ...)
Asbestmateriaal	Plaat, paneel, tablet - Geëmailleerd, type Glasal
Bindmiddel van asbestmateriaal	Cement
Gebondenheid op basis van bindmiddel	Hecht
Hoeveelheid (oppervlakte - dikte - aantal)	• 0,50 m <sup>2</sup> - 0,20 cm - 1 stuk
Totaal volume	0,001 m <sup>3</sup>
Eenvoudig bereikbaar	Ja
Bevestigingswijze	• Geklemd

- Zorg voor een veilig beheer. Vermijd het beschadigen van het asbestmateriaal. Controleer de toestand jaarlijks op wijzigingen.

- Eenvoudige handelingen: mag via doe-het-zelf of door werknemer(s) met opleidingsattest eenvoudige handelingen  
Kan door particulier verwijderd worden zonder breken of beschadigen bij verwijderen.  
Draag steeds handschoenen en een ffp3 mondkap.  
Voor verdere informatie zie de site van OVAM.

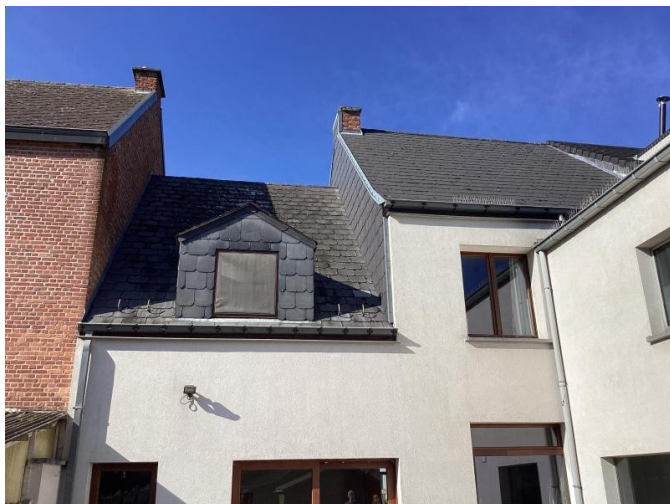
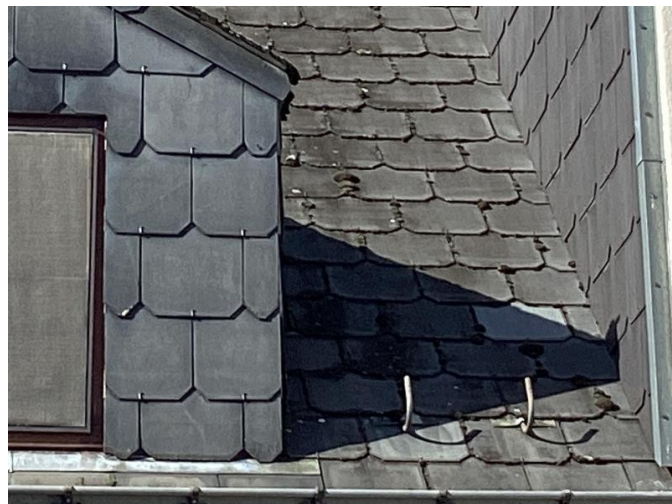
Eindbeoordeling materiaalrisico	Verhoogd materiaalrisico en/of verhoogde kans op vezelvrijgave
---------------------------------	--

Gebondenheid	Categorie 1: hechtgebonden in oorsprong
Asbestsoort (vezeltype)	Alleen chrysotiel
Asbestconcentratie	Laag (< 50%)
Afschermingsgraad van het gehele materiaal	Geheel of deels vrij aan de buitenlucht
Toestand van het materiaal	Matig beschadigd, matig verweerd

#	Type	Referentie	Resultaat
3.1	Puntmonster	32273/03	Chrysotiel

Beschrijving	Dak hoofdgebouw
Omgeving	Buiten
Primaire drager	Schuin dak
Asbestmateriaal	Dak- en gevelbekleding - Lei, shingle
Bindmiddel van asbestmateriaal	Cement
Gebondenheid op basis van bindmiddel	Hecht

- Zorg voor een veilig beheer. Vermijd het beschadigen van het asbestmateriaal. Controleer de toestand jaarlijks op wijzigingen.
- Hemelwater dat afspoelt van asbestcement daken of gevels kan asbestdeeltjes bevatten. Gebruik het enkel voor gesloten circuits (bv. spoelen toiletten). Reinig na het vervangen van het dak of de gevel de dakgoten en regenwaterput of -ton om asbesthoudend sediment of slib te verwijderen

- Eenvoudige handelingen: mag via doe-het-zelf of door werknemer(s) met opleidingsattest eenvoudige handelingen  
Kan door particulier verwijderd worden zonder breken of beschadigen bij verwijderen.  
Draag steeds handschoenen en een ffp3 mondkap.  
Voor verdere informatie zie de site van OVAM.

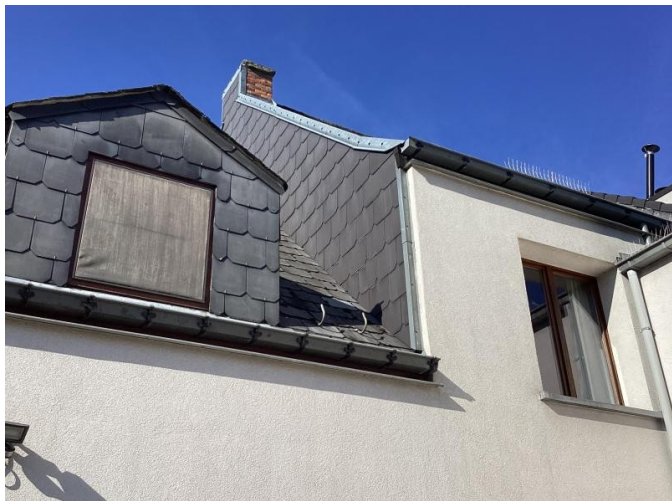
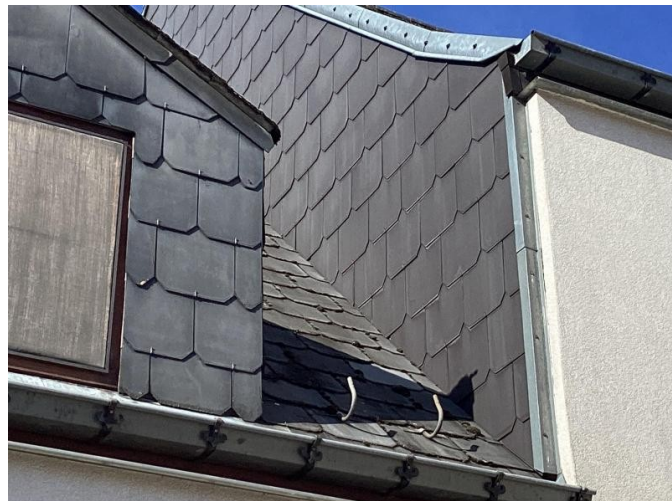
## Fiche 4: Leien tegen de zijgevel en aan de dakkapellen

Eindbeoordeling materiaalrisico	Verhoogd materiaalrisico en/of verhoogde kans op vezelvrijgave
---------------------------------	--

Gebondenheid	Categorie 1: hechtgebonden in oorsprong
Asbestsoort (vezeltype)	Alleen chrysotiel
Asbestconcentratie	Laag (< 50%)
Afschermingsgraad van het gehele materiaal	Geheel of deels vrij aan de buitenlucht
Toestand van het materiaal	Matig beschadigd, matig verweerd

Beschrijving	Leien tegen de zijgevel en aan de dakkapellen
Omgeving	Buiten
Primaire drager	Wand buitenschil
Asbestmateriaal	Dak- en gevelbekleding - Lei, shingle
Bindmiddel van asbestmateriaal	Cement
Gebondenheid op basis van bindmiddel	Hecht
Hoeveelheid (oppervlakte - aantal)	• 20,00 m <sup>2</sup> - 1 stuk
Totale oppervlakte	20,00 m <sup>2</sup>
Eenvoudig bereikbaar	Ja

<b>Bevestigingswijze</b>	<ul style="list-style-type: none"><li>• Genageld, geniet</li></ul>
<b>Identificatiemethode</b>	Vaststelling zonder monstername
<b>Destructieve handeling voor identificatie</b>	Nee
<b>Opmerking</b>	Er werd een monster genomen van de leien op het dak, de leien tegen de zijgevel, en de dakkapellen zijn dezelfde.

- Zorg voor een veilig beheer. Vermijd het beschadigen van het asbestmateriaal. Controleer de toestand jaarlijks op wijzigingen.
- Hemelwater dat afspoelt van asbestcement daken of gevels kan asbestdeeltjes bevatten. Gebruik het enkel voor gesloten circuits (bv. spoelen toiletten). Reinig na het vervangen van het dak of de gevel de dakgoten en regenwaterput of -ton om asbesthoudend sediment of slib te verwijderen

- Eenvoudige handelingen: mag via doe-het-zelf of door werknemer(s) met opleidingsattest eenvoudige handelingen  
Kan door particulier verwijderd worden zonder breken of beschadigen bij verwijderen.  
Draag steeds handschoenen en een ffp3 mondkap.  
Voor verdere informatie zie de site van OVAM.

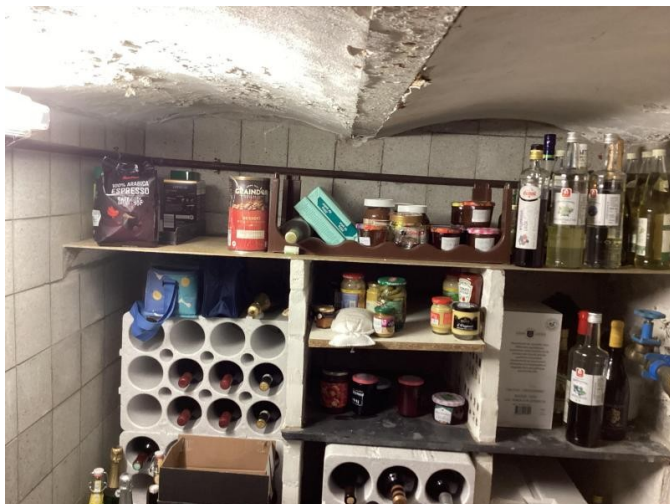
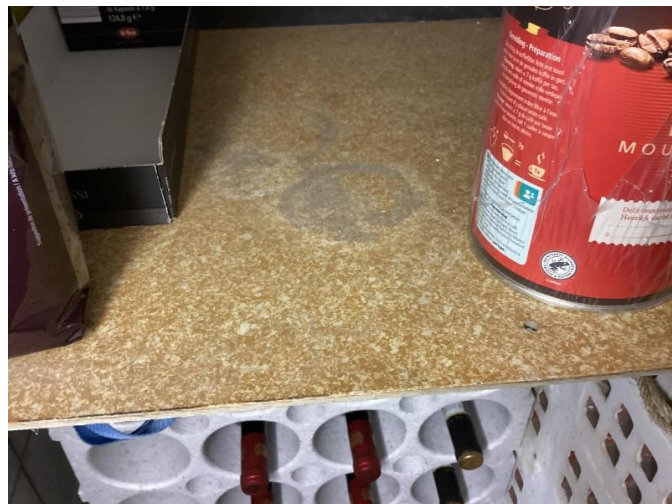
Eindbeoordeling materiaalrisico	Verhoogd materiaalrisico en/of verhoogde kans op vezelvrijgave
---------------------------------	--

Gebondenheid	Categorie 1: hechtgebonden in oorsprong
Asbestsoort (vezeltype)	Crocidoliet aanwezig
Asbestconcentratie	Laag (< 50%)
Afschermingsgraad van het gehele materiaal	Geheel of deels (ook) vrij aan de binnenlucht
Toestand van het materiaal	Licht beschadigd, licht verweerd. Intact materiaal type Pical – asbestboard of categorie III 'gebondenheid'

Beschrijving	Glassal legplanken in kelder.
Omgeving	Binnen
Primaire drager	Binnenwand
Asbestmateriaal	Plaat, paneel, tablet - Geëmailleerd, type Glasal
Bindmiddel van asbestmateriaal	Cement
Gebondenheid op basis van bindmiddel	Hecht
Hoeveelheid (oppervlakte - dikte - aantal)	• 4,00 m <sup>2</sup> - 0,20 cm - 1 stuk
Totaal volume	0,008 m <sup>3</sup>
Eenvoudig bereikbaar	Ja
Bevestigingswijze	• Los (al dan niet bedekt)

<b>Identificatiemethode</b>	Vaststelling zonder monstername
<b>Destructieve handeling voor identificatie</b>	Nee
<b>Opmerking</b>	Legplanken in de kelder

- Zorg voor een veilig beheer. Vermijd het beschadigen van het asbestmateriaal. Controleer de toestand jaarlijks op wijzigingen.

- Eenvoudige handelingen: mag via doe-het-zelf of door werknemer(s) met opleidingsattest eenvoudige handelingen  
Kan door particulier verwijderd worden zonder breken of beschadigen bij verwijderen.

Draag steeds handschoenen en een ffp3 mondkap.

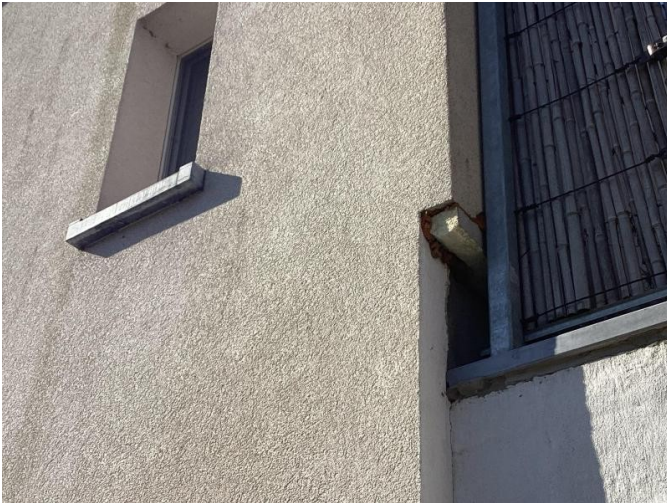
**Bouwjaar:** 2010

*Constructies gebouwd vanaf 2001 moeten niet onderzocht worden*

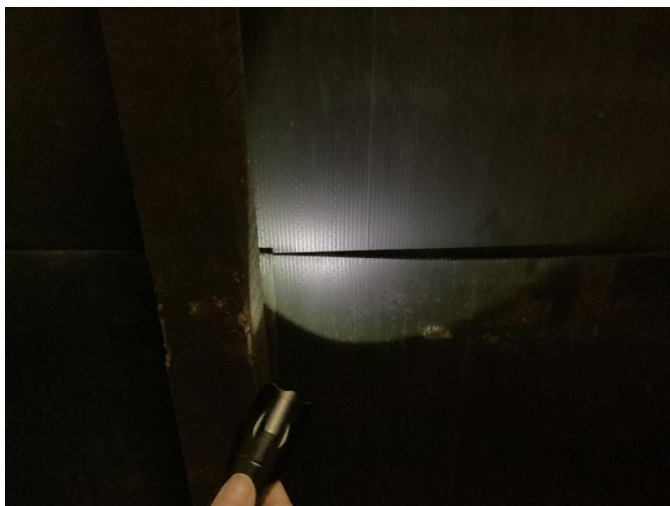
Onderdak bestaat uit plastieke platen.

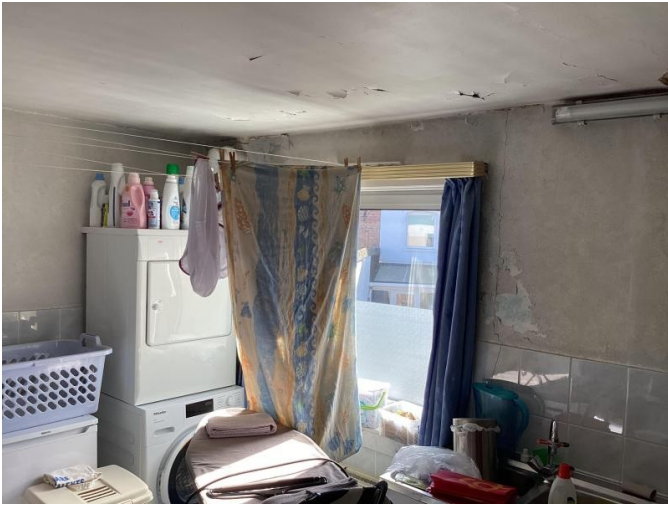
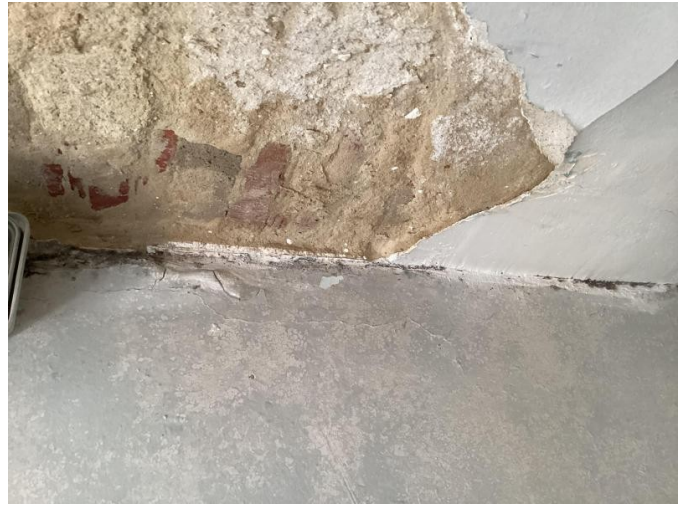
## Fiche 9: Plafonds pleister

Geen asbest

#	Type	Referentie	Resultaat
9.1	Mengmonster	32273/02	Geen asbest

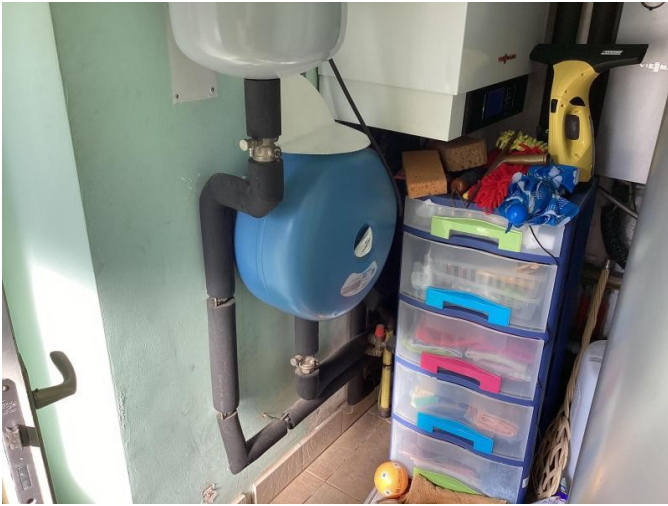
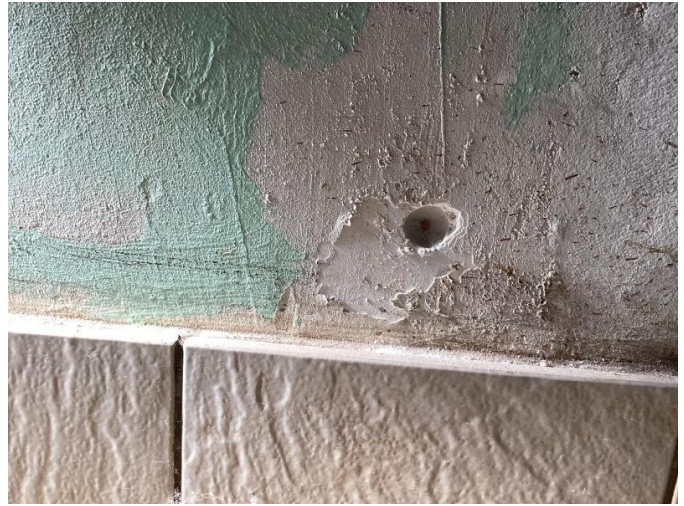
# Fiche 10: Binnenmuren pleister

Geen asbest

#	Type	Referentie	Resultaat
10.1	Mengmonster	32273/01	Geen asbest
