Asbestinventarisatetest

Liersesteenweg 151, 3130 Begijnendijk

Attestnummer : 20230620-000516.000

Uitgegeven op : 20.06.2023

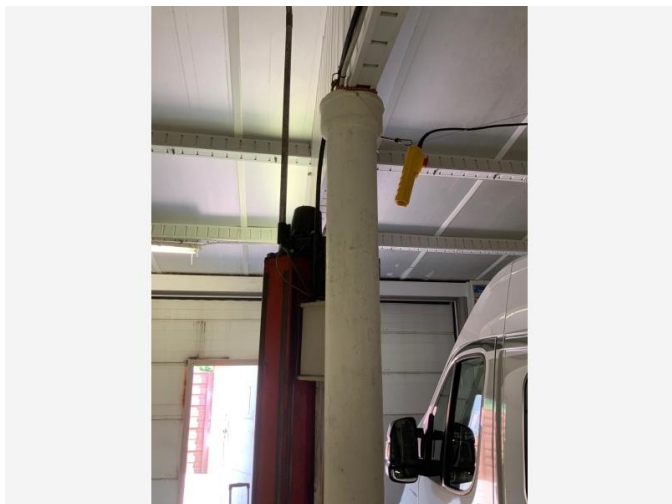
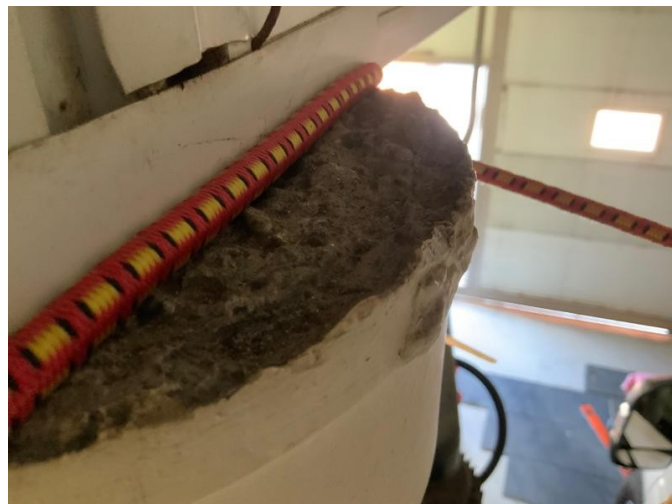
Beschrijving	Type	Actie
1. Buis in asbestcement	Asbestmateriaal	Zorgvuldig beheren
1.1 Code: MM 01	Puntmonster	-

Het asbestmateriaal valt onder de mijlpaal van 2040.

Eindbeoordeling materiaalrisico	Zeer laag materiaalrisico en/of zeer lage kans op vezelvrijgave
Opmerking	Buis is gevuld met beton en is aan de buitenkant bedekt met een verflaag. Lichte beschadigingen van de verflaag. De Asbaestcementbuis zelf is intact.

Gebondenheid	Categorie 1: hechtgebonden in oorsprong
Asbestsoort (vezeltype)	Alleen chrysotiel
Asbestconcentratie	Laag (< 50%)
Afschermingsgraad van het gehele materiaal	Geheel of deels vrij aan de buitenlucht
Toestand van het materiaal	Onbeschadigd, niet verweerd

#	Type	Referentie	Resultaat
1.1	Puntmonster	MM 01	Chrysotiel

Beschrijving	Buis in asbestcement
Omgeving	Binnen
Primaire drager	Vloer
Asbestmateriaal	Verloren bekisting - Buis, koker
Bindmiddel van asbestmateriaal	Cement
Gebondenheid op basis van bindmiddel	Hecht

Hoeveelheid (lengte - omtrek - dikte - aantal)	<ul style="list-style-type: none"> • 3,00 m - 40,00 cm - 0,50 cm - 1 stuk
Totaal volume	0,006 m ³
Eenvoudig bereikbaar	<p>Nee</p> <ul style="list-style-type: none"> • Verwijdering tast de bouwkundige integriteit aan.
Bevestigingswijze	<ul style="list-style-type: none"> • Verlijmd, ingegoten, versmeerd
Identificatiemethode	Vaststelling met monstername
Destructieve handeling voor identificatie	Nee
Opmerking	Buis is gevuld met beton. Dragend deel van de constructie

- Zorg voor een veilig beheer. Vermijd het beschadigen van het asbestmateriaal. Controleer de toestand jaarlijks op wijzigingen.

- Eenvoudige handelingen: mag via doe-het-zelf of door werknemer(s) met opleidingsattest eenvoudige handelingen
De buis is opgevuld met beton en dient als ondersteuning van de dakconstructie in de garage. Verwijderen kan door betonvloer rondom de paal in te slijpen en de buis in één stuk te verwijderen tezamen met betonnen voet.

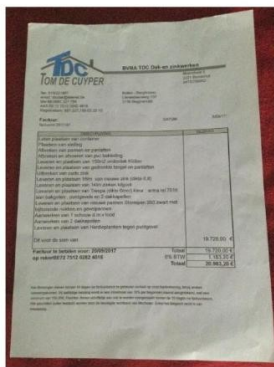
Het dak en het onderdak van het hoofdgebouw zijn volledig vernieuwd in 2017. Geen gebruik van asbestverdaht materiaal. Dak: Pannen en onderdak: Doek

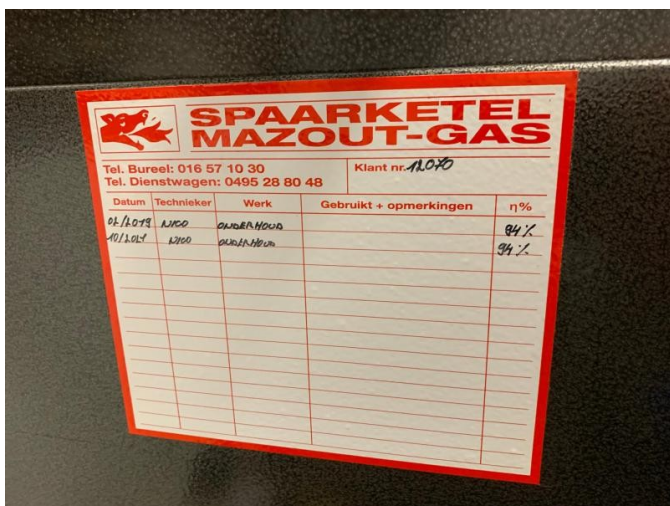
De verwarmingsinstallatie is recentelijk vernieuwd. Eerste 2 jaarlijks onderhoud vond plaats in 2019.

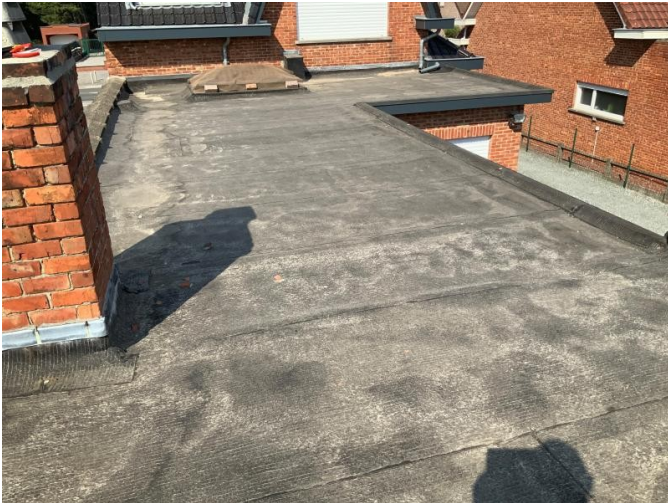
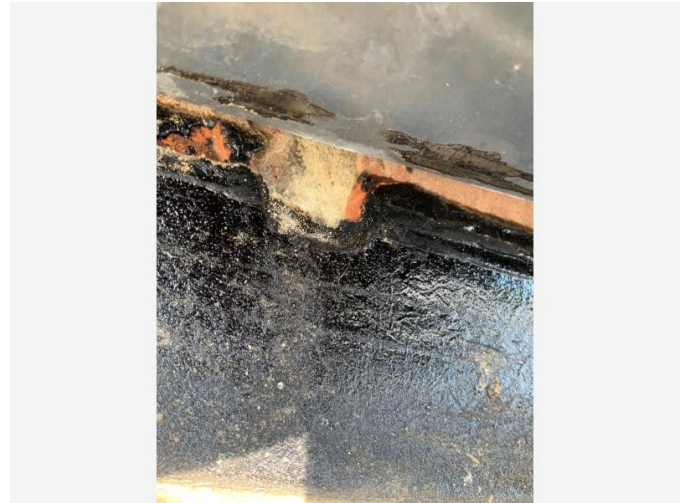
Fiche 4: Bitumen plat dak hoofdgebouw

Geen asbest

#	Type	Referentie	Resultaat
4.1	Puntmonster	MM 04	Geen asbest

Beschrijving	Bitumen plat dak hoofdgebouw
Omgeving	Buiten
Primaire drager	Plat dak
Bindmiddel van materiaal	Bitumen (roofing, teer, asfalt)

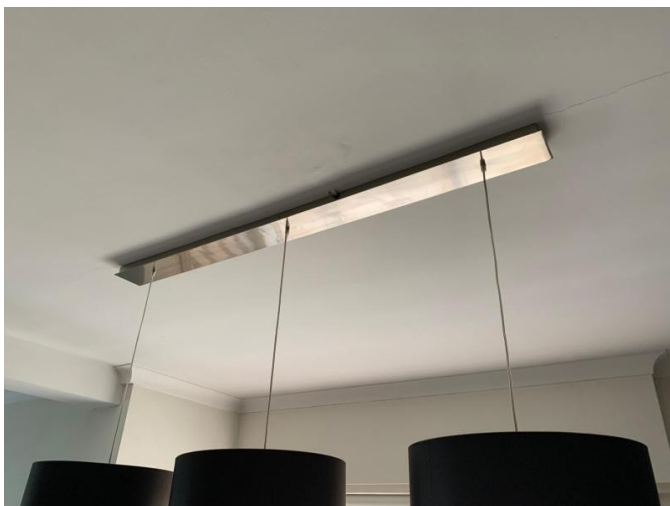
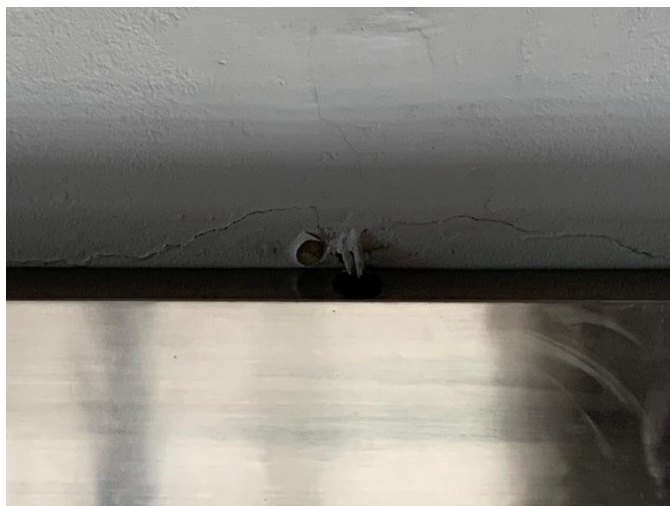
Fiche 5: Pleisterwerk plafond

Geen asbest

#	Type	Referentie	Resultaat
5.1	Mengmonster	MM 03	Geen asbest

Beschrijving	Pleisterwerk plafond
Omgeving	Binnen
Primaire drager	Plafond

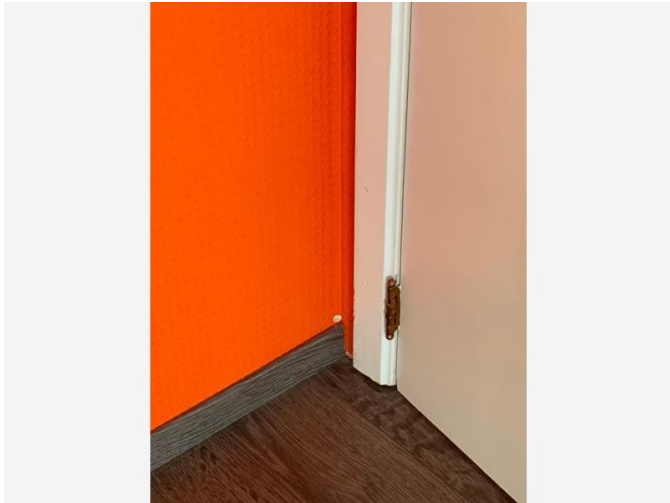
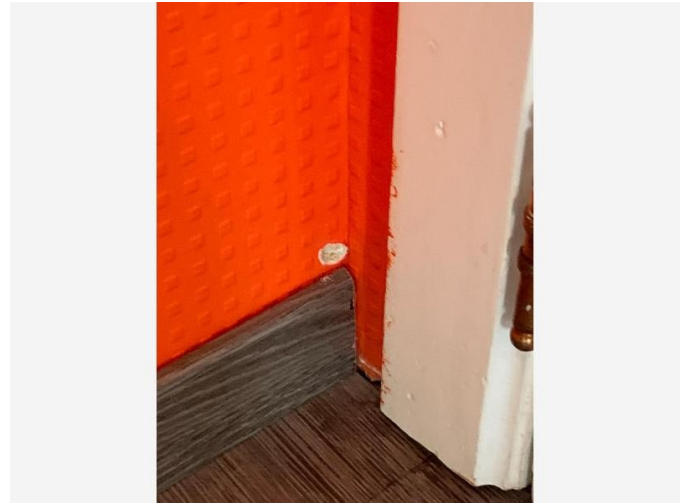
Geen asbest

#	Type	Referentie	Resultaat
6.1	Mengmonster	MM 02	Geen asbest

Beschrijving	Pleisterwerk muren
Omgeving	Binnen
Primaire drager	Binnenwand
