Asbestinventarisatetest

Marktplein 10A, 9220 Hamme

Attestnummer : 20230707-000332.000

Uitgegeven op : 07.07.2023

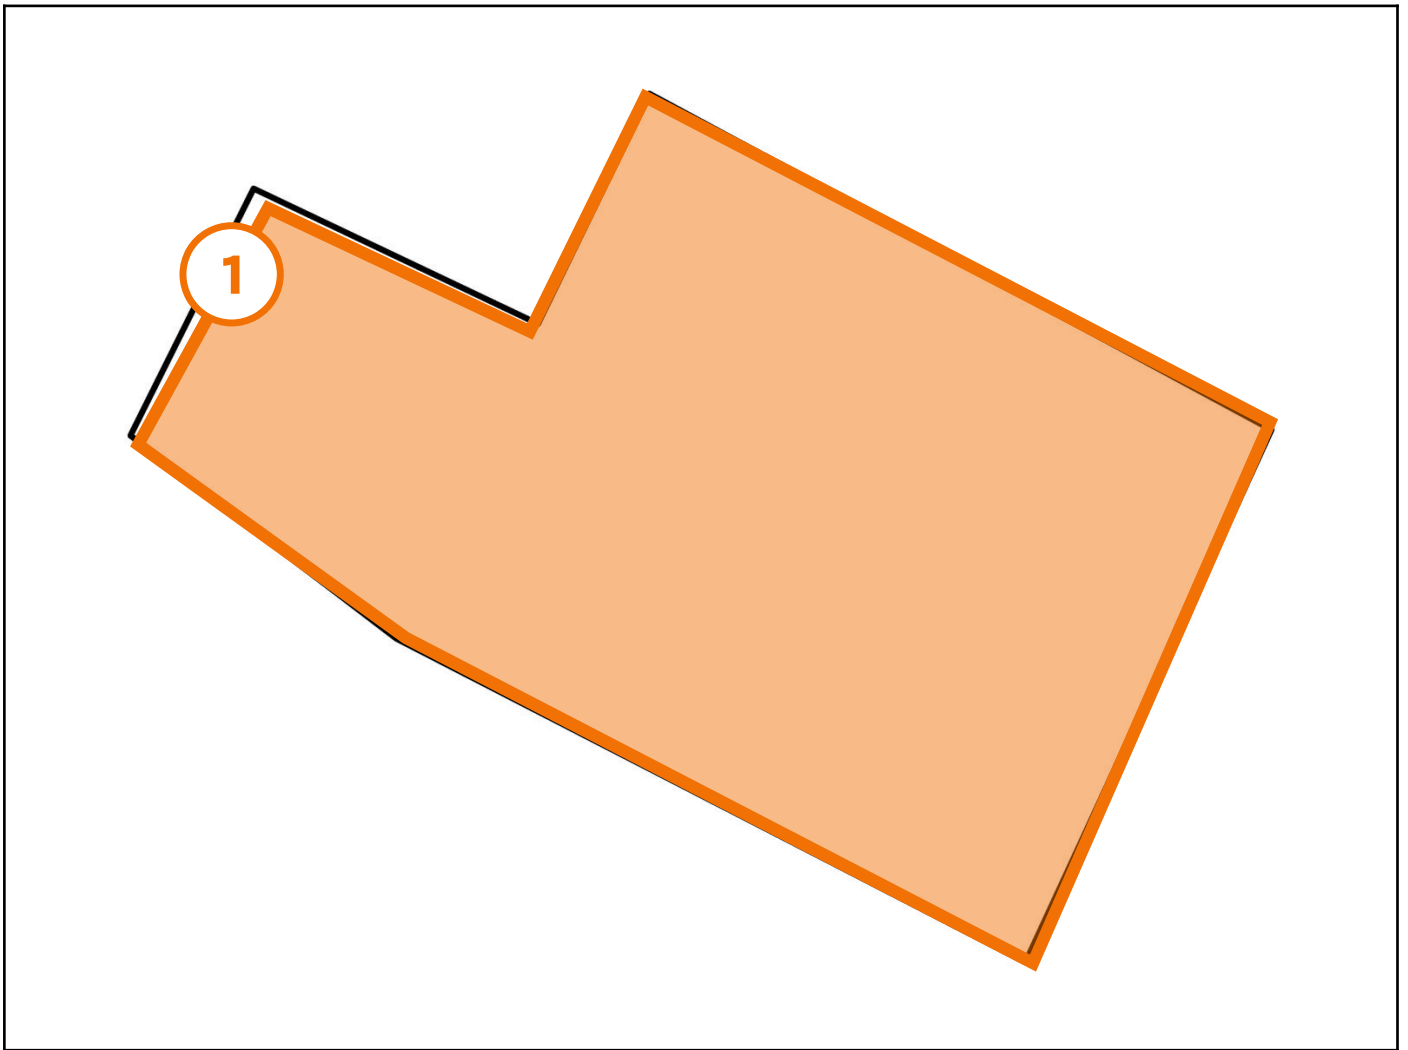
Plan 1.1: Dakbedeking

Beschrijving	Type	Actie
1. Dakbedeking	Asbestmateriaal	Verwijderen

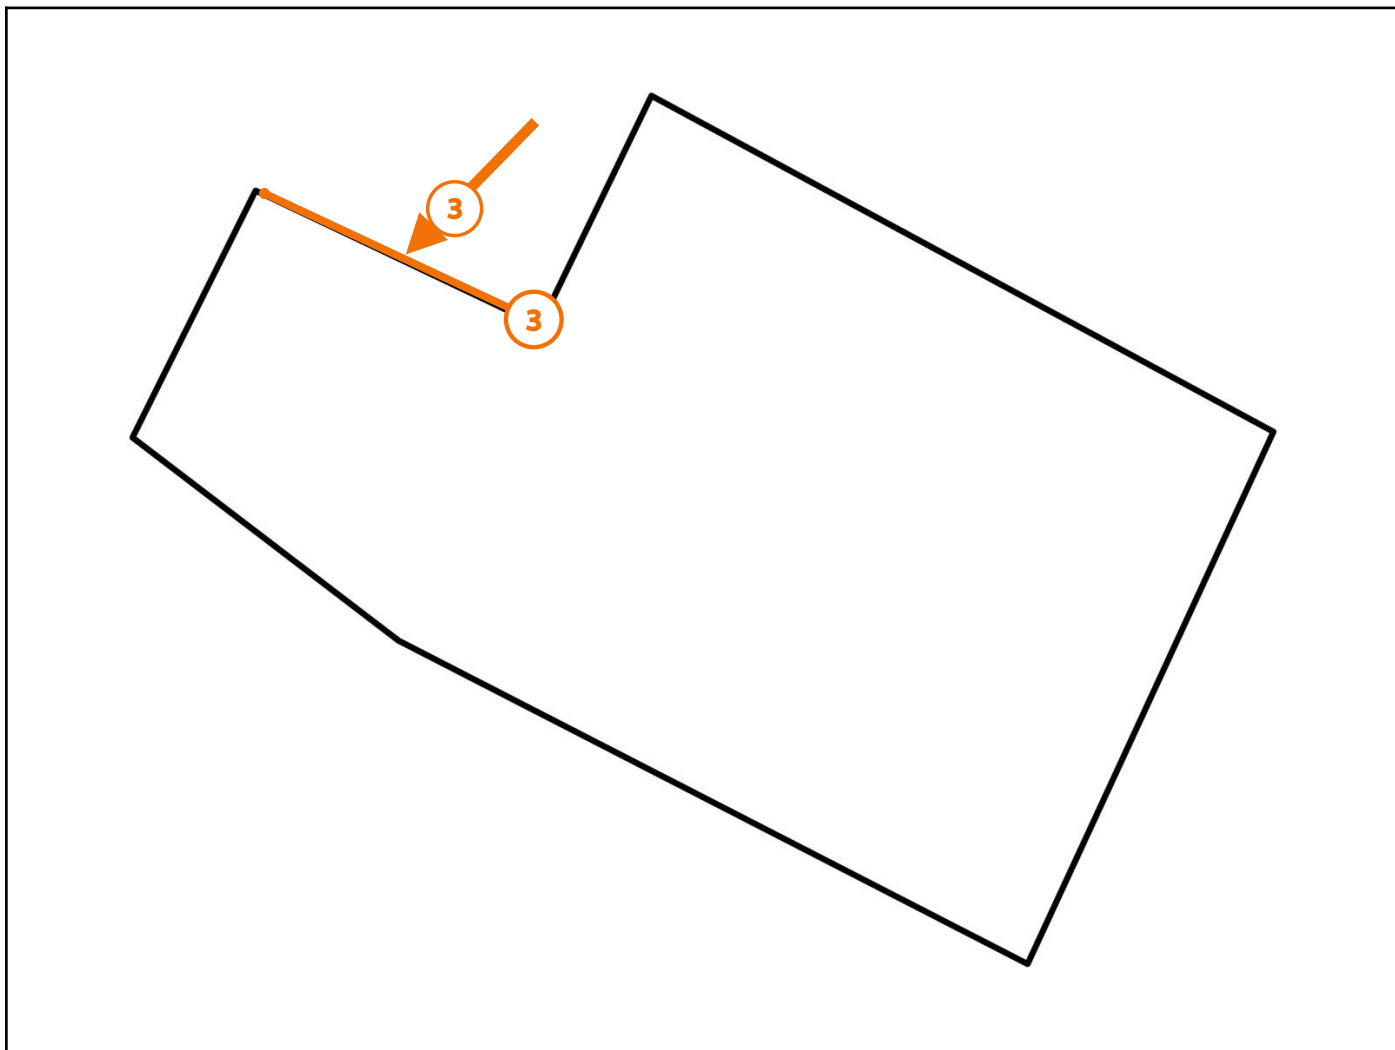
Plan 1.2: Gevelbekleding

Beschrijving	Type	Actie
3. Gevelbekleding	Asbestmateriaal	Verwijderen

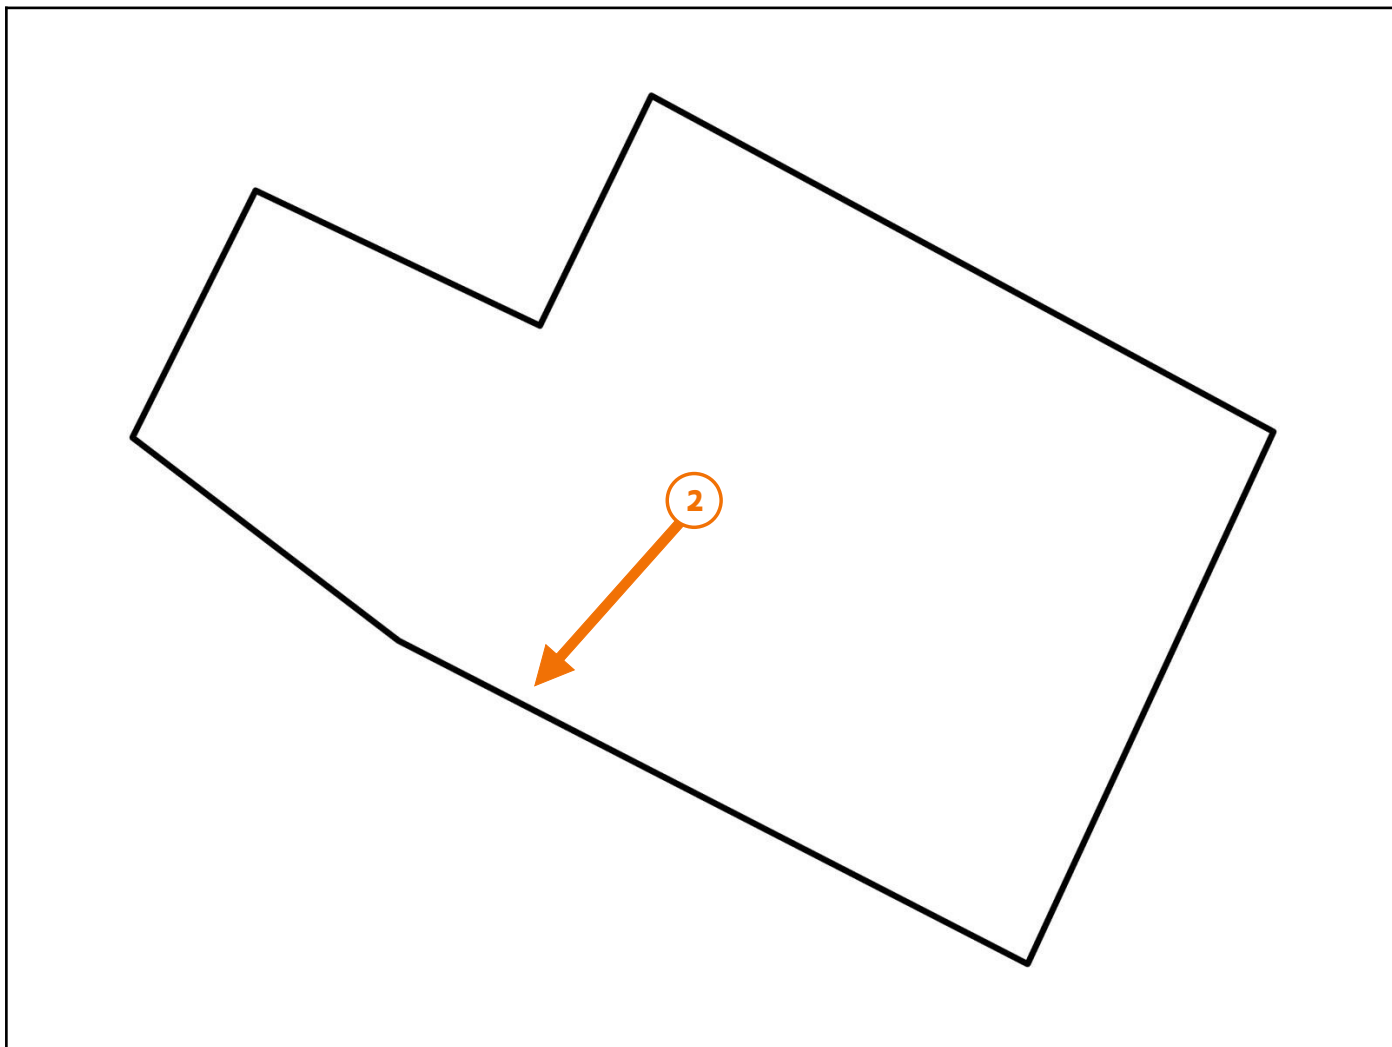
Plan 1.3: Rookgasafvoer

Beschrijving	Type	Actie
2. Rookgasafvoer	Asbestmateriaal	Verwijderen

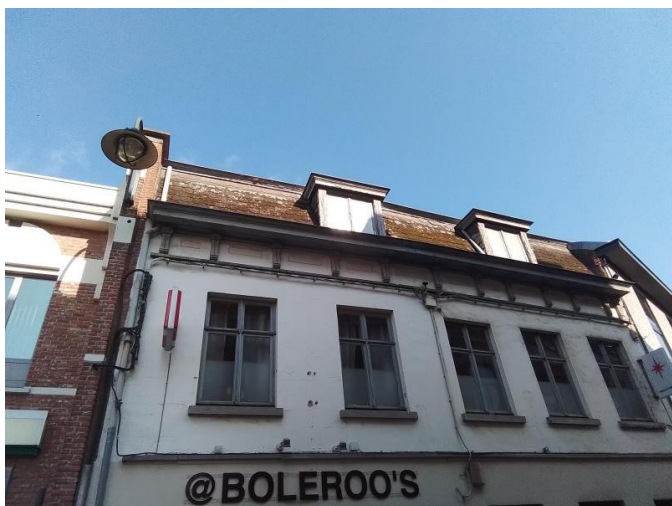
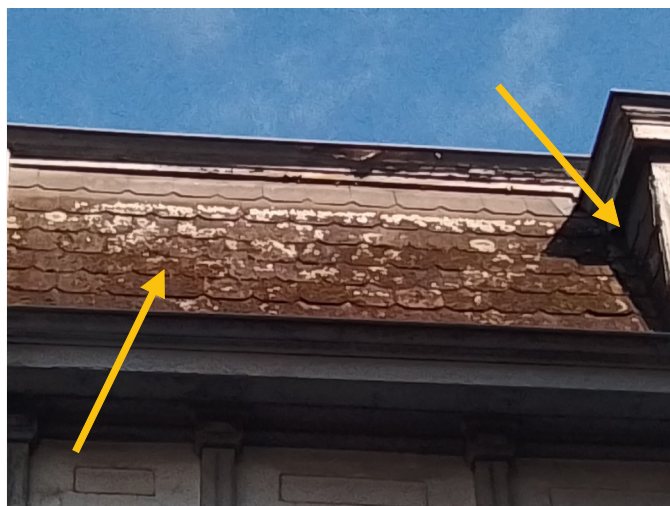
- Plan 1.1: Dakbedeking

Eindbeoordeling materiaalrisico	Verhoogd materiaalrisico en/of verhoogde kans op vezelvrijgave
---------------------------------	--

Gebondenheid	Categorie 1: hechtgebonden in oorsprong
Asbestsoort (vezeltype)	Crocidoliet aanwezig
Asbestconcentratie	Laag (< 50%)
Afschermingsgraad van het gehele materiaal	Geheel of deels vrij aan de buitenlucht
Toestand van het materiaal	Matig beschadigd, matig verweerd

Beschrijving	Dakbedeking
Omgeving	Buiten
Primaire drager	Schuin dak
Asbestmateriaal	Dak- en gevelbekleding - Lei, shingle
Bindmiddel van asbestmateriaal	Cement
Gebondenheid op basis van bindmiddel	Hecht
Hoeveelheid (oppervlakte - aantal)	• 180,00 m ² - 1 stuk
Totale oppervlakte	180,00 m ²
Eenvoudig bereikbaar	Ja

Het asbestmateriaal valt onder de mijlpaal van 2034.

Verwijderen

- Zorg voor een veilig beheer. Vermijd het beschadigen van het asbestmateriaal. Controleer de toestand jaarlijks op wijzigingen.
- Zorg voor een veilig beheer en verwijder dit asbestmateriaal wanneer het bij werken eenvoudig bereikbaar wordt. Controleer de toestand jaarlijks op wijzigingen.

- Eenvoudige handelingen: mag via doe-het-zelf of door werknemer(s) met opleidingsattest eenvoudige handelingen
"Aanbevolen saneringsmethode: Eenvoudige handeling met bijkomende maatregelen. Het materiaal dient goed te worden gefixeerd voor deze wordt verwijderd."

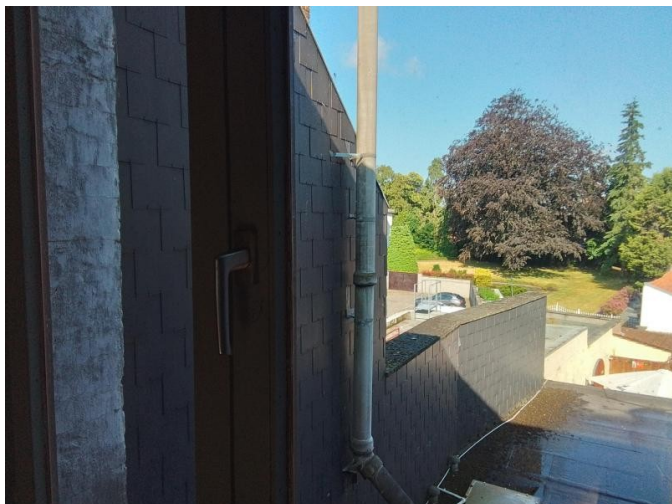
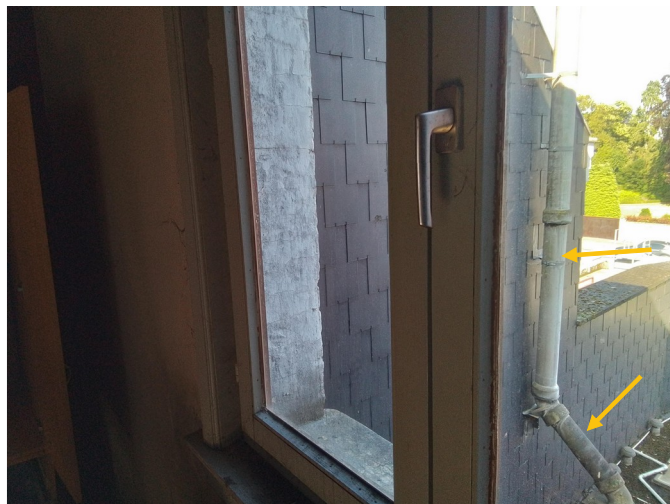
- Plan 1.3: Rookgasafvoer

Eindbeoordeling materiaalrisico	Verhoogd materiaalrisico en/of verhoogde kans op vezelvrijgave
---------------------------------	--

Gebondenheid	Categorie 1: hechtgebonden in oorsprong
Asbestsoort (vezeltype)	Crocidoliet aanwezig
Asbestconcentratie	Laag (< 50%)
Afschermingsgraad van het gehele materiaal	Geheel of deels vrij aan de buitenlucht
Toestand van het materiaal	Matig beschadigd, matig verweerd

Beschrijving	Rookgasafvoer
Omgeving	Buiten
Primaire drager	Plat dak
Asbestmateriaal	Buis, koker, leiding, pijp, doorvoer
Bindmiddel van asbestmateriaal	Cement
Gebondenheid op basis van bindmiddel	Hecht
Hoeveelheid (lengte - omtrek - dikte - aantal)	• 8,00 m - 25,00 cm - 2,00 cm - 1 stuk
Totaal volume	0,04 m ³

Het asbestmateriaal valt onder de mijlpaal van 2040.

Verwijderen

- Zorg voor een veilig beheer. Vermijd het beschadigen van het asbestmateriaal. Controleer de toestand jaarlijks op wijzigingen.
- Zorg voor een veilig beheer en verwijder dit asbestmateriaal wanneer het bij werken eenvoudig bereikbaar wordt. Controleer de toestand jaarlijks op wijzigingen.

- Eenvoudige handelingen: mag via doe-het-zelf of door werknemer(s) met opleidingsattest eenvoudige handelingen
"Aanbevolen saneringsmethode: Eenvoudige handeling met bijkomende maatregelen. Het materiaal dient goed te worden gefixeerd voor deze wordt verwijderd."

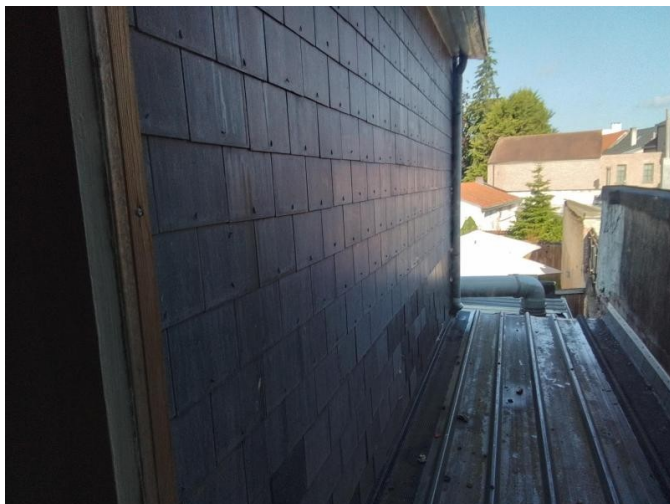
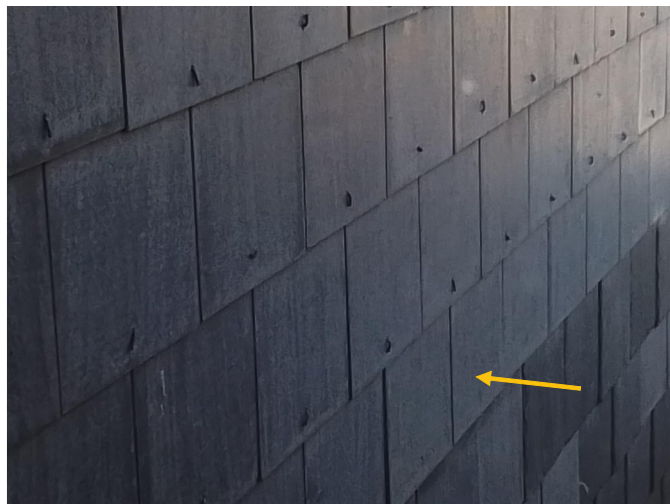
- Plan 1.2: Gevelbekleding

Eindbeoordeling materiaalrisico	Laag materiaalrisico en/of verlaagde kans op vezelvrijgave
---------------------------------	--

Gebondenheid	Categorie 1: hechtgebonden in oorsprong
Asbestsoort (vezeltype)	Crocidoliet aanwezig
Asbestconcentratie	Laag (< 50%)
Afschermingsgraad van het gehele materiaal	Geheel of deels vrij aan de buitenlucht
Toestand van het materiaal	Onbeschadigd, niet verweerd

Beschrijving	Gevelbekleding
Omgeving	Buiten
Primaire drager	Wand buitenschil
Asbestmateriaal	Dak- en gevelbekleding - Lei, shingle
Bindmiddel van asbestmateriaal	Cement
Gebondenheid op basis van bindmiddel	Hecht
Hoeveelheid (oppervlakte - aantal)	• 15,00 m ² - 1 stuk
Totale oppervlakte	15,00 m ²
Eenvoudig bereikbaar	Ja

Het asbestmateriaal valt onder de mijlpaal van 2034.

Verwijderen

- Zorg voor een veilig beheer. Vermijd het beschadigen van het asbestmateriaal. Controleer de toestand jaarlijks op wijzigingen.
- Zorg voor een veilig beheer en verwijder dit asbestmateriaal wanneer het bij werken eenvoudig bereikbaar wordt. Controleer de toestand jaarlijks op wijzigingen.

- Eenvoudige handelingen: mag via doe-het-zelf of door werknemer(s) met opleidingsattest eenvoudige handelingen
"Aanbevolen saneringsmethode: Eenvoudige handeling met bijkomende maatregelen. Het materiaal dient goed te worden gefixeerd voor deze wordt verwijderd."

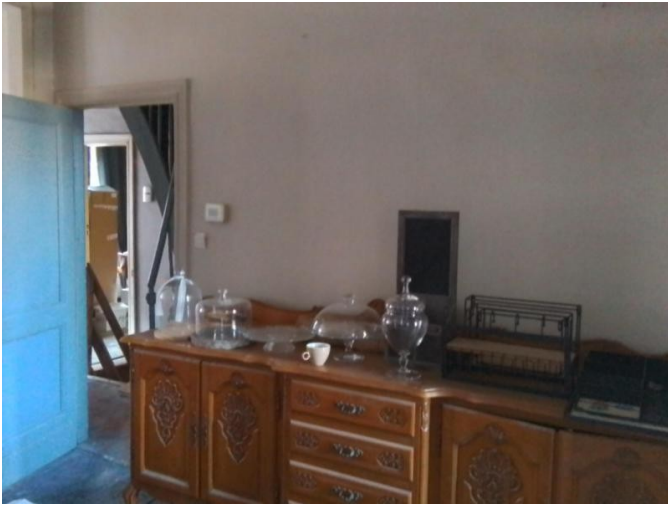
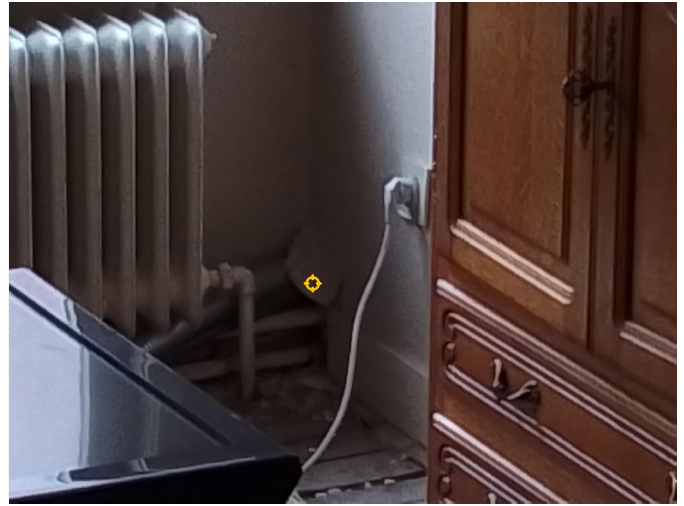
Fiche 4: Beploistering muren

Geen asbest

#	Type	Referentie	Resultaat
4.1	Mengmonster	MM001	Geen asbest

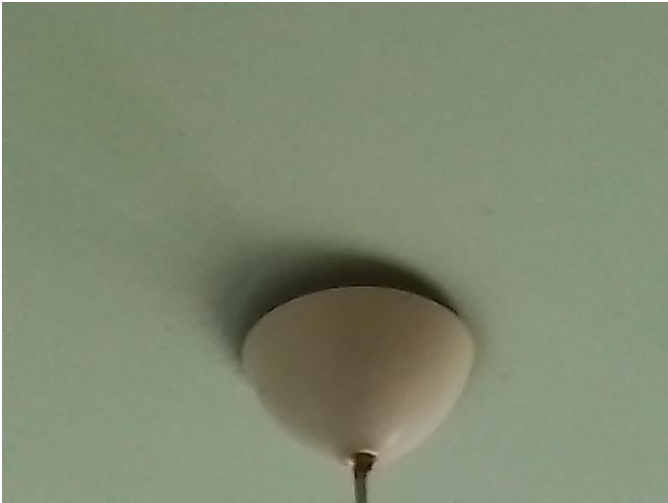
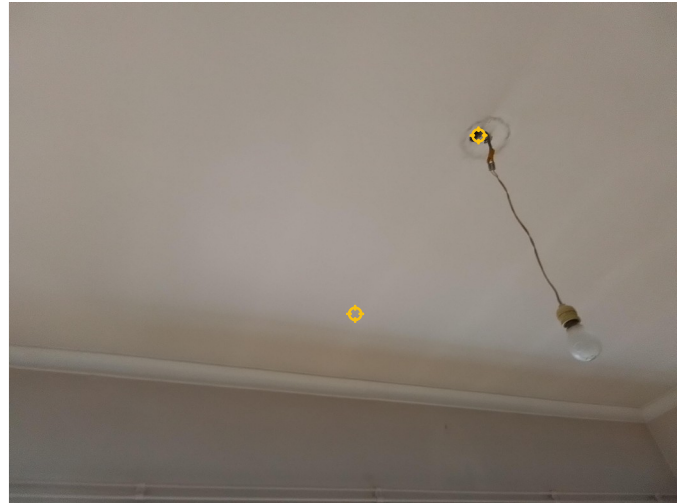
Fiche 5: Bepleistering plafond

Geen asbest

#	Type	Referentie	Resultaat
5.1	Mengmonster	MM002	Geen asbest
