# Asbestinventarisatetest

Hellestraat 3, 9220 Hamme

Attestnummer : 20230807-000204.000

Uitgegeven op : 07.08.2023

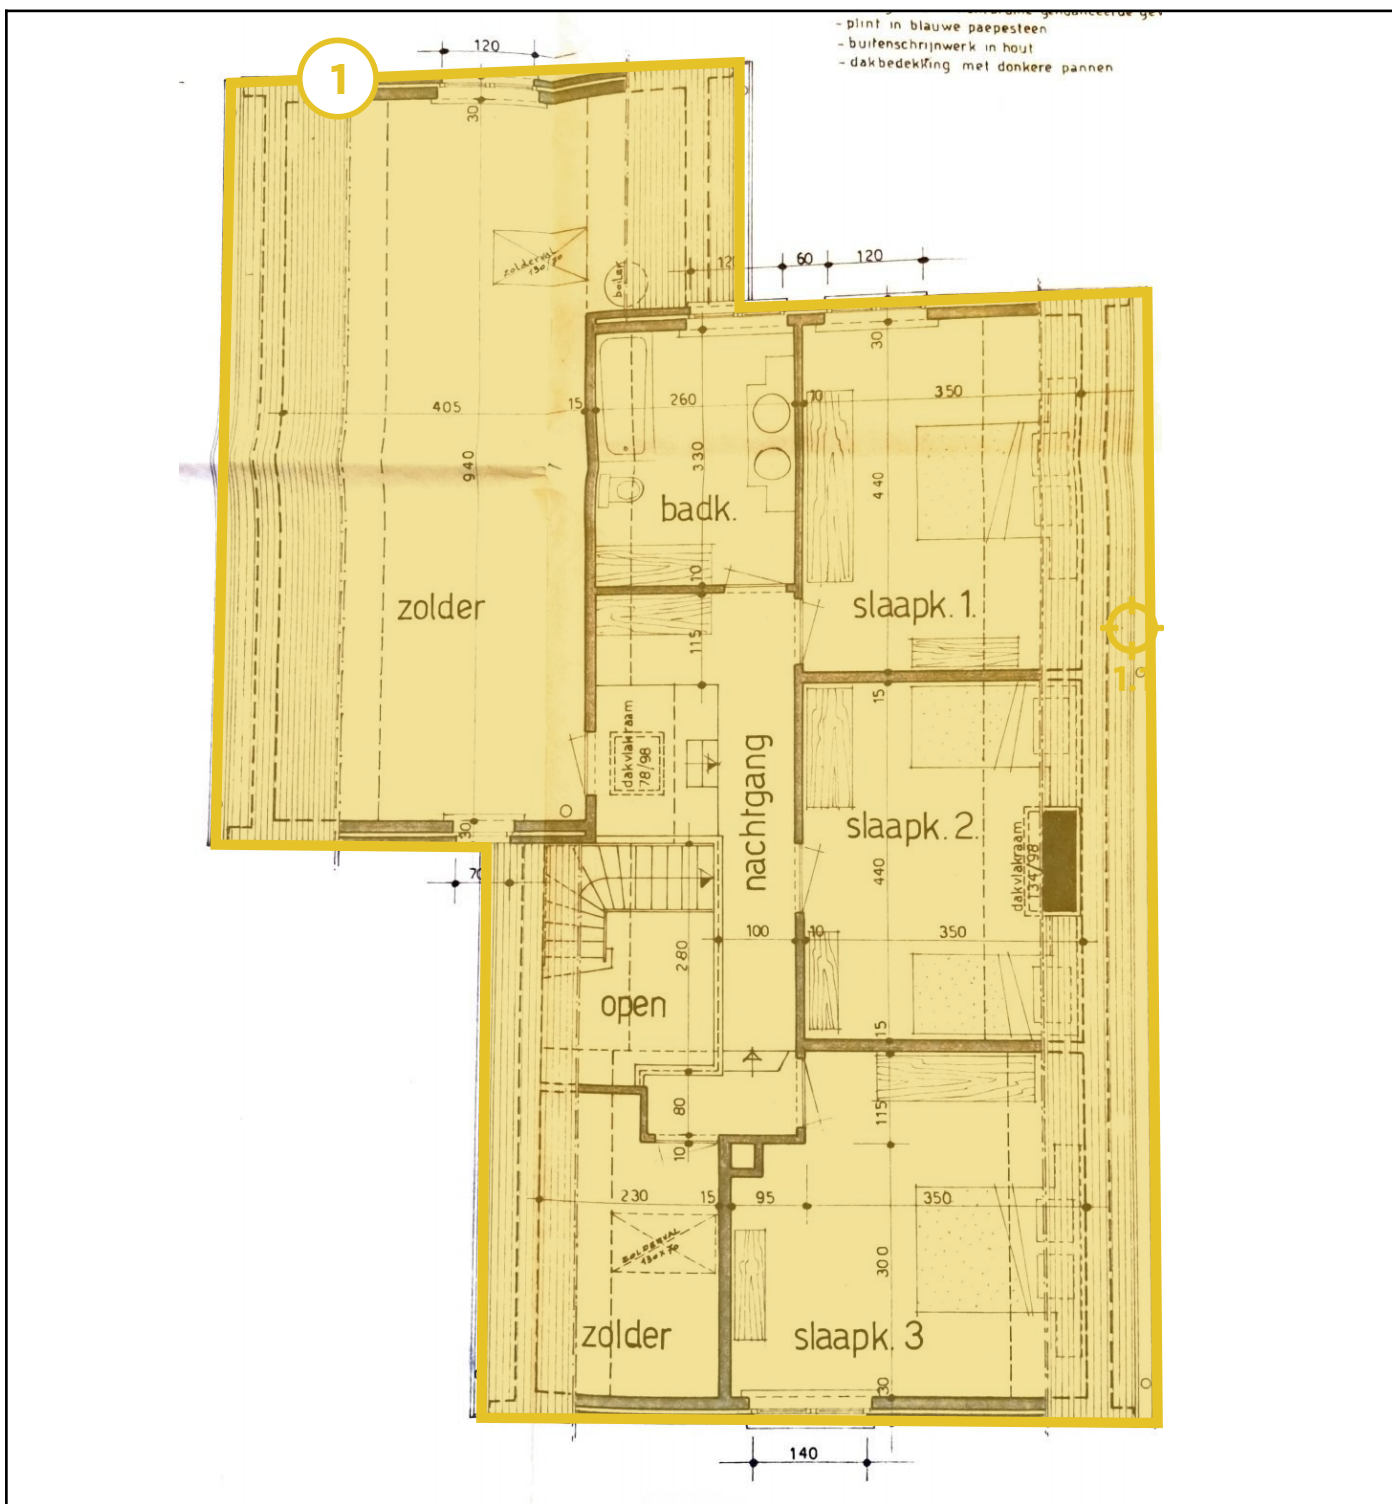
# Plan 1.6: Eerste verdieping

Beschrijving	Type	Actie
1. Onderdak	Asbestmateriaal	Zorgvuldig beheren

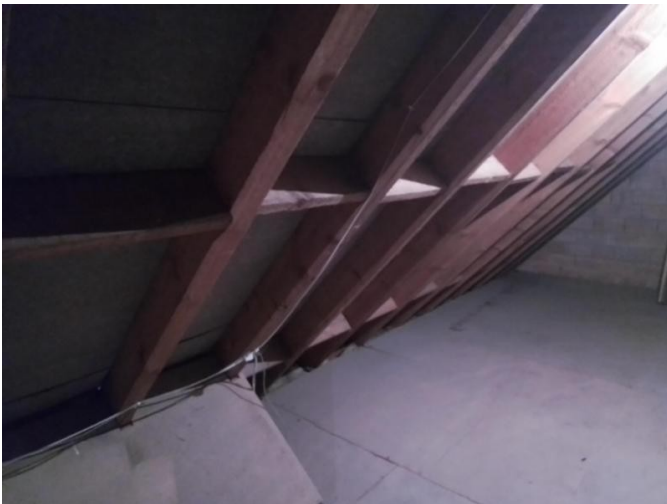
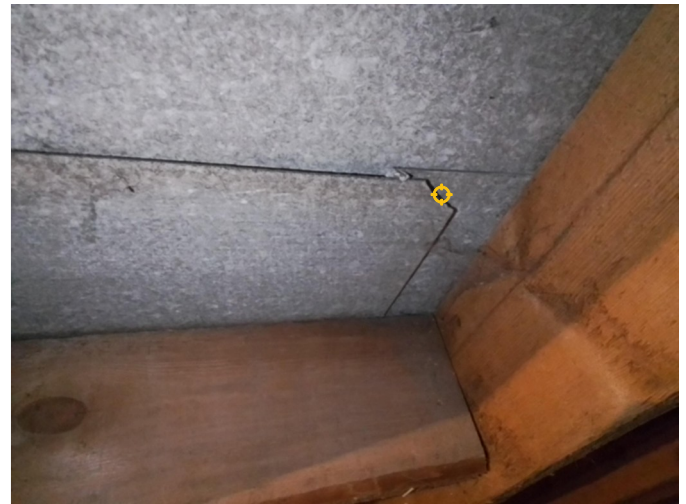
Overzichtsfoto

Detailfoto

Het asbestmateriaal valt onder de mijlpaal van 2040.

Eindbeoordeling materiaalrisico	Laag materiaalrisico en/of verlaagde kans op vezelvrijgave
---------------------------------	--

Gebondenheid	Categorie 1: hechtgebonden in oorsprong
Asbestsoort (vezeltype)	Alleen chrysotiel
Asbestconcentratie	Laag (< 50%)
Afschermingsgraad van het gehele materiaal	Geheel of deels (ook) vrij aan de binnenlucht
Toestand van het materiaal	Licht beschadigd, licht verweerd. Intact materiaal type Pical – asbestboard of categorie III 'gebondenheid'

#	Type	Referentie	Resultaat
1.1	Puntmonster	M03	Chrysotiel

Beschrijving	Onderdak
Omgeving	Binnen
Primaire drager	Schuin dak
Asbestmateriaal	Plaat, paneel, tablet - Type Menuiserite
Bindmiddel van asbestmateriaal	Cement
Gebondenheid op basis van bindmiddel	Hecht
Hoeveelheid (oppervlakte - dikte - aantal)	• 170,00 m <sup>2</sup> - 1,00 cm - 1 stuk

- Zorg voor een veilig beheer. Vermijd het beschadigen van het asbestmateriaal. Controleer de toestand jaarlijks op wijzigingen.

- Eenvoudige handelingen: enkel door erkend asbestverwijderaar  
Betreft een hechtgebonden toepassing met lichte verwerking. Dit verhoogt de kans op vezelvrijgave. De toepassing zorgvuldig verwijderen, zonder wijzigingen aan te brengen in de huidige toestand van het materiaal. De toepassing niet breken en/of beschadigen. Verwijder de toepassing a.d.h.v. eenvoudige handelingen met bijkomende maatregelen. Voorzie de nodige PBM's. Opgeleid personeel wordt aanbevolen.

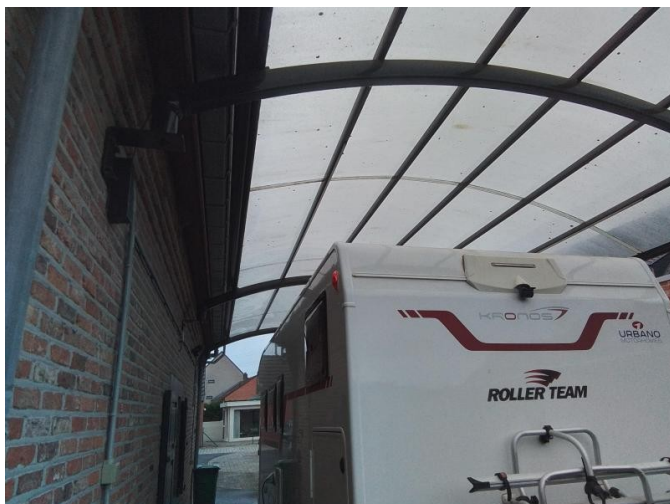
Er zijn geen asbestverdachte materialen vastgesteld binnen deze constructie.

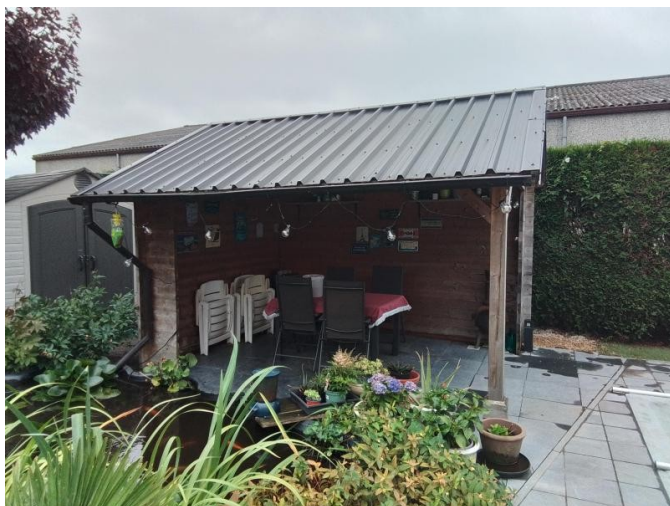
Er zijn geen asbestverdachte materialen vastgesteld binnen deze constructie.

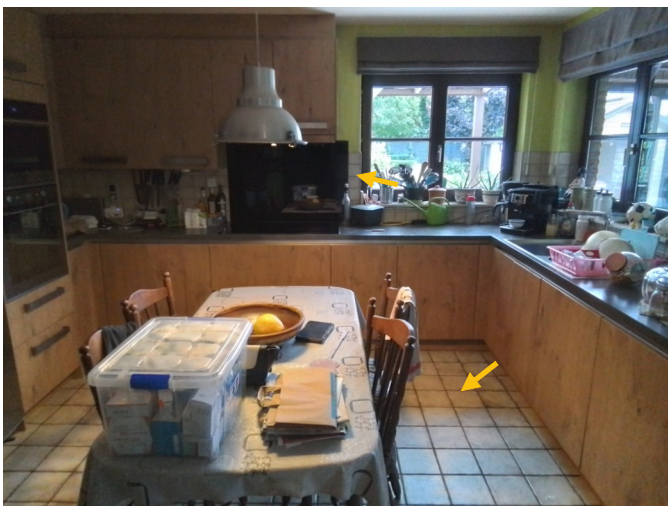
Identificatiemethode	Redelijk vermoeden
Primaire drager	Vloer
(Asbest)materiaal	In-situ afwerkingslagen - Lijmlaag
Bindmiddel	Cement
Gebondenheid bindmiddel	Hecht

Verder onderzoek verrichten naar de samenstelling van de smeer- en/of lijmlaag achter de verschillende soorten keramische tegels. Dit bij renovatie en/of sloop.

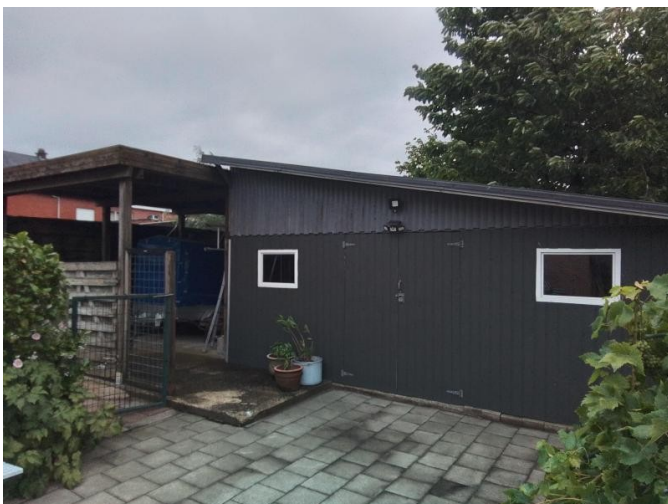
Er zijn geen asbestverdachte materialen vastgesteld binnen deze constructie.

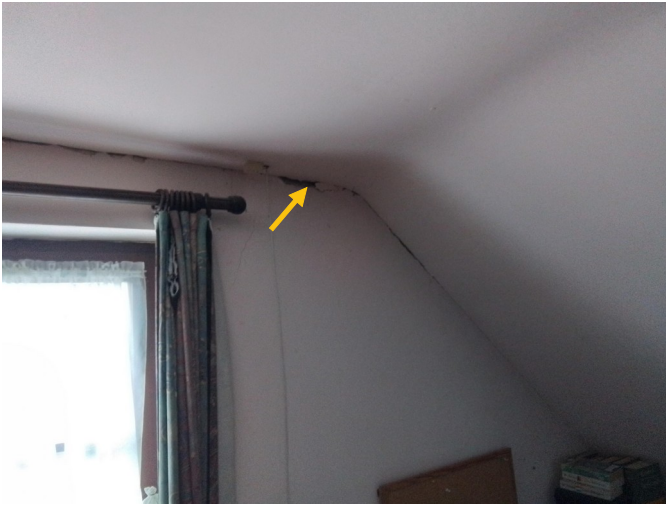
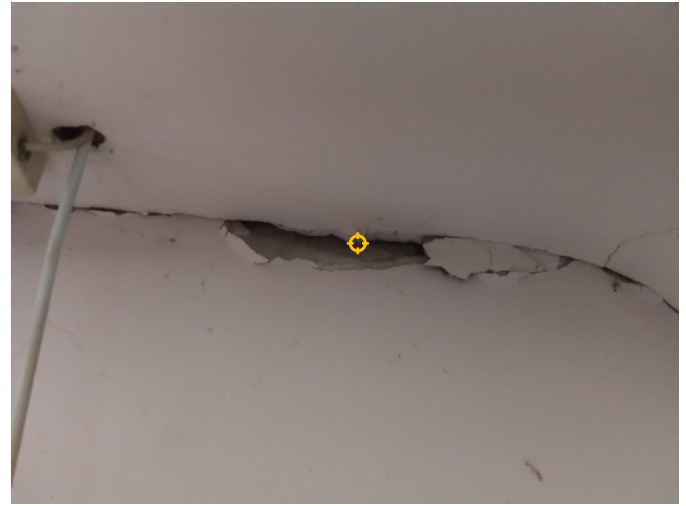
## Fiche 6: Pleisterwerk wanden

Geen asbest

#	Type	Referentie	Resultaat
6.1	Mengmonster	MM01	Geen asbest

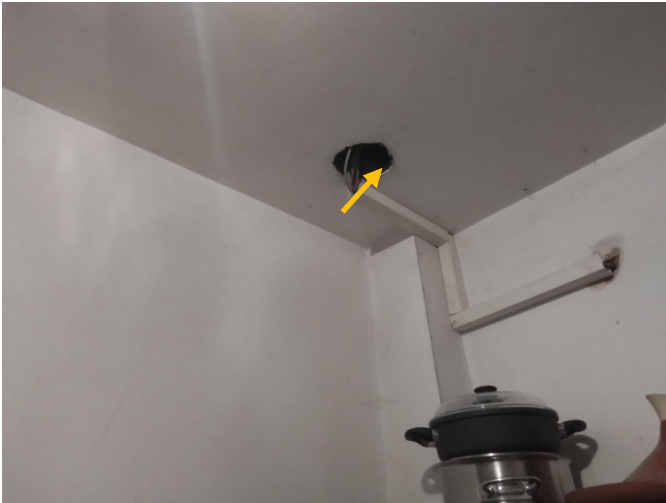
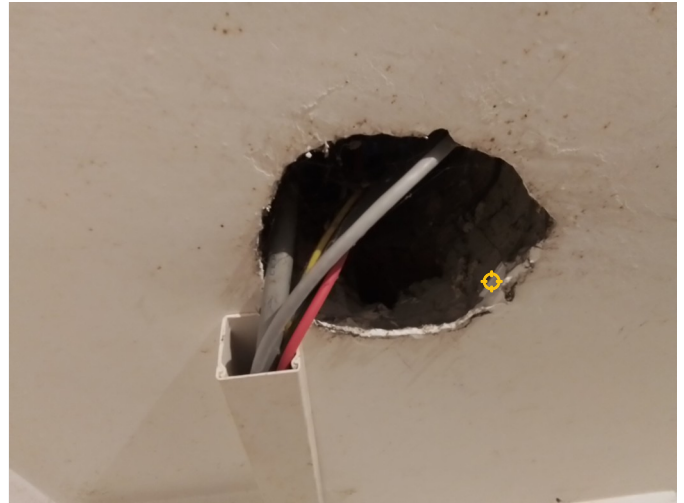
## Fiche 7: Pleisterwerk plafond

Geen asbest

#	Type	Referentie	Resultaat
7.1	Mengmonster	MM02	Geen asbest

<b>Gebondenheid op basis van bindmiddel</b>	Niet-hechtgebonden
<b>Hoeveelheid (oppervlakte - dikte - aantal)</b>	• 110,00 m <sup>2</sup> - 3,00 cm - 1 stuk
<b>Totaal volume</b>	3,30 m <sup>3</sup>
<b>Identificatiemethode</b>	Vaststelling met monstername
<b>Destructieve handeling voor identificatie</b>	Nee
<b>Opmerking</b>	Er is geen pleisterwerk vastgesteld aan het plafond op de 1ste verdieping.
