Attestnummer : 20230301-000204.000  
Uitgegeven op : 01.03.2023  
Geldig tot : 01.03.2033

Asbestinventarisatetest  
Statestraat 58, 2070 Zwijndrecht

Zone 1: Hoofdgebouw.....6

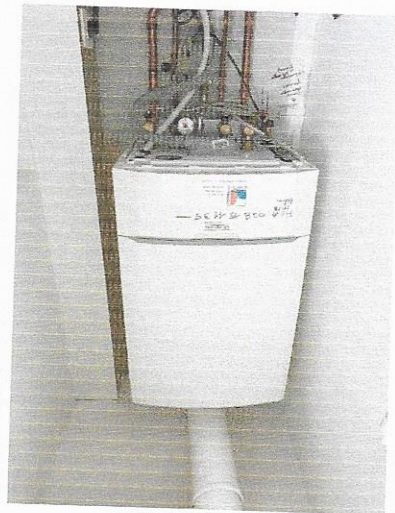
**Fiche 1: Kettle Remeha**

### Uitgesloten van inspectie

Bouwjaar: 2010

*Constructies gebouwd vanaf 2001 moeten niet onderzocht worden*

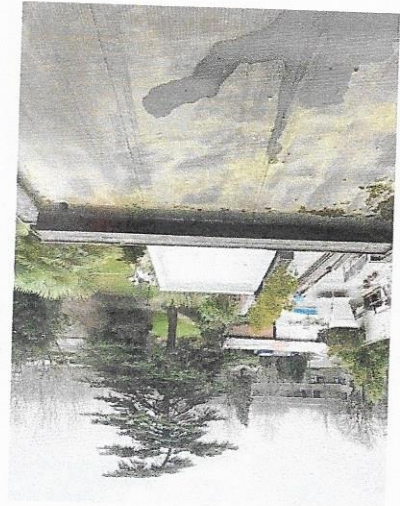
**Fiche 2: Roofing plat dak**

*Constructies gebouwd vanaf 2001 moeten niet onderzocht worden*

Bouwjaar: 2015

**Uitgesloten van inspectie**

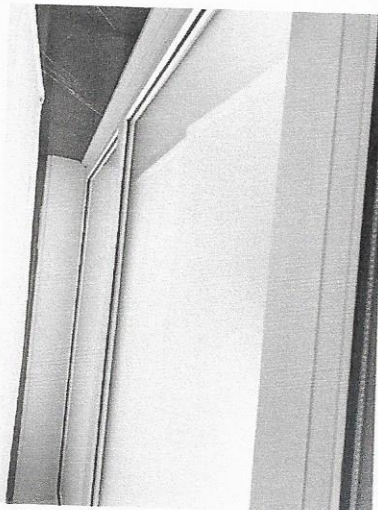
**Fiche 3: Nieuwe ramen 2007**

*Constructies gebouwd vanaf 2001 moeten niet onderzocht worden*

**Bouwjaar: 2007**

**Uitgesloten van inspectie**

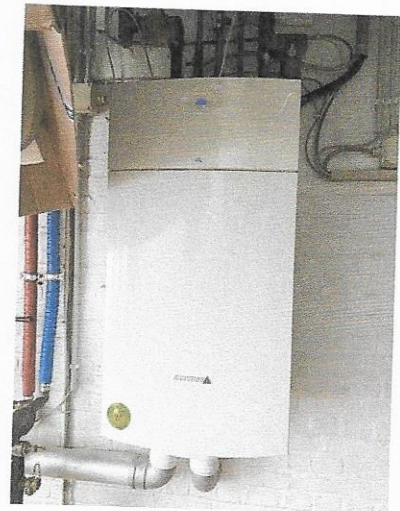
**Fiche 4: Ketel Junkers**

*Constructies gebouwd vanaf 2001 moeten niet onderzocht worden*

**Bouwjaar: 2008**

**Uitgesloten van inspectie**

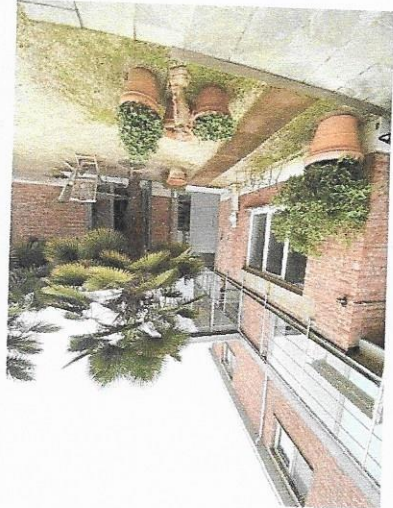
**Fiche 5: Nieuwe bijbouw**

*Constructies gebouwd vanaf 2001 moeten niet onderzocht worden*

Bouwjaar: 2010

**Uitgesloten van inspectie**

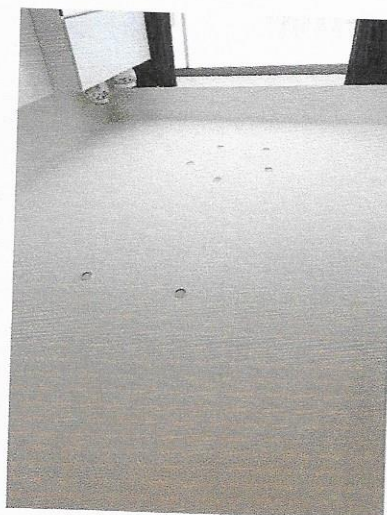
**Fiche 6: Plafond gyproc**

Materialen die eventueel aanwezig zouden zijn achter het aangebrachte plaatmateriaal aan de plafonds werden niet getest.

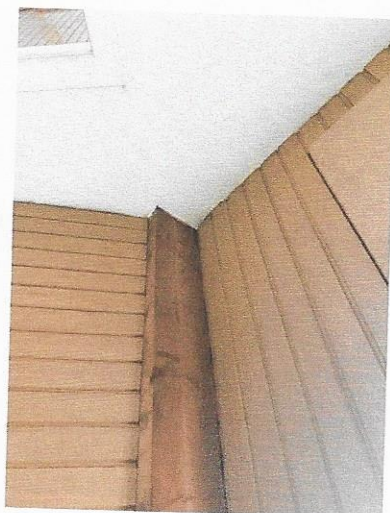
**Fiche 7: Plafond hout**

Materialen die eventueel aanwezig zouden zijn achter het aangebrachte houten plaatmateriaal aan de plafonds werden niet getest.

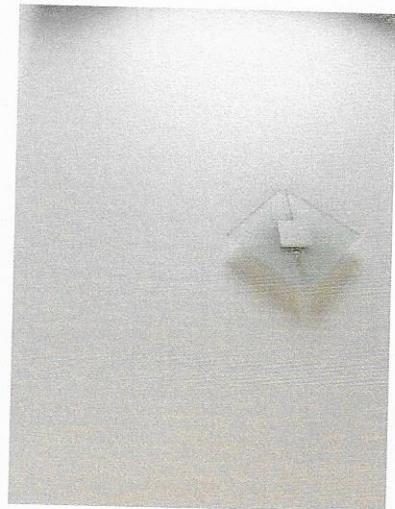
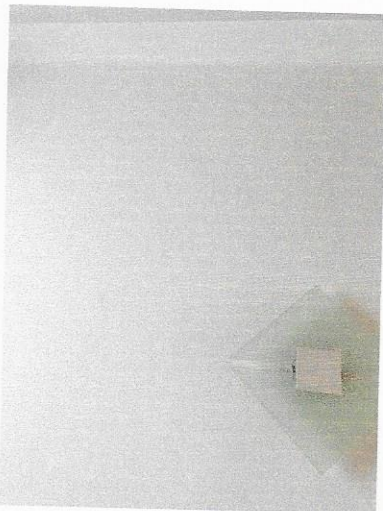
### Fiche 8: Bezetting plafond

#	Type	Referentie	Resultaat
8.1	Mengmonster	230220 stat plaf	Geen asbest

Geen asbest

Bindmiddel van materiaal	Gips - kalk
Gebondenheid op basis van bindmiddel	Niet-hechtgebonden
Hoeveelheid (oppervlakte - dikte - aantal)	• 0,01 m <sup>2</sup> - 0,01 cm - 1 stuk
Totaal volume	> 0,001 m <sup>3</sup>
Identificatiemethode	Vaststelling met monstername
Destructieve handeling voor identificatie	Nee
Opmerking	Staalname in de badkamer, keuken, slaapkamer en hal. Aangezien er geen asbest werd aangetroffen in deze toepassing werd er geen berekening gemaakt van deze oppervlakte.

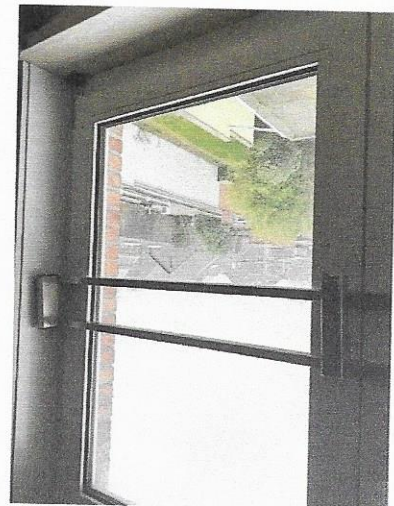
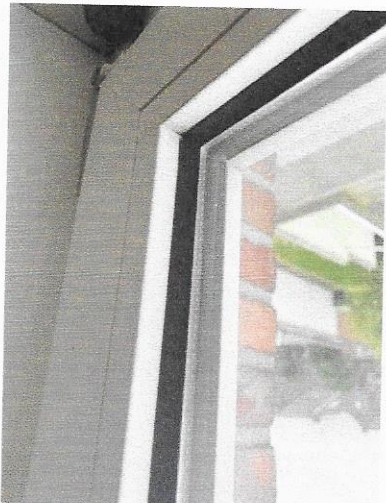
Fiche 9: Kit aan de ramen (zwart)

Geen asbest

<b>Opmerking</b>	
<b>Destructieve handeling voor identificatie</b>	Nee
<b>Zwarte rubber en zwarte elastische kit. Deze zijn niet asbestverdacht.</b>

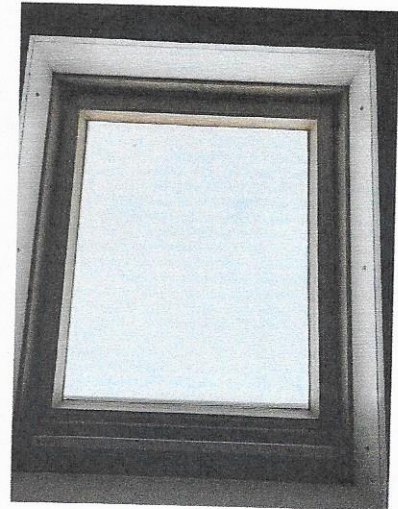
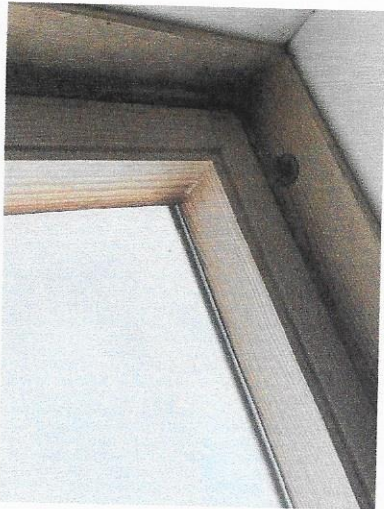
**Fiche 10: Velux**

Geen asbest

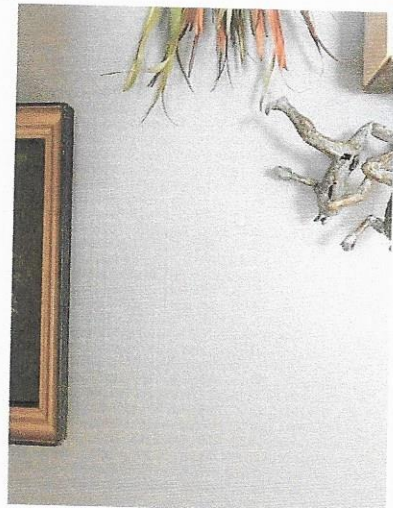
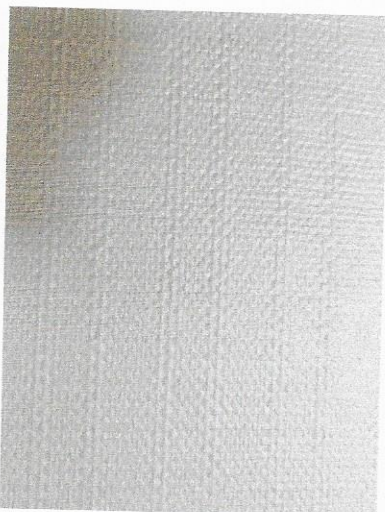
### Fiche 11: Bezetting muur

#	Type	Referentie	Resultaat
11.1	Mengmonster	230220 stat muur	Geen asbest

Geen asbest

Gebondenheid op basis van bindmiddel	Niet-hechtgebonden
Hoeveelheid (oppervlakte - dikte - aantal)	• 0,01 m <sup>2</sup> - 0,01 cm - 1 stuk
Totaal volume	< 0,001 m <sup>3</sup>
Identificatiemethode	Vaststelling met monstername
Destructieve handeling voor identificatie	Nee
Opmerking	Staalname in de badkamer, slaapkamer en hal. Aangezien er geen asbest werd aangetroffen in deze toepassing werd er geen berekening gemaakt van deze oppervlakte.
