Asbestinventarisatetest

Kerkstraat 24, 9220 Hamme

Attestnummer : 20231019-000203.000

Niet-asbestveilig

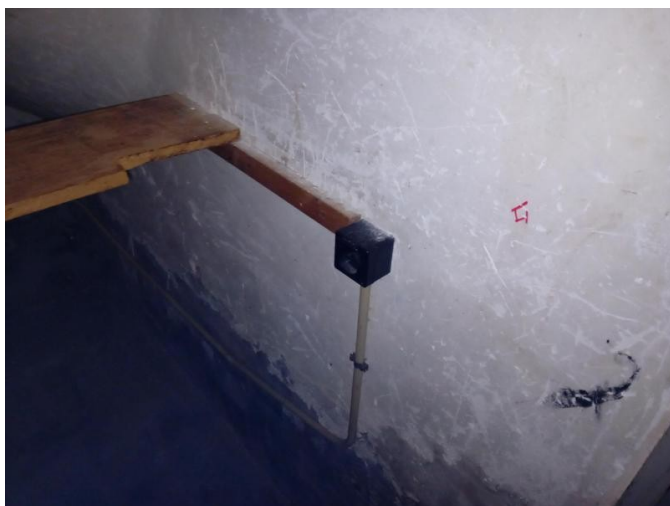
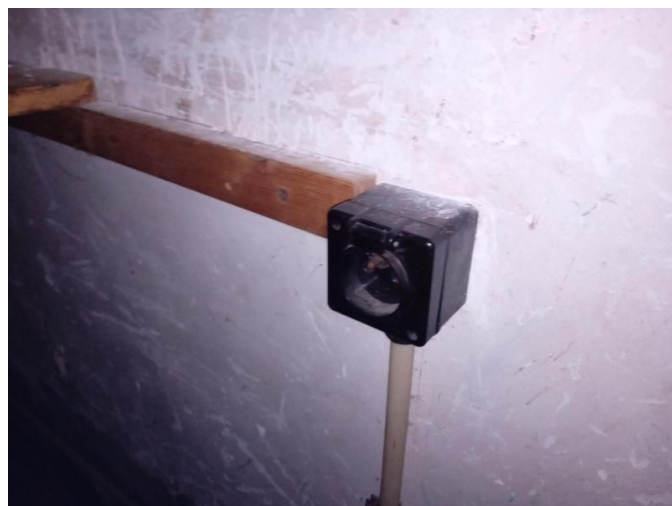
Dringend verwijderen

Betreft een hechtgebonden toepassing met matige verwerking. Dit verhoogt de kans op vezelvrijgave. De toepassing zorgvuldig verwijderen, zonder wijzigingen aan te brengen in de huidige toestand van het materiaal. De toepassing niet breken en/of beschadigen. Verwijder de toepassing a.d.h.v. eenvoudige handelingen met bijkomende maatregelen. Voorzie de nodige PBM's. Opgeleid personeel wordt aanbevolen.

Eindbeoordeling materiaalrisico	Hoog materiaalrisico en/of hoge kans op vezelvrijgave
---------------------------------	---

Gebondenheid	Categorie 1: hechtgebonden in oorsprong
Asbestsoort (vezeltype)	Crocidoliet aanwezig
Asbestconcentratie	Laag (< 50%)
Afschermingsgraad van het gehele materiaal	Geheel of deels (ook) vrij aan binnenluchtstromen
Toestand van het materiaal	Matig beschadigd, matig verweerd

Beschrijving	Bakeliet schakelaar
Omgeving	Binnen
Primaire drager	Binnenwand
Asbestmateriaal	Plaat, paneel, tablet - Type Bakeliet
Bindmiddel van asbestmateriaal	Kunststof of -hars
Gebondenheid op basis van bindmiddel	Hecht
Hoeveelheid (oppervlakte - dikte - aantal)	• 0,50 m ² - 1,00 cm - 1 stuk
Totaal volume	0,005 m ³

- Zorg voor een veilig beheer. Vermijd het beschadigen van het asbestmateriaal. Controleer de toestand jaarlijks op wijzigingen.

- Eenvoudige handelingen: mag via doe-het-zelf of door werknemer(s) met opleidingsattest eenvoudige handelingen
Betreft een hechtgebonden toepassing met matige verwerking. Dit verhoogt de kans op vezelvrijgave. De toepassing zorgvuldig verwijderen, zonder wijzigingen aan te brengen in de huidige toestand van het materiaal. De toepassing niet breken en/of beschadigen. Verwijder de toepassing a.d.h.v. eenvoudige handelingen met bijkomende maatregelen. Voorzie de nodige PBM's. Opgeleid personeel wordt aanbevolen.

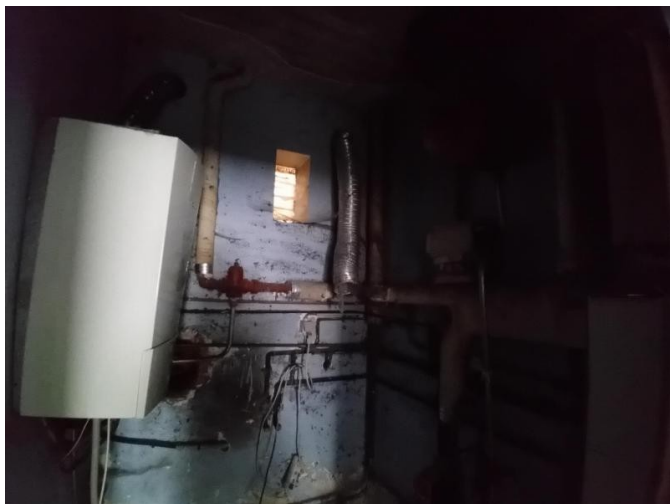
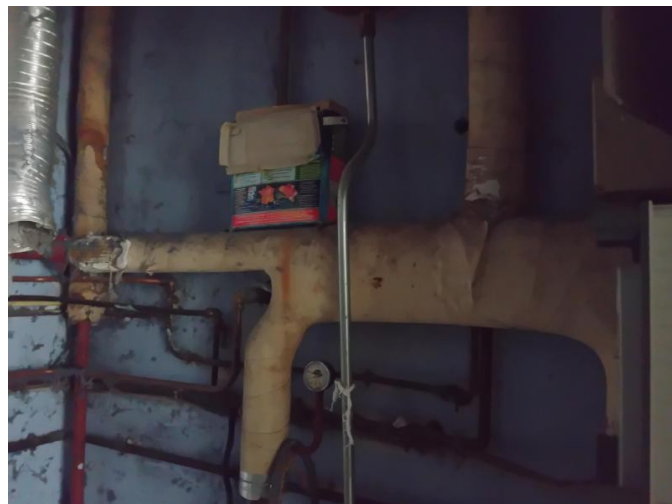
Dringend verwijderen

Eindbeoordeling materiaalrisico	Hoog materiaalrisico en/of hoge kans op vezelvrijgave
---------------------------------	---

Gebondenheid	Categorie 2: niet-hechtgebonden met matrix
Asbestsoort (vezeltype)	Amfibool aanwezig, uitgezonderd crocidoliet
Asbestconcentratie	Hoog ($\geq 50\%$)
Afschermingsgraad van het gehele materiaal	Geheel of deels (ook) vrij aan binnenluchtstromen
Toestand van het materiaal	Matig beschadigd, matig verweerd

#	Type	Referentie	Resultaat
2.1	Mengmonster	MM06	Chrysotiel, Amosiet
2.2	Mengmonster	MM07 recht	Chrysotiel

Beschrijving	Leidingisolatie stookruimte
Omgeving	Binnen
Primaire drager	HVAC infrastructuur en uitrusting
Asbestmateriaal	In-situ afwerkingslagen - Thermische isolatie
Bindmiddel van asbestmateriaal	Gips - kalk
Gebondenheid op basis van bindmiddel	Niet-hechtgebonden

- Sluit de ruimte luchtdicht af en vermijd het betreden van de ruimte.
- Verwijder dit asbestmateriaal zo snel mogelijk. Volg de toestand goed op.

- Hermetische zone (erkend asbestverwijderaar)
Betreft een losgebonden toepassing met ... verwerking. Het saneren van de toepassing veroorzaakt breukvorming, verkrumeling en stofvorming van het materiaal. Dit met een hoog risico op vezelvrijgave. De toepassing dient verwijderd te worden a.d.h.v. een hermetische zone, dit door een erkend asbestverwijderaar.

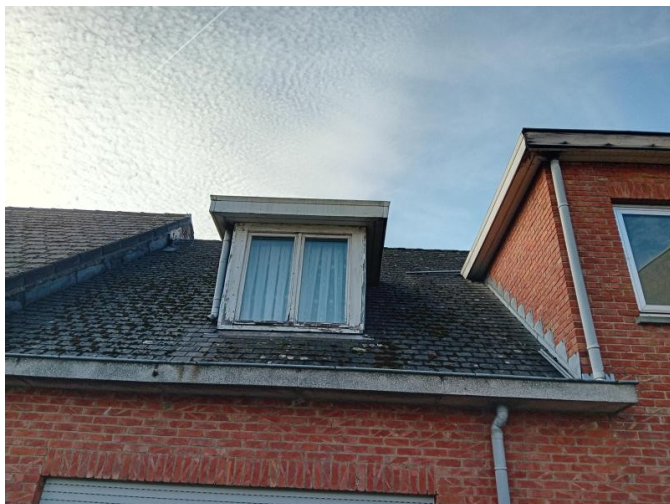
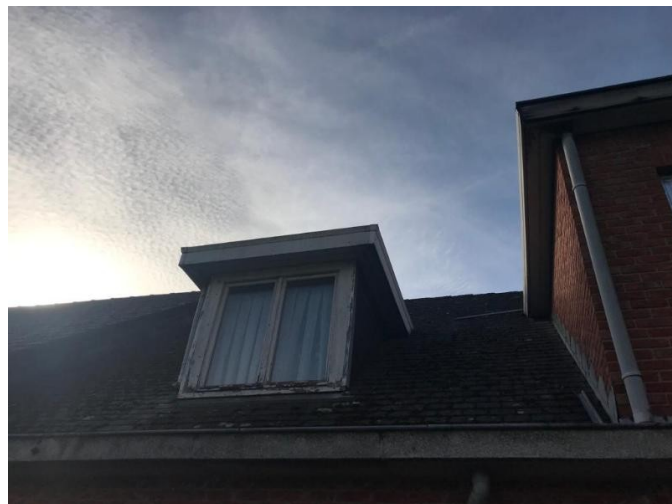
Verwijderen

Eindbeoordeling materiaalrisico	Verhoogd materiaalrisico en/of verhoogde kans op vezelvrijgave
---------------------------------	--

Gebondenheid	Categorie 1: hechtgebonden in oorsprong
Asbestsoort (vezeltype)	Alleen chrysotiel
Asbestconcentratie	Laag (< 50%)
Afschermingsgraad van het gehele materiaal	Geheel of deels vrij aan de buitenlucht
Toestand van het materiaal	Matig beschadigd, matig verweerd

#	Type	Referentie	Resultaat
3.1	Puntmonster	MM08	Chrysotiel

Beschrijving	Leien
Omgeving	Buiten
Primaire drager	Schuin dak
Asbestmateriaal	Dak- en gevelbekleding - Lei, shingle
Bindmiddel van asbestmateriaal	Cement
Gebondenheid op basis van bindmiddel	Hecht
Hoeveelheid (oppervlakte - aantal)	• 150,00 m ² - 1 stuk
Totale oppervlakte	150,00 m ²

- Zorg voor een veilig beheer. Vermijd het beschadigen van het asbestmateriaal. Controleer de toestand jaarlijks op wijzigingen.

- Eenvoudige handelingen: mag via doe-het-zelf of door werknemer(s) met opleidingsattest eenvoudige handelingen
Betreft een hechtgebonden toepassing met matige verwerking. Dit verhoogt de kans op vezelvrijgave. De toepassing zorgvuldig verwijderen, zonder wijzigingen aan te brengen in de huidige toestand van het materiaal. De toepassing niet breken en/of beschadigen. Verwijder de toepassing a.d.h.v. eenvoudige handelingen met bijkomende maatregelen. Voorzie de nodige PBM's. Opgeleid personeel wordt aanbevolen

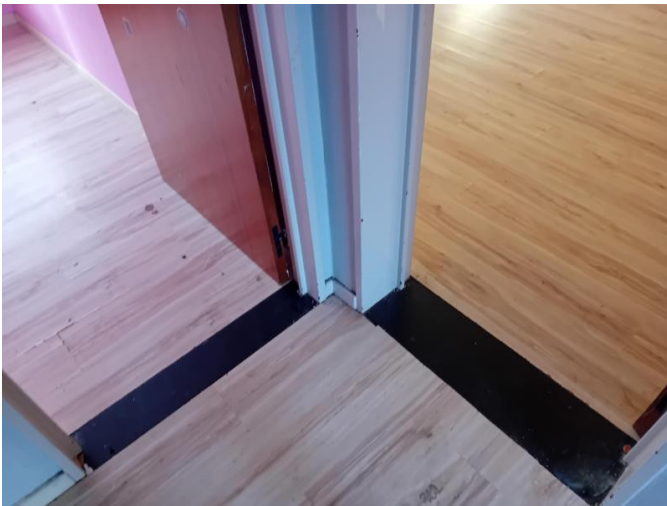
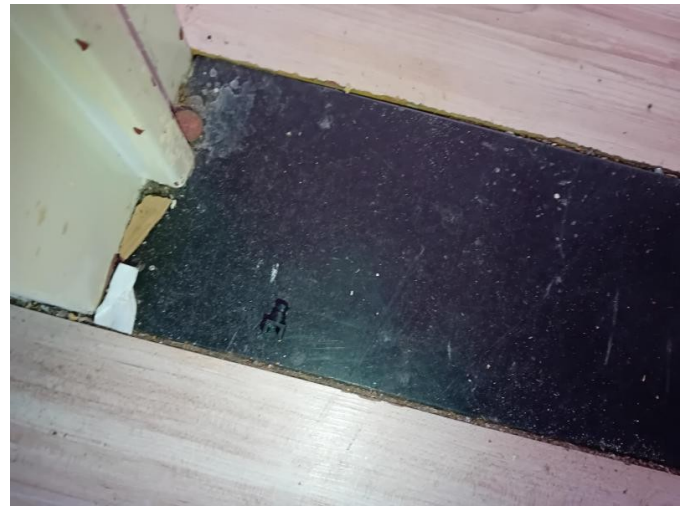
Verwijderen

Eindbeoordeling materiaalrisico	Verhoogd materiaalrisico en/of verhoogde kans op vezelvrijgave
---------------------------------	--

Gebondenheid	Categorie 1: hechtgebonden in oorsprong
Asbestsoort (vezeltype)	Alleen chrysotiel
Asbestconcentratie	Laag (< 50%)
Afschermingsgraad van het gehele materiaal	Geheel of deels (ook) vrij aan de binnenlucht
Toestand van het materiaal	Matig beschadigd, matig verweerd

Beschrijving	Dorpel
Omgeving	Binnen
Primaire drager	Vloer
Asbestmateriaal	Plaat, paneel, tablet - Type Massal
Bindmiddel van asbestmateriaal	Cement
Gebondenheid op basis van bindmiddel	Hecht
Hoeveelheid (oppervlakte - dikte - aantal)	<ul style="list-style-type: none">• 4,00 m² - 2,00 cm - 1 stuk
Totaal volume	0,08 m ³
Eenvoudig bereikbaar	Ja
Bevestigingswijze	<ul style="list-style-type: none">• Verlijmd, ingegoten, versmeerd
Identificatiemethode	Vaststelling zonder monsternamen

- Zorg voor een veilig beheer. Vermijd het beschadigen van het asbestmateriaal. Controleer de toestand jaarlijks op wijzigingen.

- Eenvoudige handelingen: mag via doe-het-zelf of door werknemer(s) met opleidingsattest eenvoudige handelingen
"Aanbevolen saneringsmethode: Eenvoudige handeling met bijkomende maatregelen. Het materiaal dient goed te worden gefixeerd voor deze wordt verwijderd."

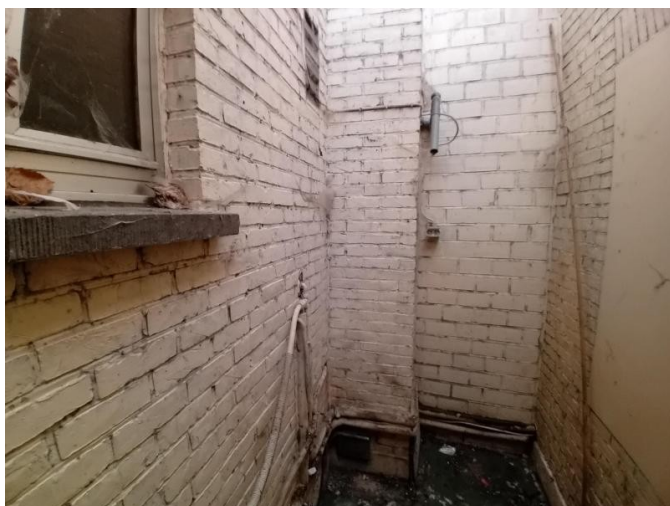
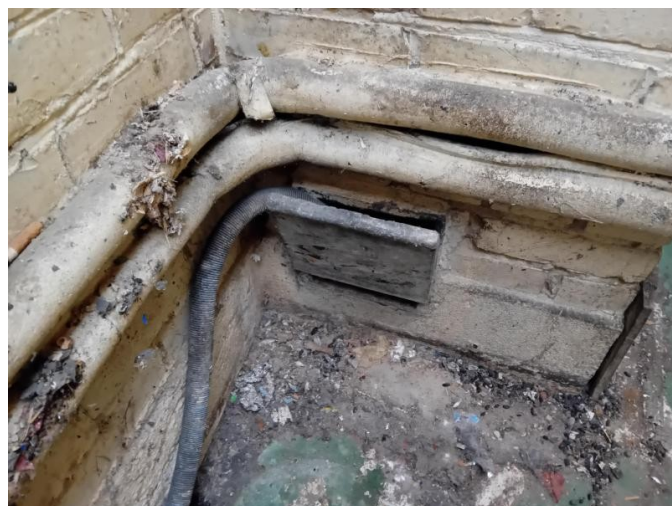
Verwijderen

Eindbeoordeling materiaalrisico	Verhoogd materiaalrisico en/of verhoogde kans op vezelvrijgave
---------------------------------	--

Gebondenheid	Categorie 1: hechtgebonden in oorsprong
Asbestsoort (vezeltype)	Crocidoliet aanwezig
Asbestconcentratie	Laag (< 50%)
Afschermingsgraad van het gehele materiaal	Geheel of deels (ook) vrij aan binnenluchtstromen
Toestand van het materiaal	Licht beschadigd, licht verweerd. Intact materiaal type Pical – asbestboard of categorie III 'gebondenheid'

Beschrijving	Roetluik
Omgeving	Binnen
Primaire drager	Vloer-plafondopening (luik, ...)
Asbestmateriaal	Brandwerende afsluiting (prefab geheel) - Luik
Bindmiddel van asbestmateriaal	Cement
Gebondenheid op basis van bindmiddel	Hecht
Hoeveelheid (gewicht - aantal)	<ul style="list-style-type: none">• 2,00 kg - 1 stuk
Totaal gewicht	2,00 kg
Eenvoudig bereikbaar	Ja
Bevestigingswijze	<ul style="list-style-type: none">• Geklemd
Identificatiemethode	Vaststelling zonder monsternamen

- Zorg voor een veilig beheer. Vermijd het beschadigen van het asbestmateriaal. Controleer de toestand jaarlijks op wijzigingen.

- Eenvoudige handelingen: enkel door erkend asbestverwijderaar. Betreft een hechtgebonden toepassing met lichte verwerking. Dit verhoogt de kans op vezelvrijgave. De toepassing zorgvuldig verwijderen, zonder wijzigingen aan te brengen in de huidige toestand van het materiaal. De toepassing niet breken en/of beschadigen. Verwijder de toepassing a.d.h.v. eenvoudige handelingen met bijkomende maatregelen. Voorzie de nodige PBM's. Opgeleid personeel wordt aanbevolen.

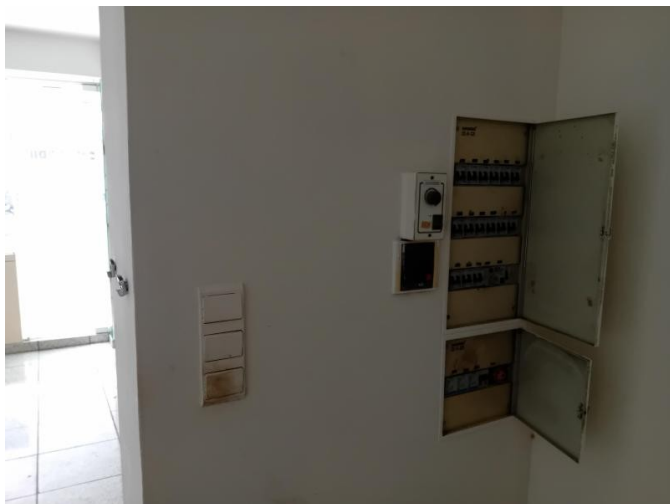
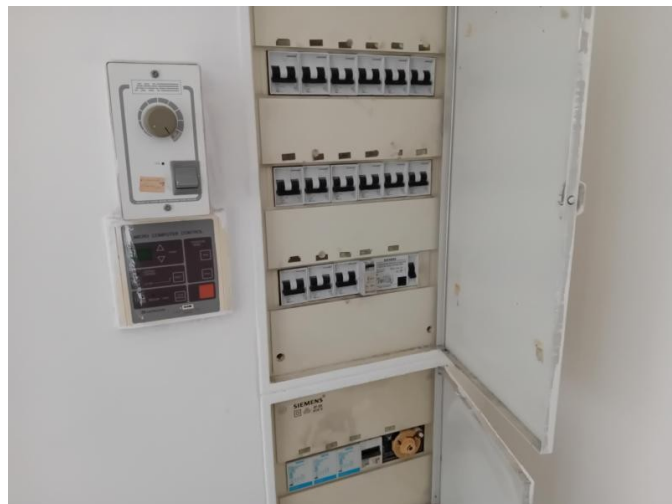
Zorgvuldig beheren

Eindbeoordeling materiaalrisico	Zeer laag materiaalrisico en/of zeer lage kans op vezelvrijgave
---------------------------------	---

Gebondenheid	Categorie 1: hechtgebonden in oorsprong
Asbestsoort (vezeltype)	Crocidoliet aanwezig
Asbestconcentratie	Laag (< 50%)
Afschermingsgraad van het gehele materiaal	Stootvaste afscherming of omkasting
Toestand van het materiaal	Licht beschadigd, licht verweerd. Intact materiaal type Pical – asbestboard of categorie III 'gebondenheid'

Beschrijving	Bakeliet zekeringskasten
Omgeving	Binnen
Primaire drager	Binnenwand
Asbestmateriaal	Plaat, paneel, tablet - Type Bakeliet
Bindmiddel van asbestmateriaal	Kunststof of -hars
Gebondenheid op basis van bindmiddel	Hecht
Hoeveelheid (oppervlakte - dikte - aantal)	• 0,50 m ² - 0,50 cm - 1 stuk
Totaal volume	0,003 m ³

- Zorg voor een veilig beheer. Vermijd het beschadigen van het asbestmateriaal. Controleer de toestand jaarlijks op wijzigingen.

- Eenvoudige handelingen: mag via doe-het-zelf of door werknemer(s) met opleidingsattest eenvoudige handelingen
Betreft een hechtgebonden toepassing in zeer goede staat met een laag risico op vezelvrijgave. De toepassing zorgvuldig verwijderen, zonder wijzigingen aan te brengen in de huidige toestand van het materiaal. De toepassing niet breken en/of beschadigen. Verwijder de toepassing a.d.h.v. eenvoudige handelingen en voorzie de nodige PBM's. Opleid personeel wordt aanbevolen.

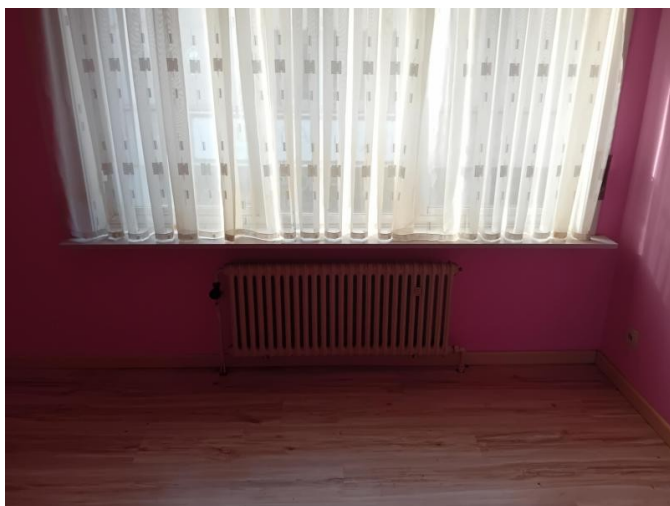
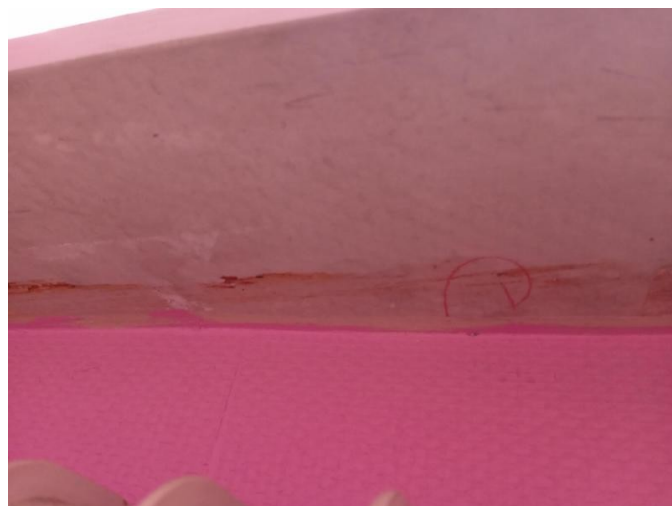
Zorgvuldig beheren

Betreft een hechtgebonden toepassing met lichte verwerking. Dit verhoogt de kans op vezelvrijgave. De toepassing zorgvuldig verwijderen, zonder wijzigingen aan te brengen in de huidige toestand van het materiaal. De toepassing niet breken en/of beschadigen. Verwijder de toepassing a.d.h.v. eenvoudige handelingen met bijkomende maatregelen. Voorzie de nodige PBM's. Opgeleid personeel wordt aanbevolen

Eindbeoordeling materiaalrisico	Laag materiaalrisico en/of verlaagde kans op vezelvrijgave
---------------------------------	--

Gebondenheid	Categorie 1: hechtgebonden in oorsprong
Asbestsoort (vezeltype)	Alleen chrysotiel
Asbestconcentratie	Laag (< 50%)
Afschermingsgraad van het gehele materiaal	Geheel of deels (ook) vrij aan binnenluchtstromen
Toestand van het materiaal	Licht beschadigd, licht verweerd. Intact materiaal type Pical – asbestboard of categorie III 'gebondenheid'

Beschrijving	Vensterbank
Omgeving	Binnen
Primaire drager	Dakopening (raam, ...)
Asbestmateriaal	Plaat, paneel, tablet - Type Massal
Bindmiddel van asbestmateriaal	Cement
Gebondenheid op basis van bindmiddel	Hecht
Hoeveelheid (oppervlakte - dikte - aantal)	• 200,00 m ² - 1,00 cm - 1 stuk

- Zorg voor een veilig beheer. Vermijd het beschadigen van het asbestmateriaal. Controleer de toestand jaarlijks op wijzigingen.

- Eenvoudige handelingen: mag via doe-het-zelf of door werknemer(s) met opleidingsattest eenvoudige handelingen
Betreft een hechtgebonden toepassing met lichte verwerking. Dit verhoogt de kans op vezelvrijgave. De toepassing zorgvuldig verwijderen, zonder wijzigingen aan te brengen in de huidige toestand van het materiaal. De toepassing niet breken en/of beschadigen. Verwijder de toepassing a.d.h.v. eenvoudige handelingen met bijkomende maatregelen. Voorzie de nodige PBM's. Opgeleid personeel wordt aanbevolen

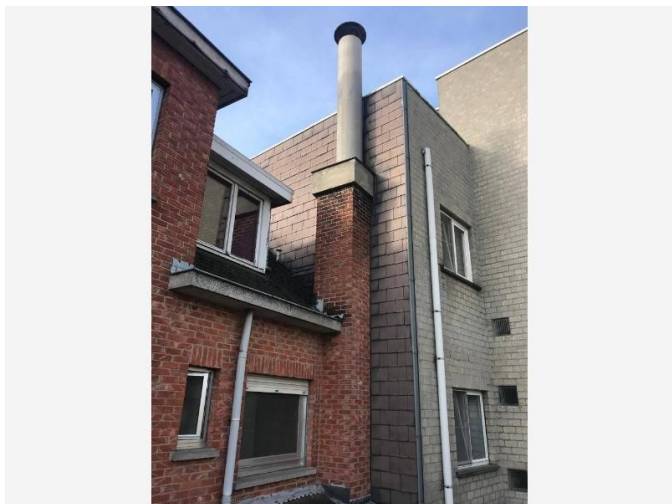
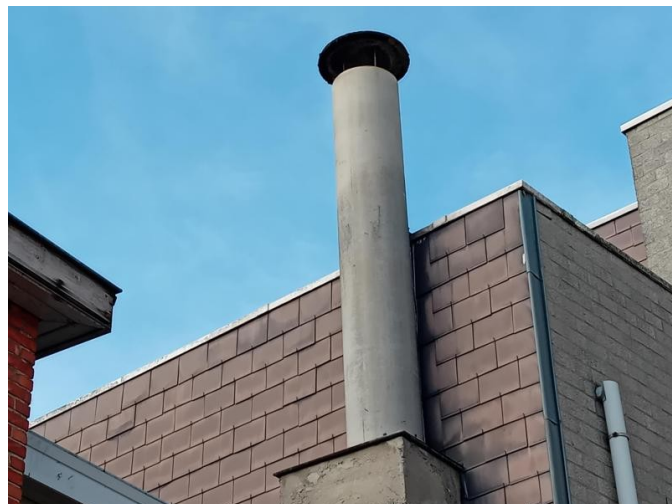
Zorgvuldig beheren

Eindbeoordeling materiaalrisico	Laag materiaalrisico en/of verlaagde kans op vezelvrijgave
---------------------------------	--

Gebondenheid	Categorie 1: hechtgebonden in oorsprong
Asbestsoort (vezeltype)	Crocidoliet aanwezig
Asbestconcentratie	Laag (< 50%)
Afschermingsgraad van het gehele materiaal	Geheel of deels vrij aan de buitenlucht
Toestand van het materiaal	Licht beschadigd, licht verweerd. Intact materiaal type Pical – asbestboard of categorie III 'gebondenheid'

Beschrijving	Schouw buiten
Omgeving	Buiten
Primaire drager	HVAC infrastructuur en uitrusting
Asbestmateriaal	Buis, koker, leiding, pijp, doorvoer
Bindmiddel van asbestmateriaal	Cement
Gebondenheid op basis van bindmiddel	Hecht
Hoeveelheid (lengte - omtrek - dikte - aantal)	<ul style="list-style-type: none">• 4,00 m - 120,00 cm - 2,00 cm - 1 stuk
Totaal volume	0,096 m ³
Eenvoudig bereikbaar	Ja
Bevestigingswijze	<ul style="list-style-type: none">• Verlijmd, ingegoten, versmeerd

- Zorg voor een veilig beheer. Vermijd het beschadigen van het asbestmateriaal. Controleer de toestand jaarlijks op wijzigingen.

- Eenvoudige handelingen: enkel door erkend asbestverwijderaar. Betreft een hechtgebonden toepassing met lichte verwerking. Dit verhoogt de kans op vezelvrijgave. De toepassing zorgvuldig verwijderen, zonder wijzigingen aan te brengen in de huidige toestand van het materiaal. De toepassing niet breken en/of beschadigen. Verwijder de toepassing a.d.h.v. eenvoudige handelingen met bijkomende maatregelen. Voorzie de nodige PBM's. Opgeleid personeel wordt aanbevolen.

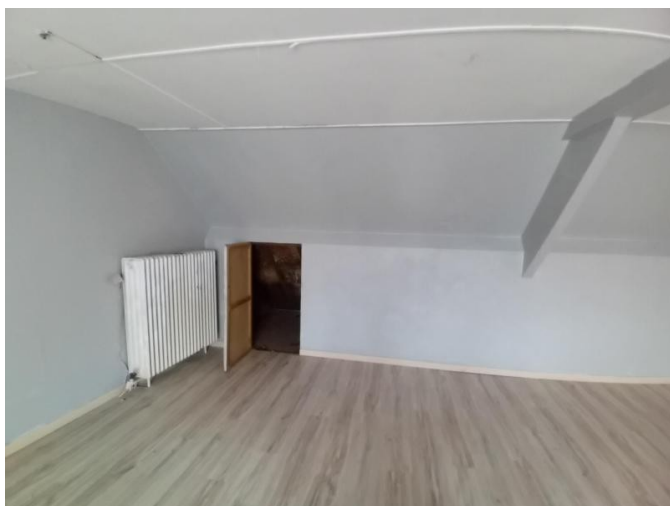
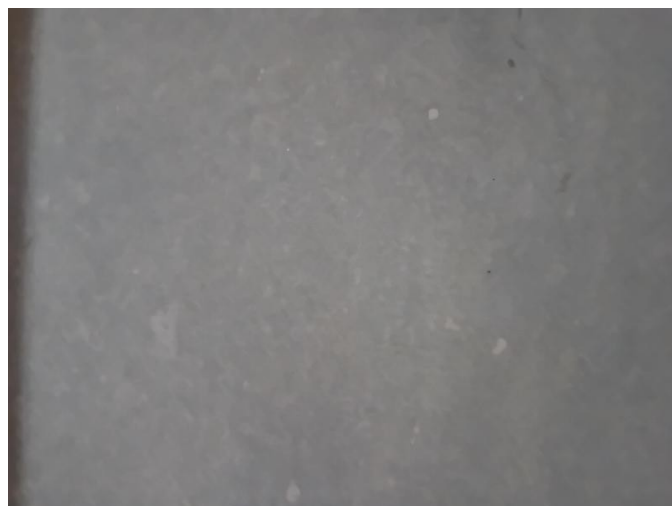
Zorgvuldig beheren

Eindbeoordeling materiaalrisico	Zeer laag materiaalrisico en/of zeer lage kans op vezelvrijgave
---------------------------------	---

Gebondenheid	Categorie 1: hechtgebonden in oorsprong
Asbestsoort (vezeltype)	Alleen chrysotiel
Asbestconcentratie	Laag (< 50%)
Afschermingsgraad van het gehele materiaal	Niet stootvaste afscherming
Toestand van het materiaal	Licht beschadigd, licht verweerd. Intact materiaal type Pical – asbestboard of categorie III 'gebondenheid'

#	Type	Referentie	Resultaat
9.1	Puntmonster	MM05	Chrysotiel

- Zorg voor een veilig beheer. Vermijd het beschadigen van het asbestmateriaal. Controleer de toestand jaarlijks op wijzigingen.

- Eenvoudige handelingen: mag via doe-het-zelf of door werknemer(s) met opleidingsattest eenvoudige handelingen
Betreft een hechtgebonden toepassing met lichte verwerking. Dit verhoogt de kans op vezelvrijgave. De toepassing zorgvuldig verwijderen, zonder wijzigingen aan te brengen in de huidige toestand van het materiaal. De toepassing niet breken en/of beschadigen. Verwijder de toepassing a.d.h.v. eenvoudige handelingen met bijkomende maatregelen. Voorzie de nodige PBM's. Opgeleid personeel wordt aanbevolen

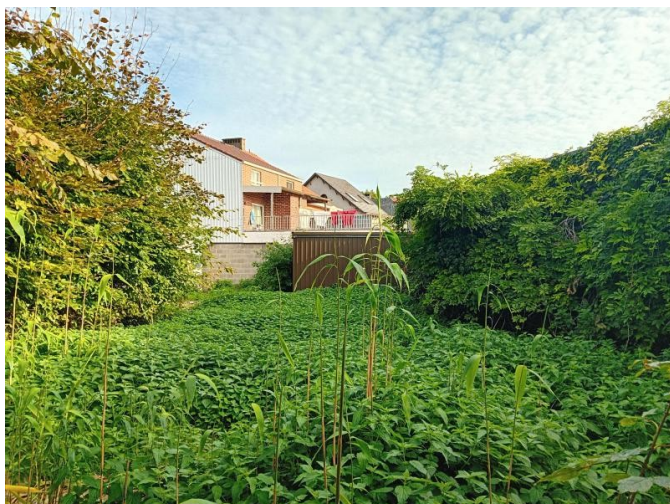
Permanente beperking

Reden: Overwoekerende vegetatie

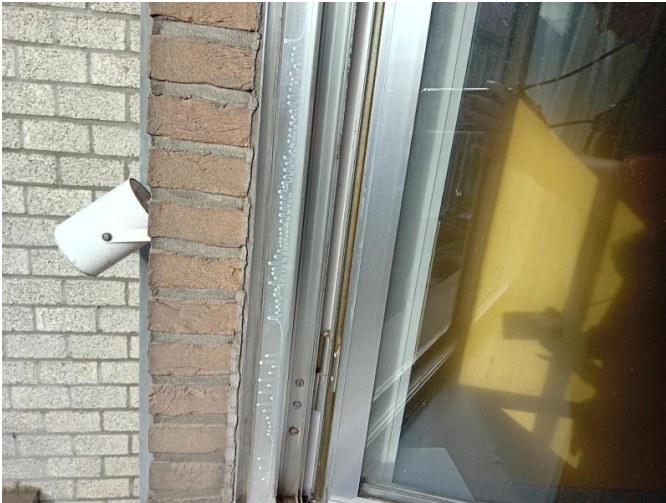
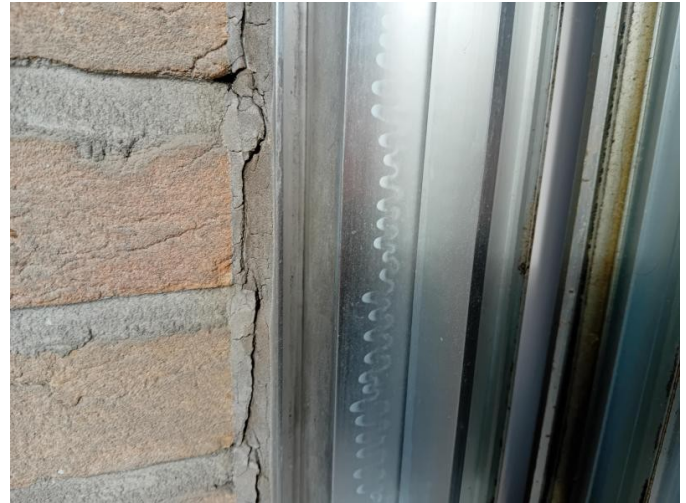
Fiche 13: Mastiek

Geen asbest

Beschrijving	Mastiek
Omgeving	Buiten
Primaire drager	Dakopening (raam, ...)
Bindmiddel van materiaal	Kitten, mastiek, pasta

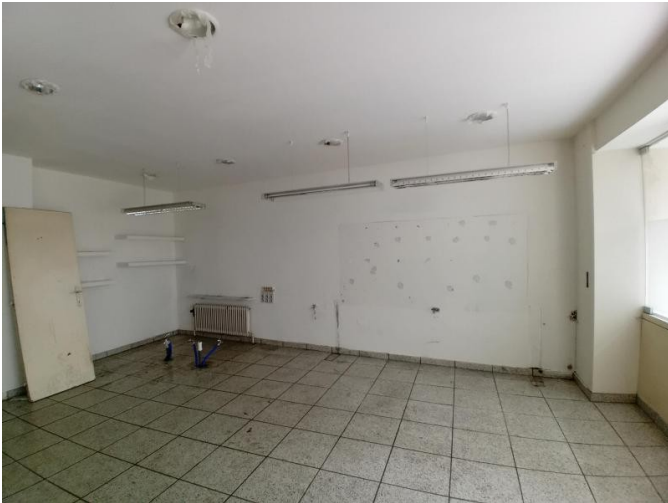
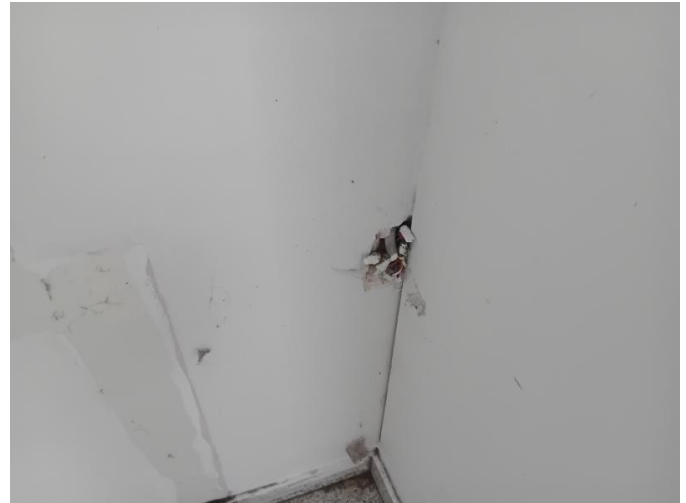
Fiche 15: Pleisterwerk wand

Geen asbest

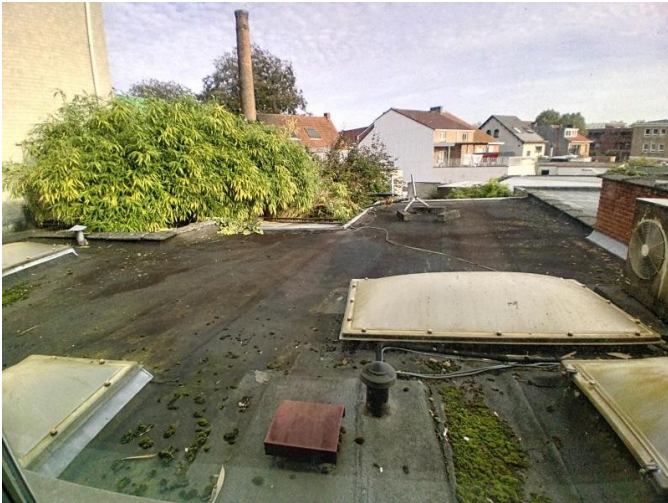
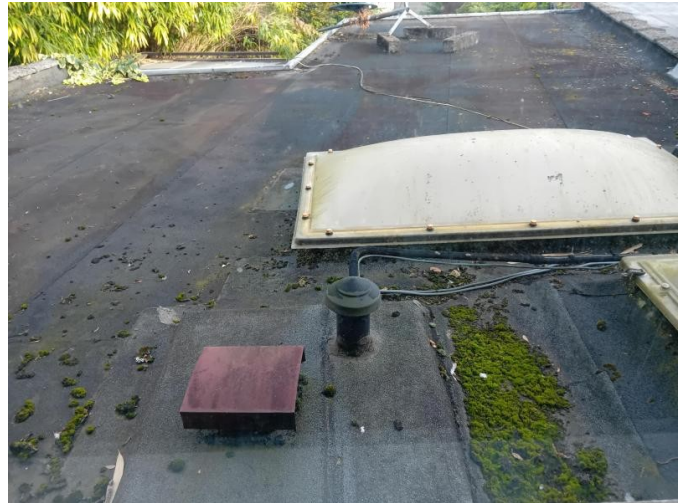
Fiche 16: Roofing plat dak

Geen asbest
