Asbestinventarisatetest

Veldstraat 101, 9220 Hamme

Attestnummer : 20240119-000169.001

Uitgegeven op : 19.01.2024

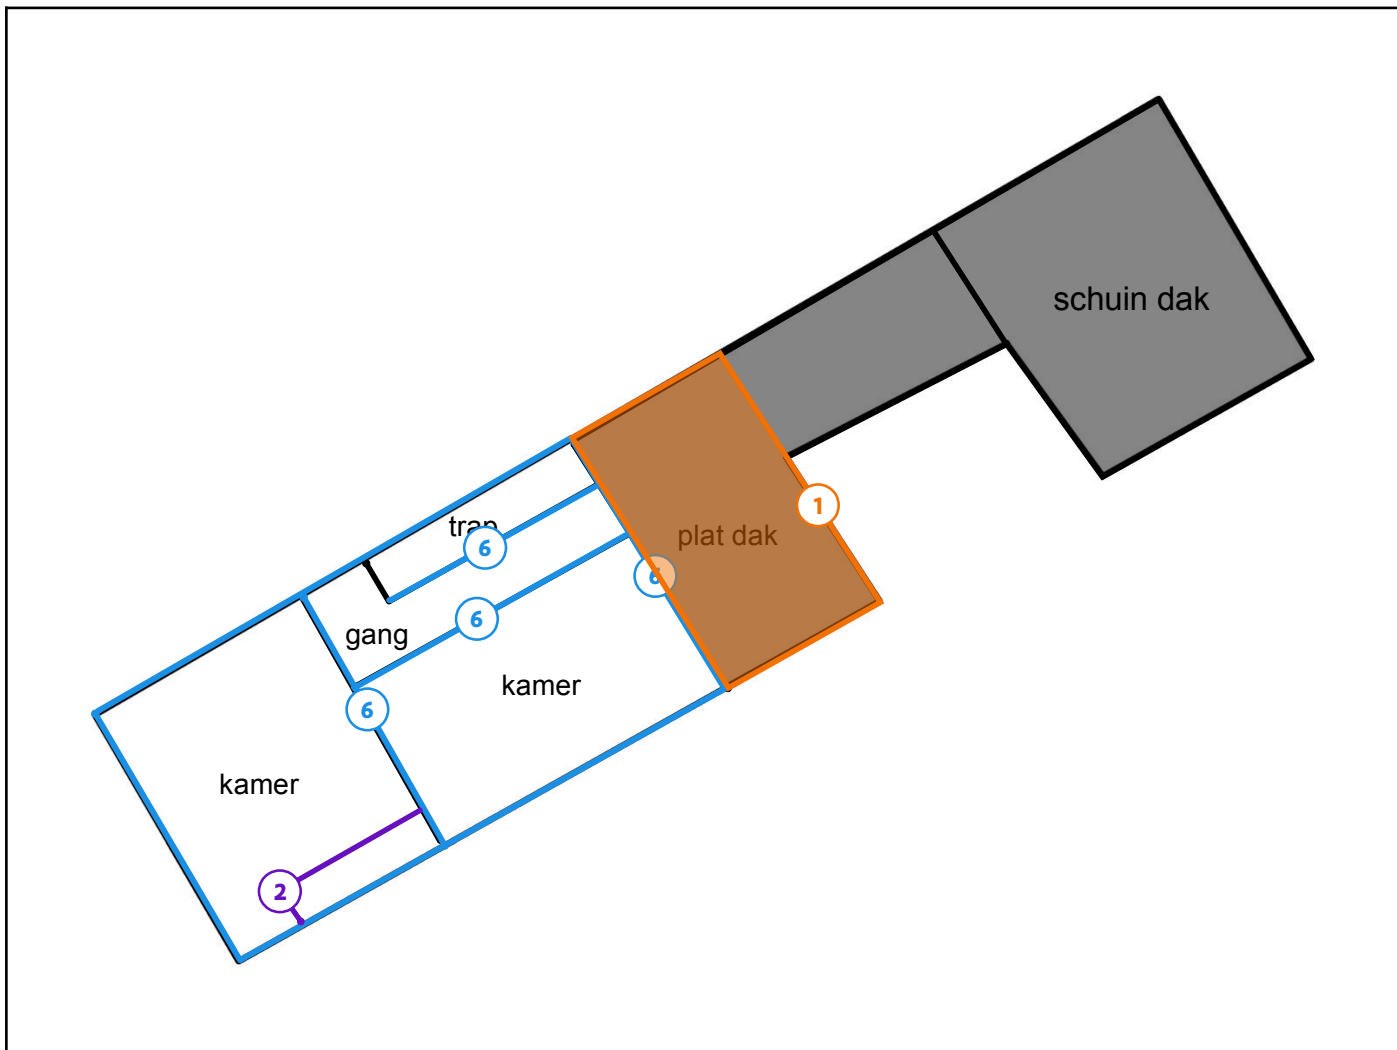
Plan 1.2: Verdiep; roofing dak, pleister - en valse wand

Beschrijving	Type	Actie
1. Roofing dak	Asbestmateriaal	Verwijderen
2. Valse wand	Advies	-
6. Pleister wand	Geen asbest	-

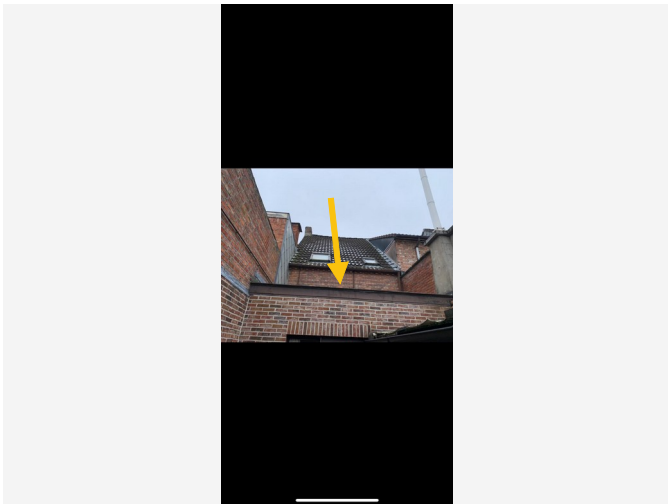
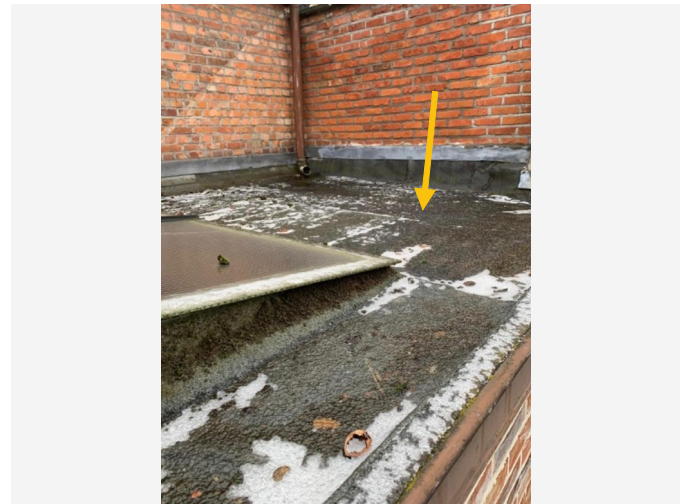
Het asbestmateriaal valt onder de mijlpaal van 2040.

Eindbeoordeling materiaalrisico	Verhoogd materiaalrisico en/of verhoogde kans op vezelvrijgave
---------------------------------	--

Gebondenheid	Categorie 1: hechtgebonden in oorsprong
Asbestsoort (vezeltype)	Crocidoliet aanwezig
Asbestconcentratie	Laag (< 50%)
Afschermingsgraad van het gehele materiaal	Geheel of deels vrij aan de buitenlucht
Toestand van het materiaal	Matig beschadigd, matig verweerd

Beschrijving	Roofing dak
Omgeving	Buiten
Primaire drager	Plat dak
Asbestmateriaal	Dak- en gevelbekleding - Roofing
Bindmiddel van asbestmateriaal	Bitumen (roofing, teer, asfalt)
Gebondenheid op basis van bindmiddel	Hecht
Hoeveelheid (oppervlakte - aantal)	• 20,00 m ² - 1 stuk
Totale oppervlakte	20,00 m ²
Eenvoudig bereikbaar	Ja
Bevestigingswijze	• Verlijmd, ingegoten, versmeerd

Identificatiemethode	Vaststelling zonder monstername Motivatie: Groot risico op structurele gevolgschade (lekschade, werking installatie,...)
Destructieve handeling voor identificatie	Nee
Opmerking	Het materiaal is asbestverdacht. Het materiaal kon op het moment van de inspectie niet nader worden onderzocht door eventuele structurele lekschade. Asbestverdachte toepassingen dienen steeds te worden behandeld als asbesthoudend. Dit om potentiële vrijgave te voorkomen. Bij onderhouds-, renovatie- of sloopwerken dient er een analyse te worden uitgevoerd voorafgaand aan de werken.

Verwijderen

- Zorg voor een veilig beheer. Vermijd het beschadigen van het asbestmateriaal. Controleer de toestand jaarlijks op wijzigingen.

- Eenvoudige handelingen: mag via doe-het-zelf of door werknemer(s) met opleidingsattest eenvoudige handelingen
Aanbevolen saneringsmethode: Eenvoudige handeling met bijkomende maatregelen. Het materiaal dient goed te worden gefixeerd voor deze wordt verwijderd. Dit om potentiële vezelvrijgave en contaminatie te voorkomen.

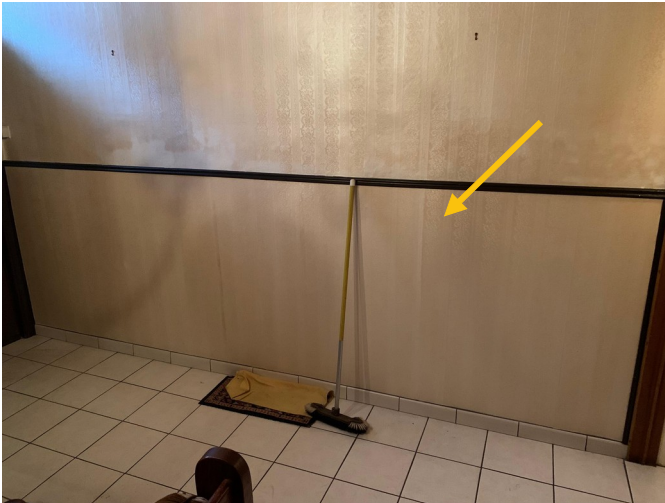
Het materiaal achter de valse wand kon op het moment van de inspectie niet nader worden onderzocht. Asbestverdachte toepassingen dienen steeds te worden behandeld als asbesthoudend. Dit om potentiële vrijgave te voorkomen. Bij onderhouds-, renovatie- of sloopwerken dient er een analyse te worden uitgevoerd voorafgaand aan de werken.

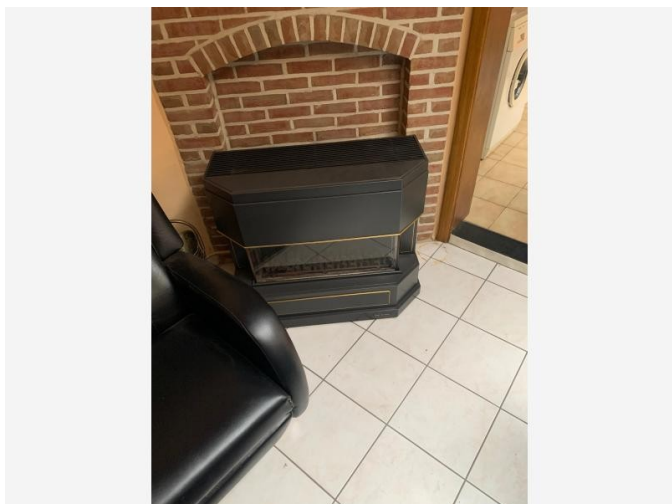
In de constructie is geen asbesthoudend materiaal aangetroffen, visueel erkend door ervaring deskundige.

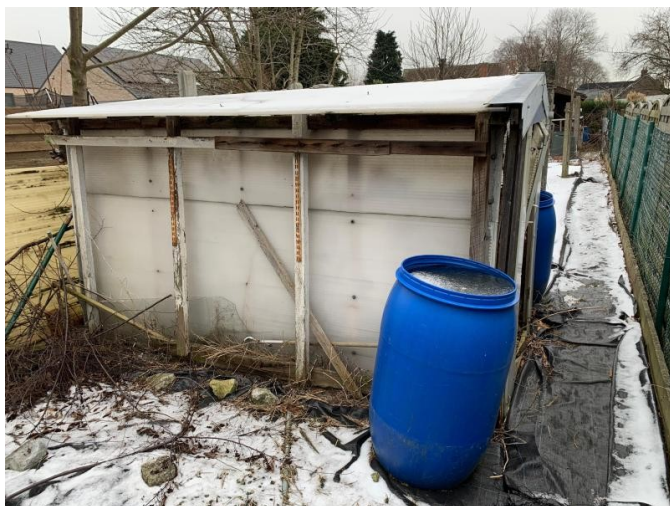
In de constructie is geen asbesthoudend materiaal aangetroffen, visueel erkend door ervaring deskundige.

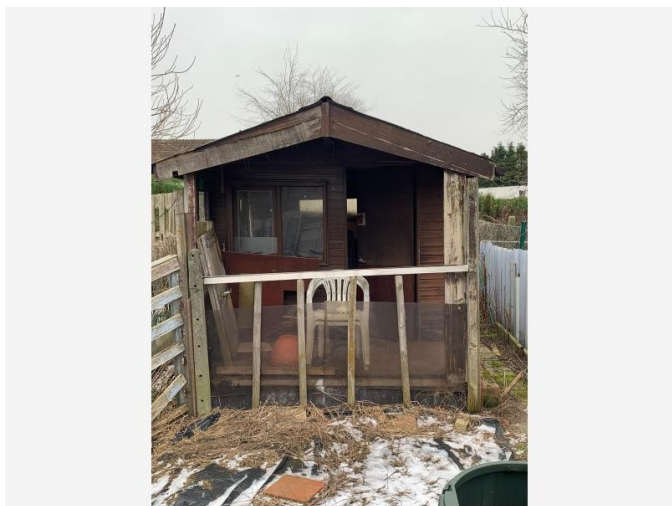
In de constructie is geen asbesthoudend materiaal aangetroffen, visueel erkend door ervaring deskundige.

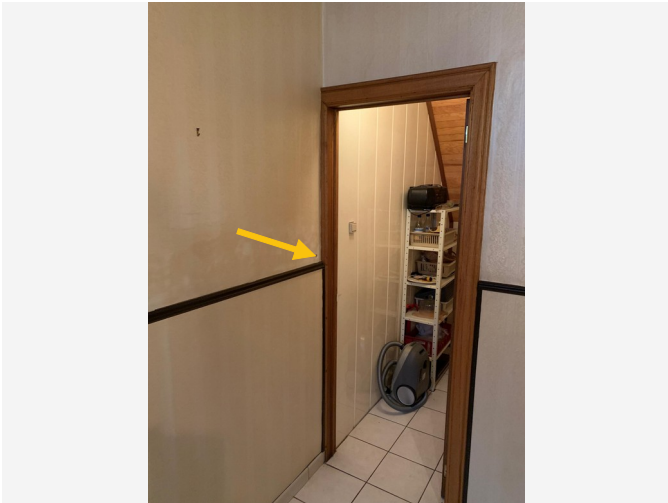
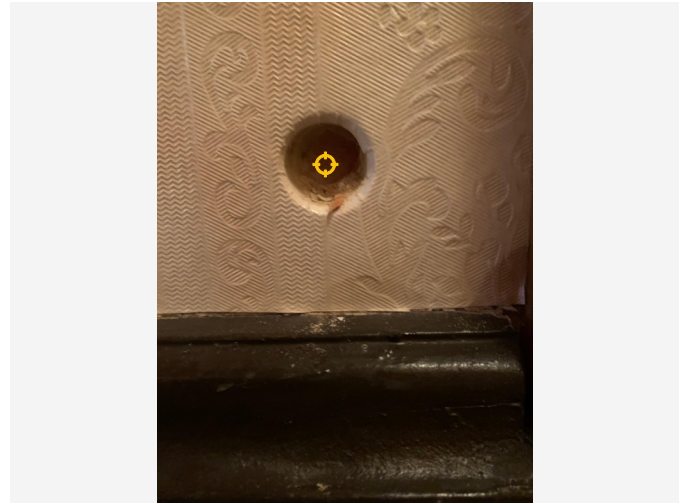
Geen asbest

#	Type	Referentie	Resultaat
6.1	Mengmonster	MM01	Geen asbest

Beschrijving	Pleister wand
Omgeving	Binnen
Primaire drager	Binnenwand
