Asbestinventarisatetest

Hooirt 17B, 9220 Hamme

Attestnummer : 20240229-000158.000

Uitgegeven op : 29.02.2024

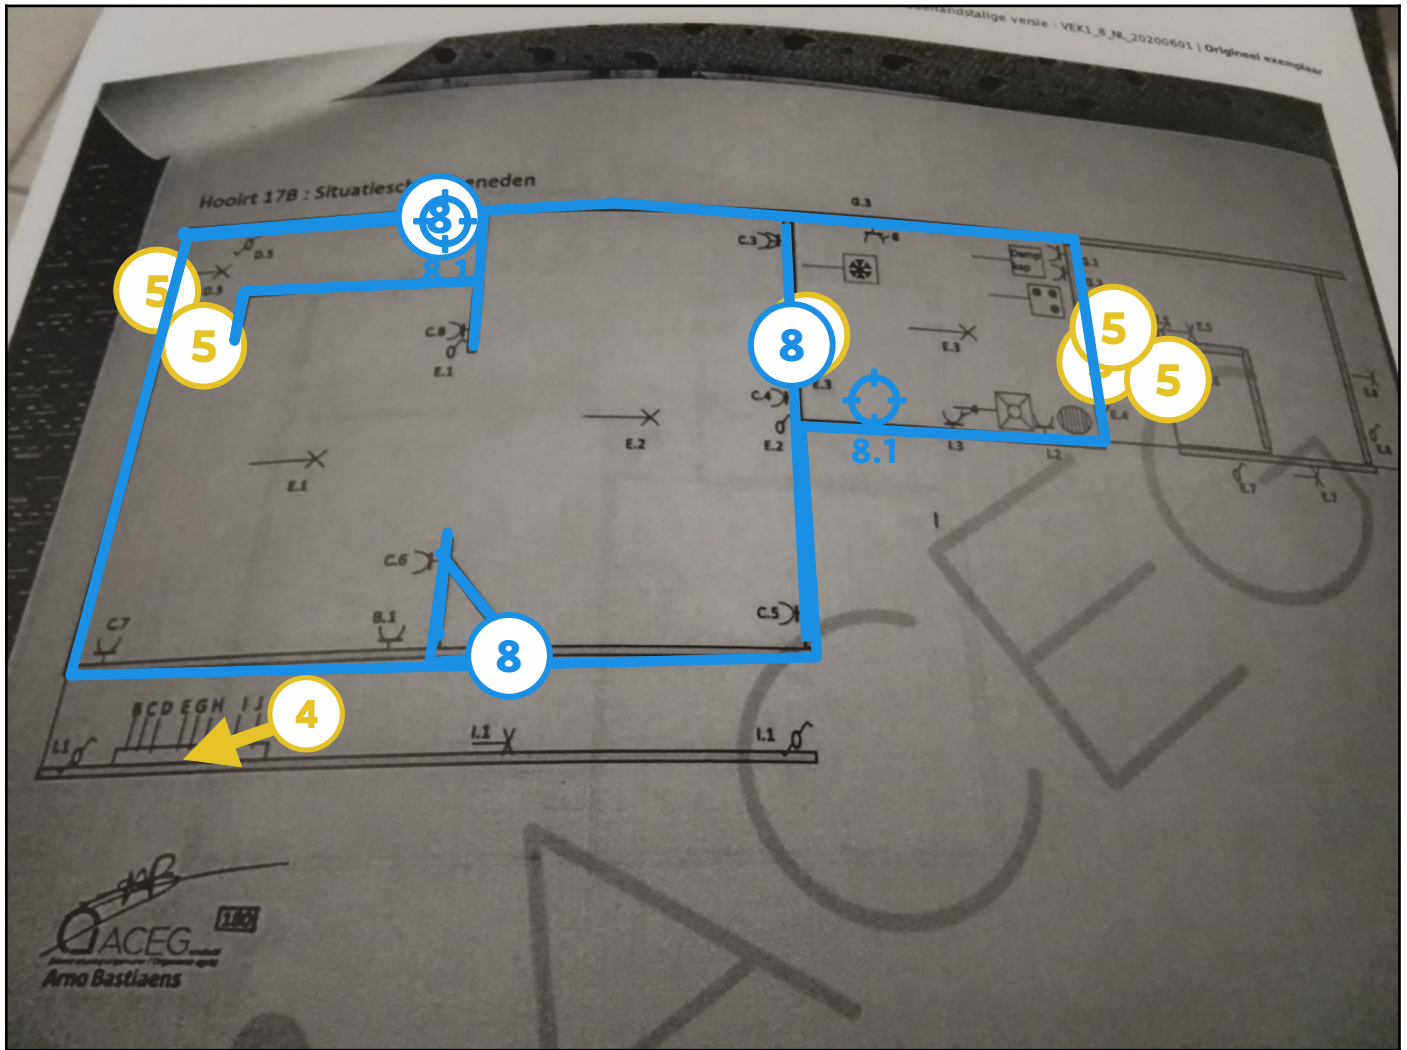
Plan 1.1: Gelijkvloers

Beschrijving	Type	Actie
4. Bakeliet toepassingen	Asbestmateriaal	Zorgvuldig beheren
5. Beplating deuren voordeur en binnendeuren	Asbestmateriaal	Zorgvuldig beheren
8. Bepleistering muren	Geen asbest	-
8.1 Code: MM001	Mengmonster	-

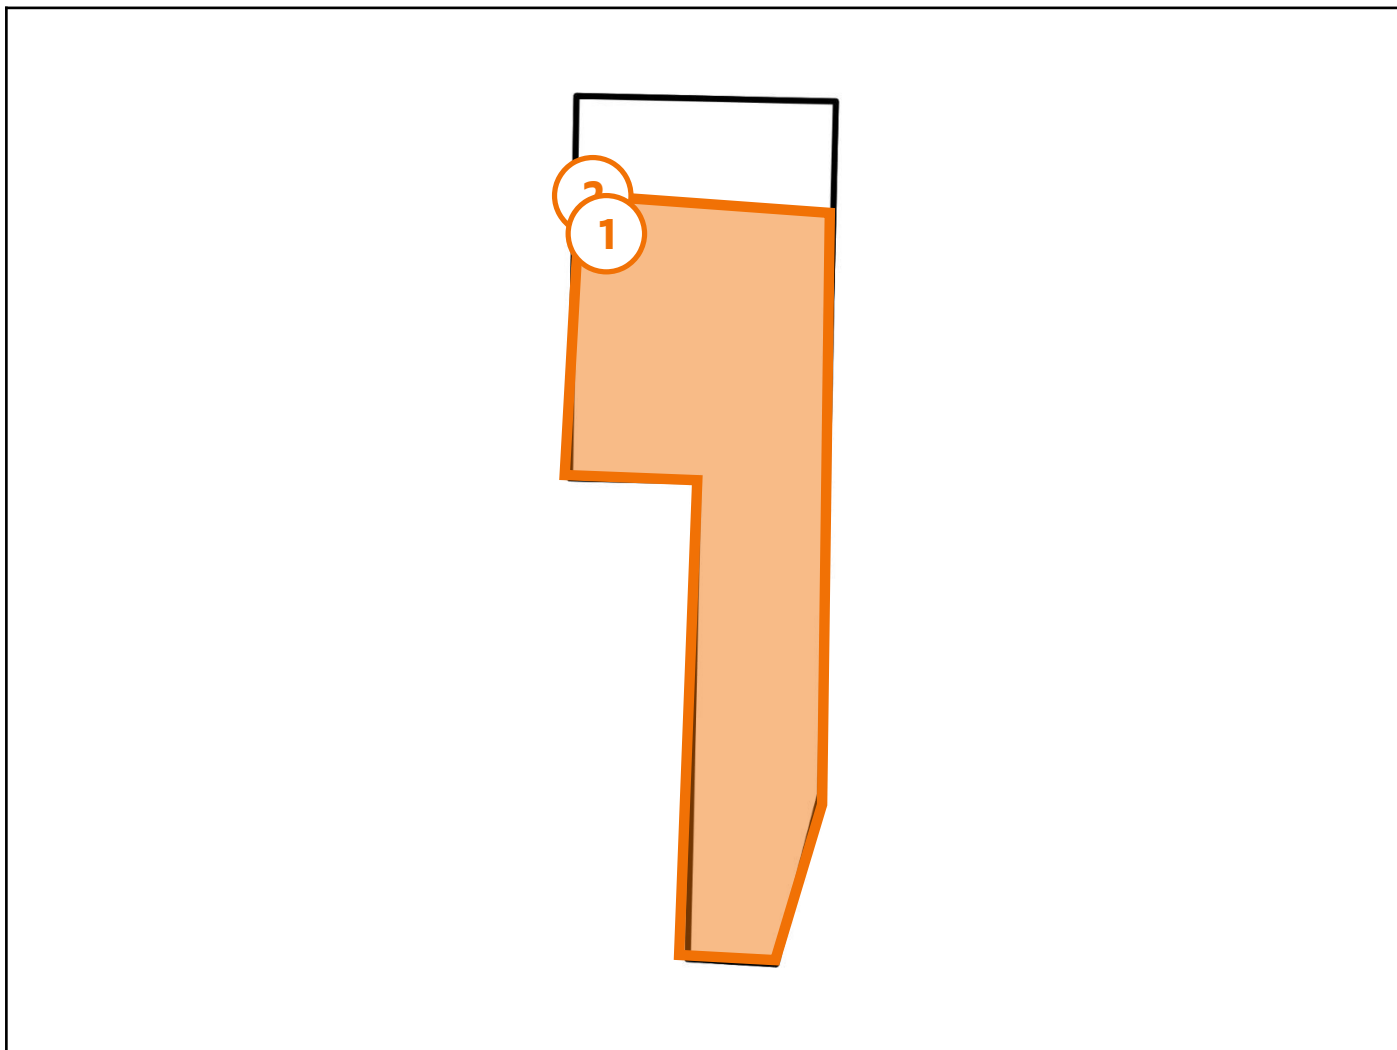
Plan 1.3: Dakbedekking rookgasafvoer

Beschrijving	Type	Actie
1. Rookgasafvoer	Asbestmateriaal	Verwijderen
2. Dakbedekking	Asbestmateriaal	Verwijderen

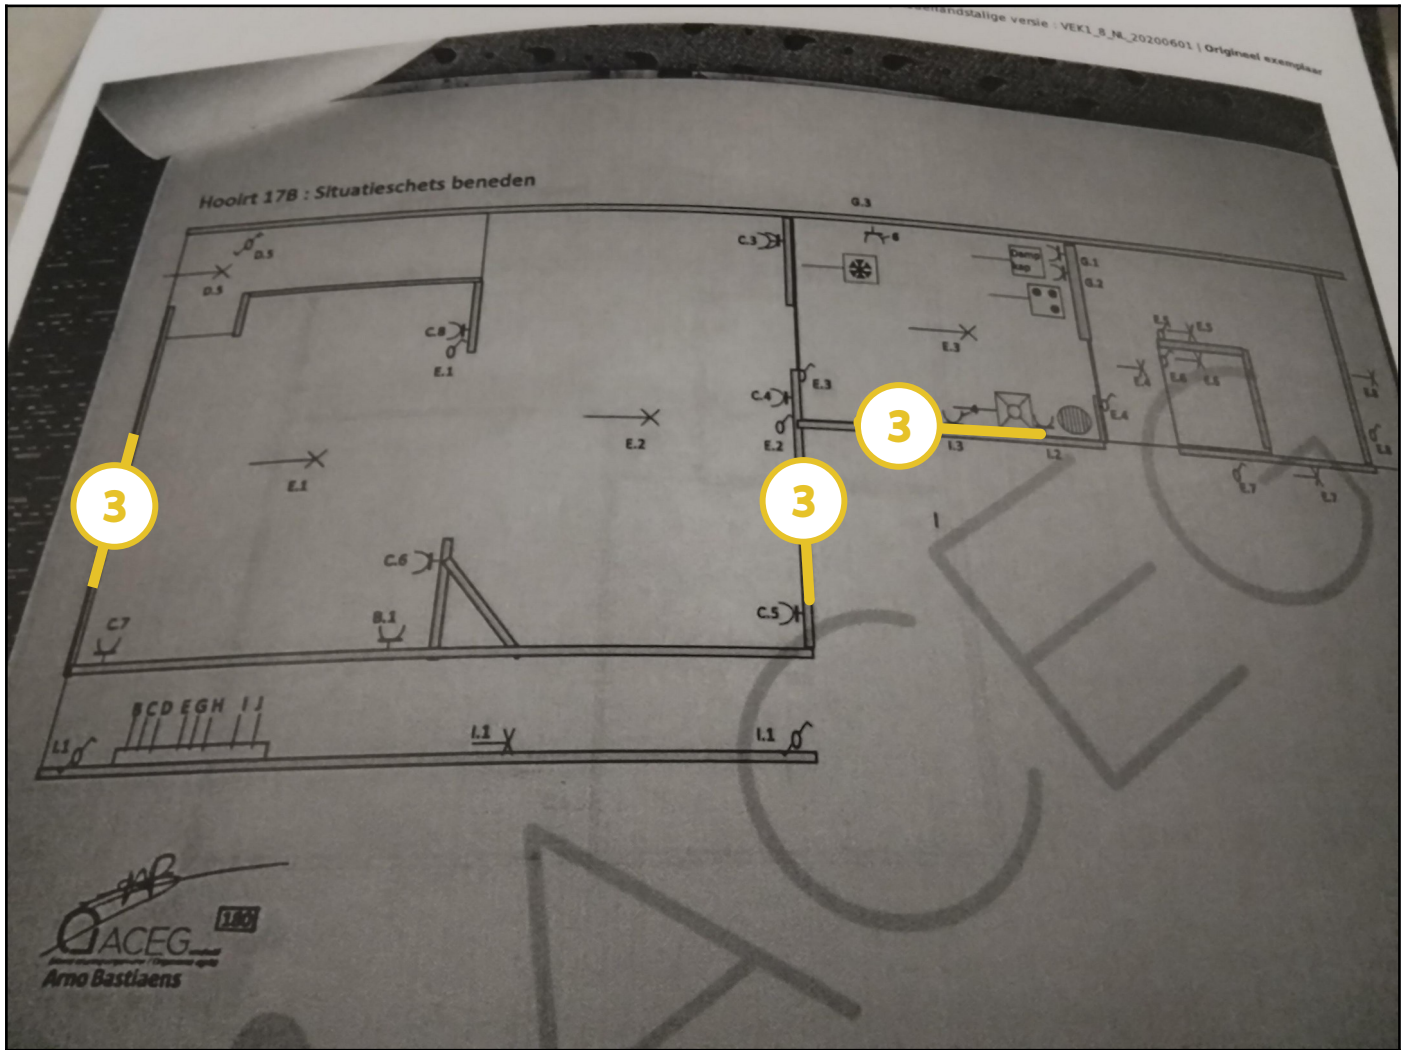
Plan 1.6: Gelijkvloers

Beschrijving	Type	Actie
3. Vensterbanken	Asbestmateriaal	Zorgvuldig beheren

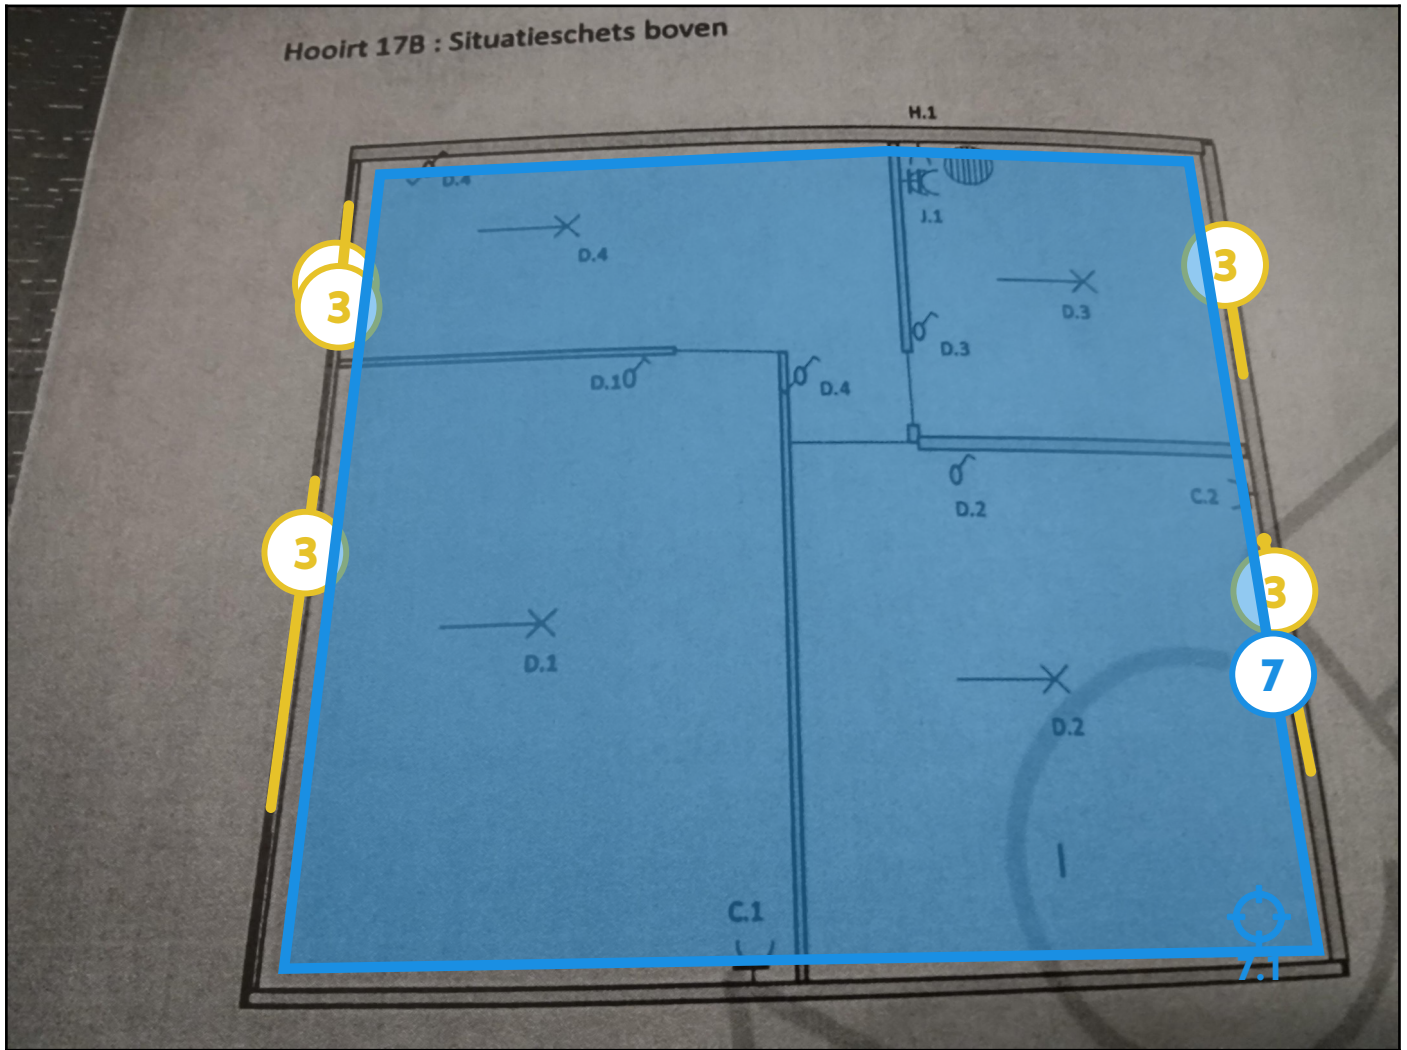
Plan 1.7: Eerste verdiep

Beschrijving	Type	Actie
3. Vensterbanken	Asbestmateriaal	Zorgvuldig beheren
7. Vinylvloerzeil	Geen asbest	-
7.1 Code: MM03	Puntmonster	-

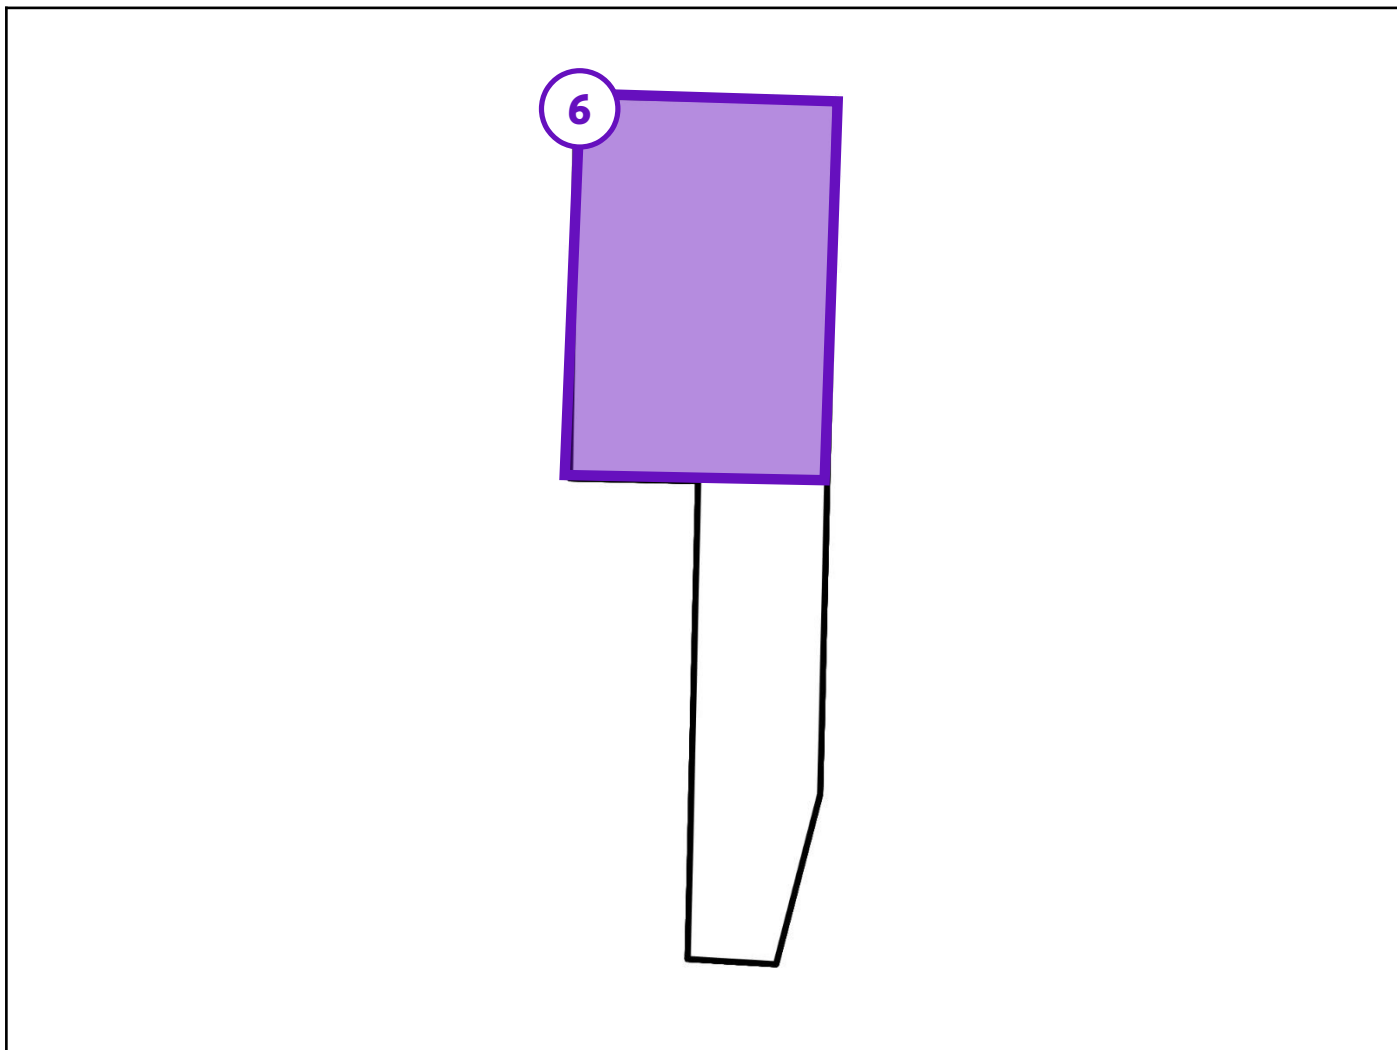
Plan 1.8: zolder

Beschrijving	Type	Actie
6. geen zolder luik	Beperking	-

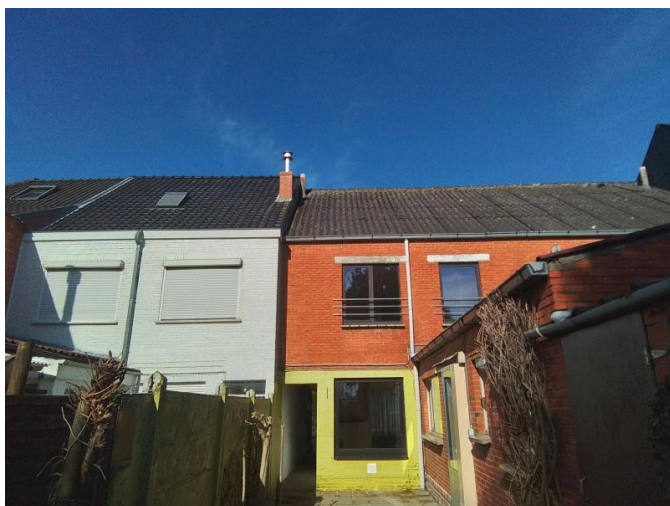
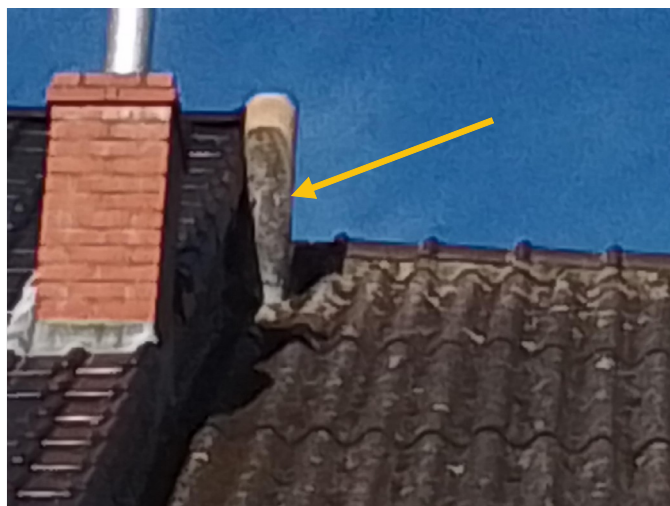
Eindbeoordeling materiaalrisico	Verhoogd materiaalrisico en/of verhoogde kans op vezelvrijgave
---------------------------------	--

Gebondenheid	Categorie 1: hechtgebonden in oorsprong
Asbestsoort (vezeltype)	Crocidoliet aanwezig
Asbestconcentratie	Laag (< 50%)
Afschermingsgraad van het gehele materiaal	Geheel of deels vrij aan de buitenlucht
Toestand van het materiaal	Matig beschadigd, matig verweerd

Beschrijving	Rookgasafvoer
Omgeving	Buiten
Primaire drager	Schuin dak
Asbestmateriaal	Rookgaskanaal
Bindmiddel van asbestmateriaal	Cement
Gebondenheid op basis van bindmiddel	Hecht
Hoeveelheid (lengte - omtrek - dikte - aantal)	<ul style="list-style-type: none">1,00 m - 20,00 cm - 1,00 cm - 1 stuk
Totaal volume	0,002 m ³
Eenvoudig bereikbaar	Ja
Bevestigingswijze	<ul style="list-style-type: none">Verlijmd, ingegoten, versmeerd
Identificatiemethode	Vaststelling zonder monsternamen

Verwijderen

- Zorg voor een veilig beheer. Vermijd het beschadigen van het asbestmateriaal. Controleer de toestand jaarlijks op wijzigingen.

- Eenvoudige handelingen: mag via doe-het-zelf of door werknemer(s) met opleidingsattest eenvoudige handelingen
Aanbevolen saneringsmethode: Eenvoudige handeling met bijkomende maatregelen. Het materiaal dient goed te worden gefixeerd voor deze wordt

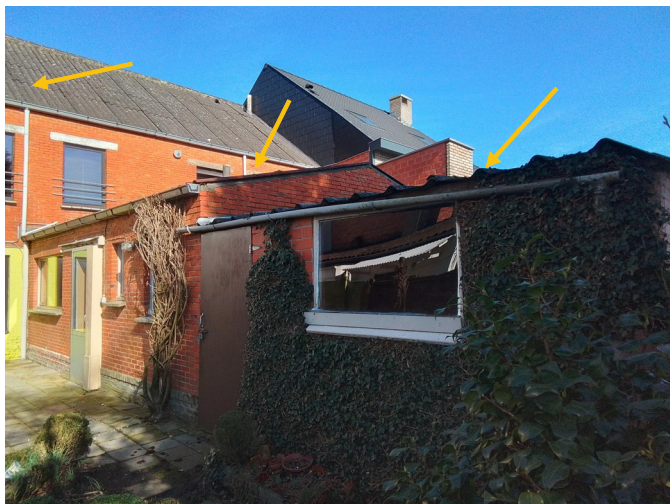
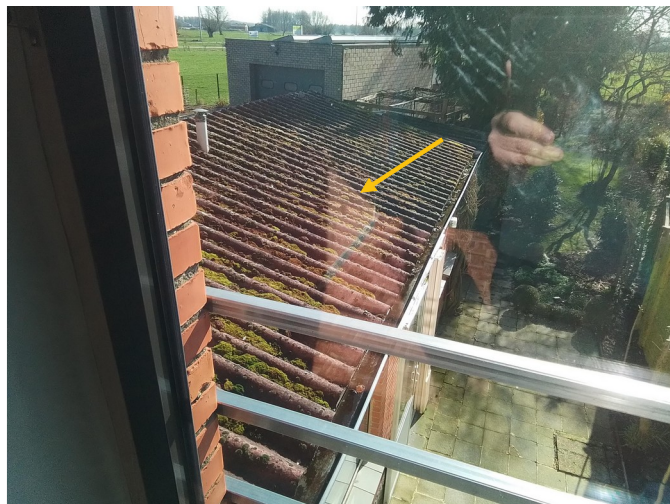
Eindbeoordeling materiaalrisico	Verhoogd materiaalrisico en/of verhoogde kans op vezelvrijgave
---------------------------------	--

Gebondenheid	Categorie 1: hechtgebonden in oorsprong
Asbestsoort (vezeltype)	Crocidoliet aanwezig
Asbestconcentratie	Laag (< 50%)
Afschermingsgraad van het gehele materiaal	Geheel of deels vrij aan de buitenlucht
Toestand van het materiaal	Matig beschadigd, matig verweerd

Beschrijving	Dakbedeking
Omgeving	Buiten
Primaire drager	Schuin dak
Asbestmateriaal	Dak- en gevelbekleding - Golfplaat
Bindmiddel van asbestmateriaal	Cement
Gebondenheid op basis van bindmiddel	Hecht
Hoeveelheid (oppervlakte - aantal)	<ul style="list-style-type: none">• 160,00 m² - 1 stuk
Totale oppervlakte	160,00 m ²
Eenvoudig bereikbaar	Ja
Bevestigingswijze	<ul style="list-style-type: none">• Geschroefd
Identificatiemethode	Vaststelling zonder monsternamen

Verwijderen

- Zorg voor een veilig beheer. Vermijd het beschadigen van het asbestmateriaal. Controleer de toestand jaarlijks op wijzigingen.

- Eenvoudige handelingen: mag via doe-het-zelf of door werknemer(s) met opleidingsattest eenvoudige handelingen
Aanbevolen saneringsmethode: Eenvoudige handeling met bijkomende maatregelen. Het materiaal dient goed te worden gefixeerd voor deze wordt

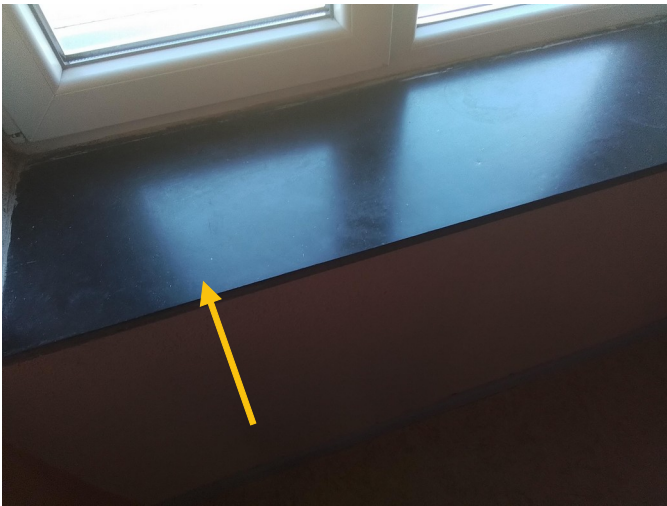
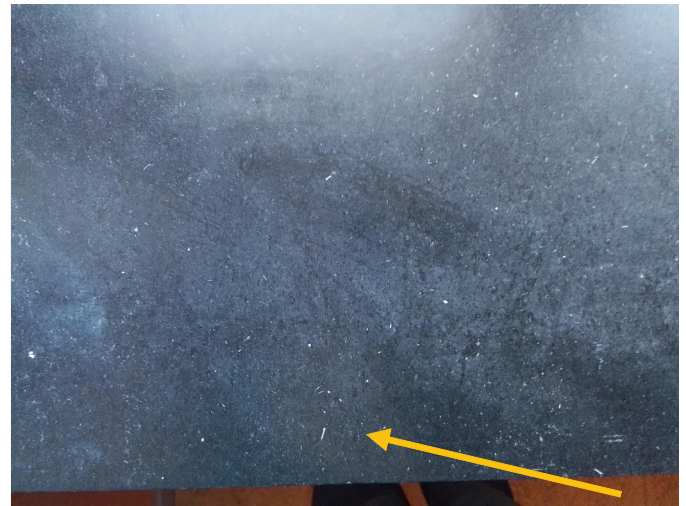
Eindbeoordeling materiaalrisico	Laag materiaalrisico en/of verlaagde kans op vezelvrijgave
---------------------------------	--

Gebondenheid	Categorie 1: hechtgebonden in oorsprong
Asbestsoort (vezeltype)	Alleen chrysotiel
Asbestconcentratie	Laag (< 50%)
Afschermingsgraad van het gehele materiaal	Geheel of deels vrij aan de buitenlucht
Toestand van het materiaal	Licht beschadigd, licht verweerd. Intact materiaal type Pical – asbestboard of categorie III 'gebondenheid'

Beschrijving	Vensterbanken
Omgeving	Binnen
Primaire drager	Binnenwand
Asbestmateriaal	Plaat, paneel, tablet - Type Massal
Bindmiddel van asbestmateriaal	Cement
Gebondenheid op basis van bindmiddel	Hecht
Hoeveelheid (oppervlakte - dikte - aantal)	• 4,00 m ² - 2,00 cm - 1 stuk
Totaal volume	0,08 m ³
Eenvoudig bereikbaar	Ja
Bevestigingswijze	• Verlijmd, ingegoten, versmeerd
Identificatiemethode	Vaststelling zonder monsternamen

Zorgvuldig beheren

- Zorg voor een veilig beheer. Vermijd het beschadigen van het asbestmateriaal. Controleer de toestand jaarlijks op wijzigingen.

- Eenvoudige handelingen: mag via doe-het-zelf of door werknemer(s) met opleidingsattest eenvoudige handelingen
Aanbevolen saneringsmethode: Eenvoudige handeling met bijkomende maatregelen. Het materiaal dient goed te worden gefixeerd voor deze wordt

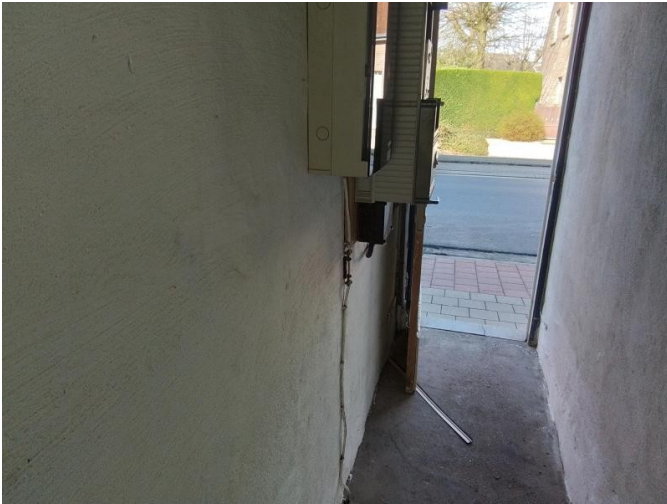
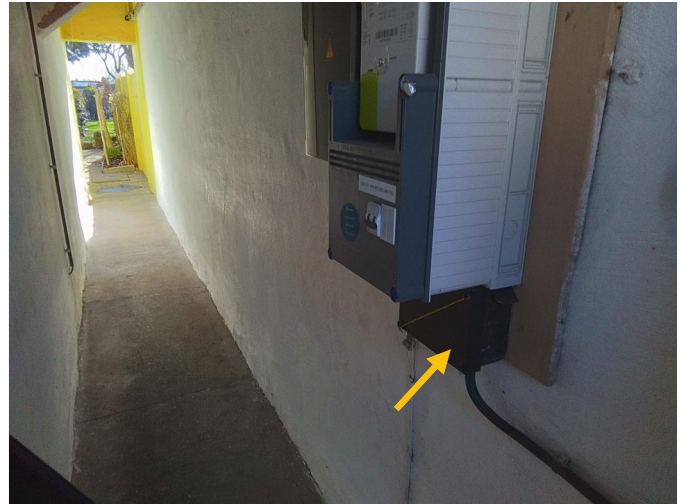
Eindbeoordeling materiaalrisico	Laag materiaalrisico en/of verlaagde kans op vezelvrijgave
---------------------------------	--

Gebondenheid	Categorie 1: hechtgebonden in oorsprong
Asbestsoort (vezeltype)	Crocidoliet aanwezig
Asbestconcentratie	Laag (< 50%)
Afschermingsgraad van het gehele materiaal	Geheel of deels vrij aan de buitenlucht
Toestand van het materiaal	Onbeschadigd, niet verweerd

Beschrijving	Bakeliet toepassingen
Omgeving	Grenst aan binnen- en buitenlucht
Primaire drager	Binnenwand
Asbestmateriaal	Plaat, paneel, tablet - Type Bakeliet
Bindmiddel van asbestmateriaal	Kunststof of -hars
Gebondenheid op basis van bindmiddel	Hecht
Hoeveelheid (oppervlakte - dikte - aantal)	• 0,10 m ² - 0,10 cm - 1 stuk
Totaal volume	< 0,001 m ³
Eenvoudig bereikbaar	Ja
Bevestigingswijze	• Geschroefd
Identificatiemethode	Vaststelling zonder monsternamen

Zorgvuldig beheren

- Zorg voor een veilig beheer. Vermijd het beschadigen van het asbestmateriaal. Controleer de toestand jaarlijks op wijzigingen.

- Eenvoudige handelingen: mag via doe-het-zelf of door werknemer(s) met opleidingsattest eenvoudige handelingen
Aanbevolen saneringsmethode: Eenvoudige handeling met bijkomende maatregelen. Het materiaal dient goed te worden gefixeerd voor deze wordt verwijderd.

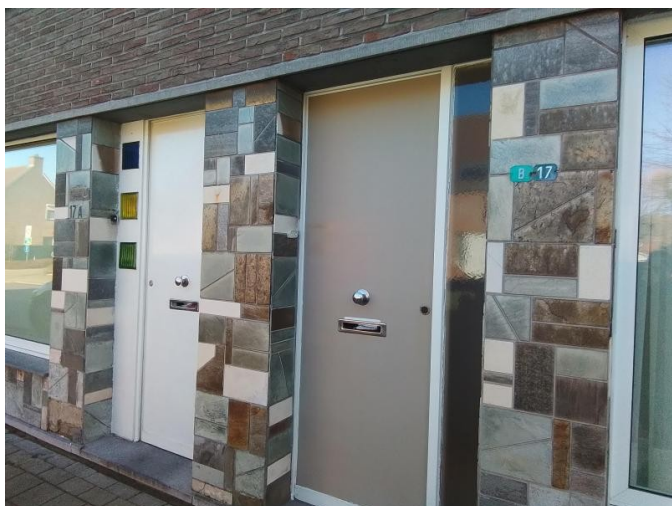
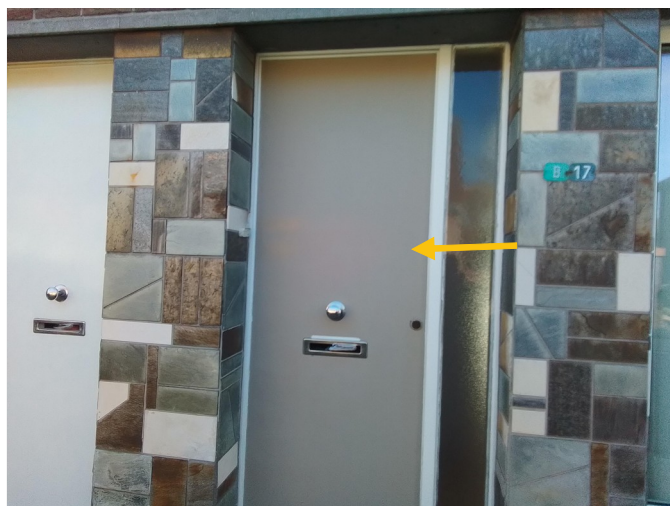
Eindbeoordeling materiaalisico	Laag materiaalisico en/of verlaagde kans op vezelvrijgave
--------------------------------	---

Gebondenheid	Categorie 1: hechtgebonden in oorsprong
Asbestsoort (vezeltype)	Crocidoliet aanwezig
Asbestconcentratie	Laag (< 50%)
Afschermingsgraad van het gehele materiaal	Geheel of deels (ook) vrij aan de binnenlucht
Toestand van het materiaal	Onbeschadigd, niet verweerd

Beschrijving	Beplating deuren voordeur en binnendeuren
Omgeving	Binnen
Primaire drager	Wandopening verticaal (raam, deur, ...)
Asbestmateriaal	Plaat, paneel, tablet - Geëmailleerd, type Glasal
Bindmiddel van asbestmateriaal	Cement
Gebondenheid op basis van bindmiddel	Hecht
Hoeveelheid (oppervlakte - dikte - aantal)	• 14,00 m ² - 0,40 cm - 1 stuk
Totaal volume	0,056 m ³
Eenvoudig bereikbaar	Ja
Bevestigingswijze	• Geklemd
Identificatiemethode	Vaststelling zonder monstername

Zorgvuldig beheren

- Zorg voor een veilig beheer. Vermijd het beschadigen van het asbestmateriaal. Controleer de toestand jaarlijks op wijzigingen.

- Eenvoudige handelingen: mag via doe-het-zelf of door werknemer(s) met opleidingsattest eenvoudige handelingen
Aanbevolen saneringsmethode: Eenvoudige handeling met bijkomende maatregelen. Het materiaal dient goed te worden gefixeerd voor deze wordt verwijderd.

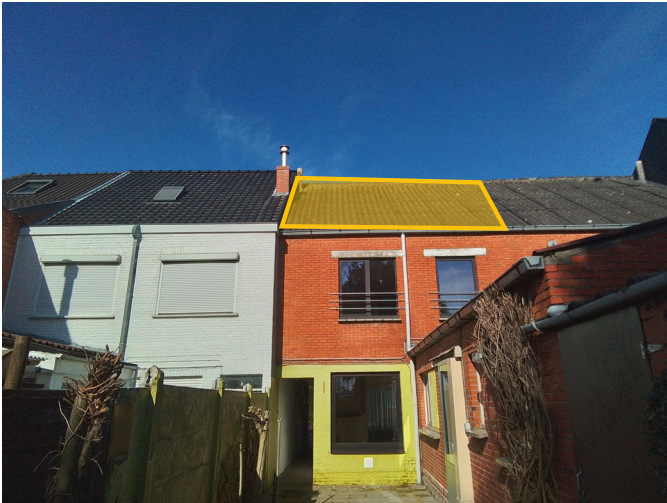
Situeringfoto

Permanente beperking

Reden: zolder gelijk dicht geen luik

Uitleg van de asbestdeskundige: bij renovatie voorzichtig te werk gaan vermoedelijk asbest door golfplaten

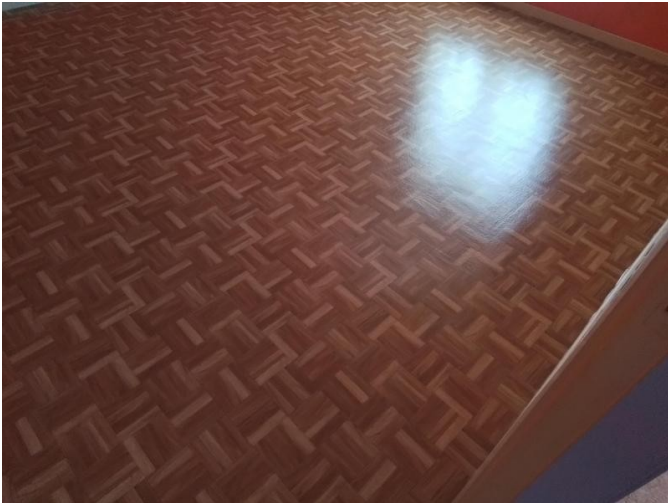
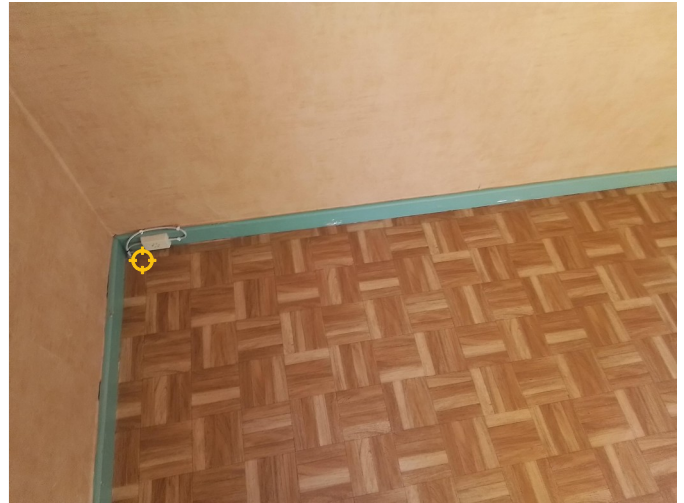
Fiche 7: Vinylvloerzeil

Geen asbest

#	Type	Referentie	Resultaat
7.1	Puntmonster	MM03	Geen asbest

Beschrijving	Vinylvloerzeil
Omgeving	Binnen
Primaire drager	Vloer
Bindmiddel van materiaal	Karton - papier - viltachtig

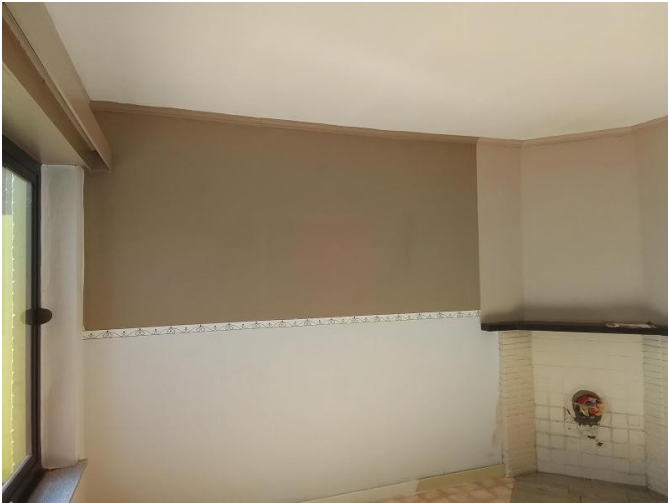
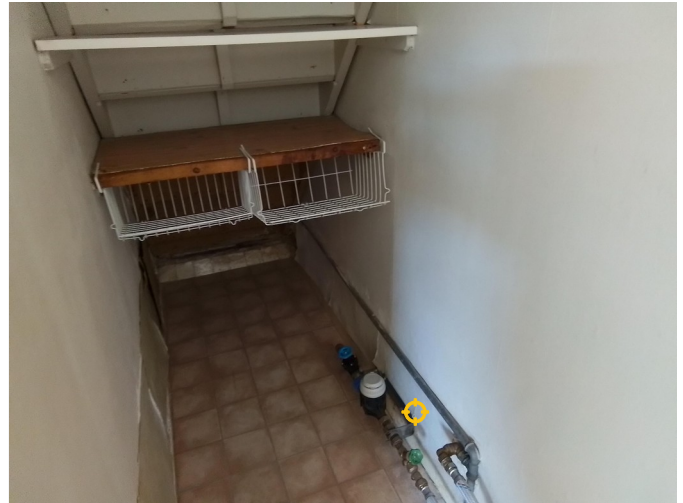
Fiche 8: Bepleistering muren

Geen asbest

#	Type	Referentie	Resultaat
8.1	Mengmonster	MM001	Geen asbest

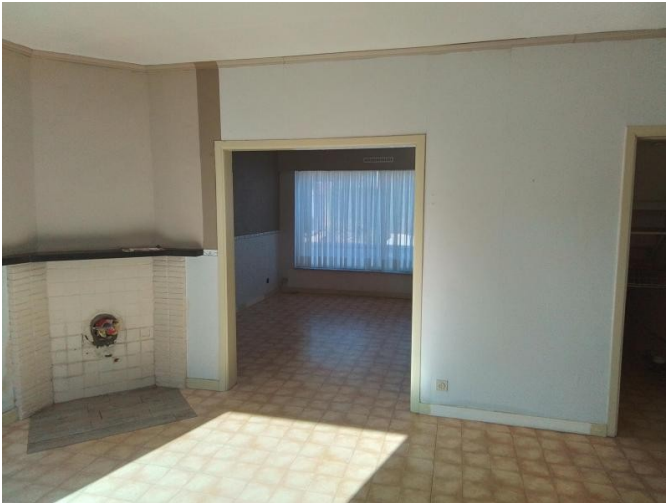
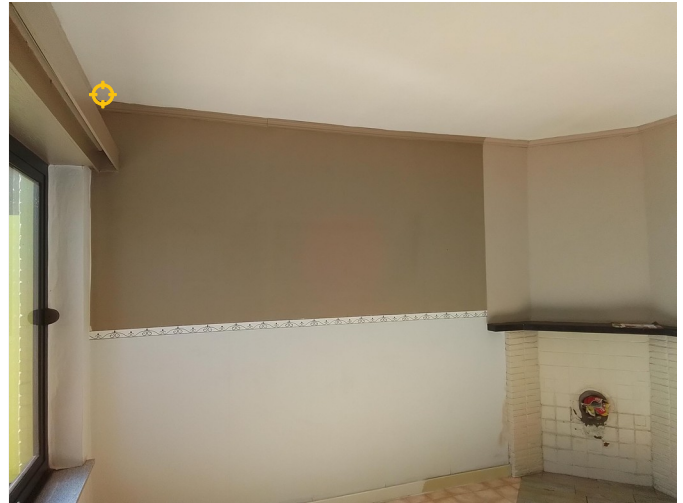
Fiche 9: Bepleistering plafond

Geen asbest

#	Type	Referentie	Resultaat
9.1	Mengmonster	MM002	Geen asbest
