# Asbestinventarisatetest

Lode Vleeshouwerslaan 58, 2900 Schoten

Attestnummer : **20240207-000434.000**

Uitgegeven op : **07.02.2024**

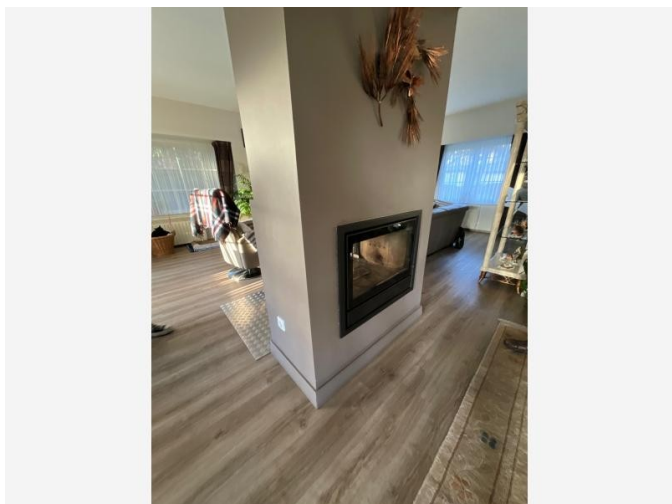
Situeringsfoto

**Reden:** Er is geen volledige risicobeoordeling mogelijk

**Uitleg van de asbestdeskundige:** Binnenkant van de schouw kon niet onderzocht worden in kader van het niet destructief onderzoek.

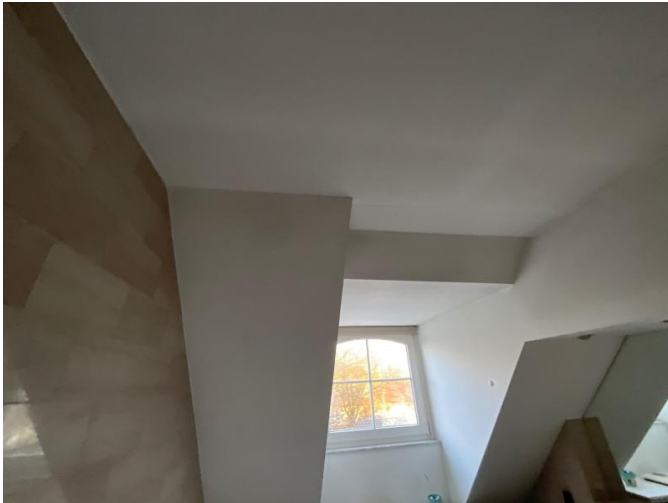
Vrije foto

Een deel van de plafonds werd met niet asbestverdacht materiaal afgewerkt. Materiaal dat zich achter deze afwerking bevindt was niet waarneembaar.

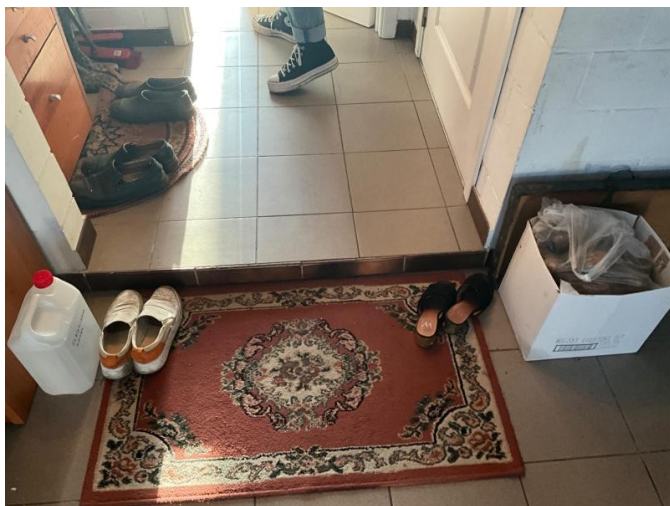
Vrije foto

Tegellijm gebruikt voor het vasthechten van faiencetegels is asbestverdacht. De tegels in de garage waren in goede staat waardoor de lijm noch zichtbaar noch waarneembaar was.

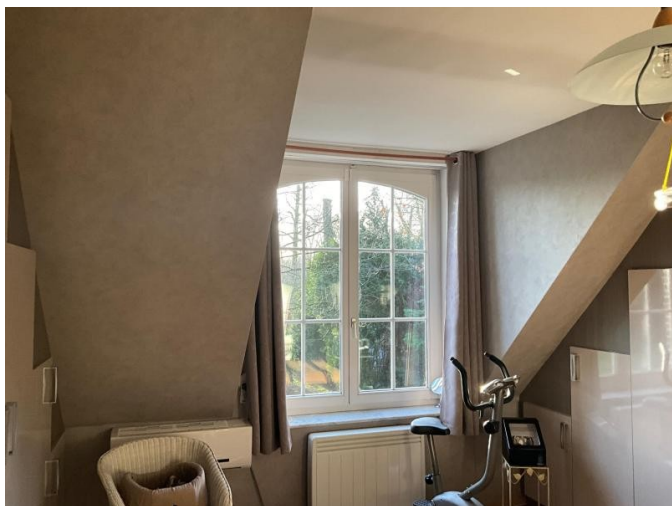
Vrije foto

Binnenkant van het dak werd met niet asbestverdacht materiaal afgewerkt. Er waren geen asbestverdachte onderdakplaten waarneembaar.

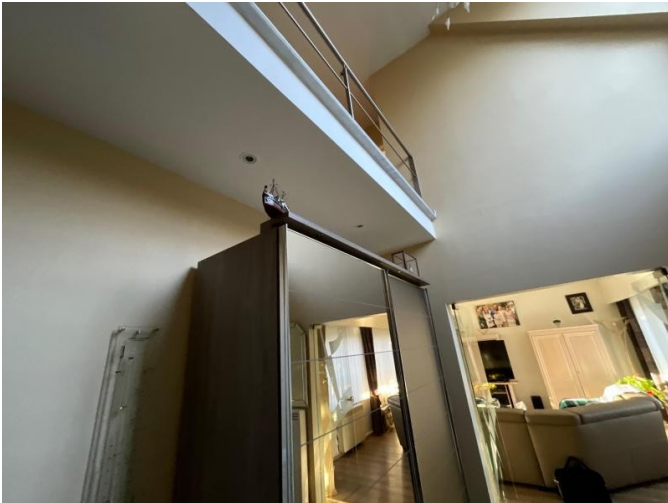
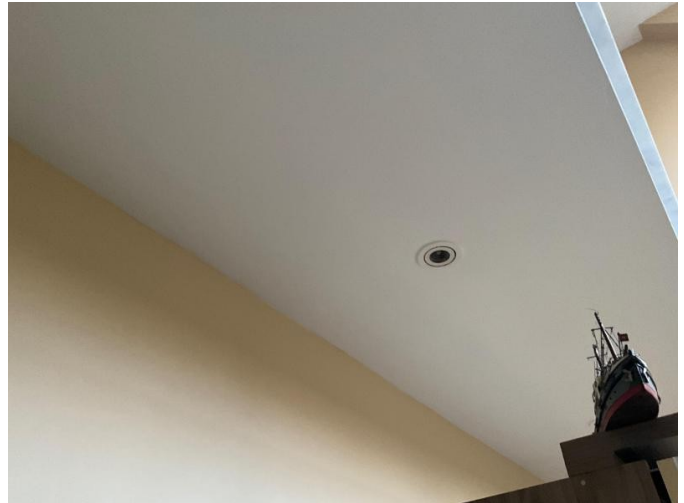
## Fiche 6: Pleisterwerk plafonds

Geen asbest

| # | Type | Referentie | Resultaat |
|---|---|---|---|
| 6.1 | Mengmonster | 0102002 | Geen asbest |

| Opmerking | Hoeveelheid asbest in het pleisterwerk werd niet bepaald aangezien er geen asbest werd teruggevonden in het mengstaal. |

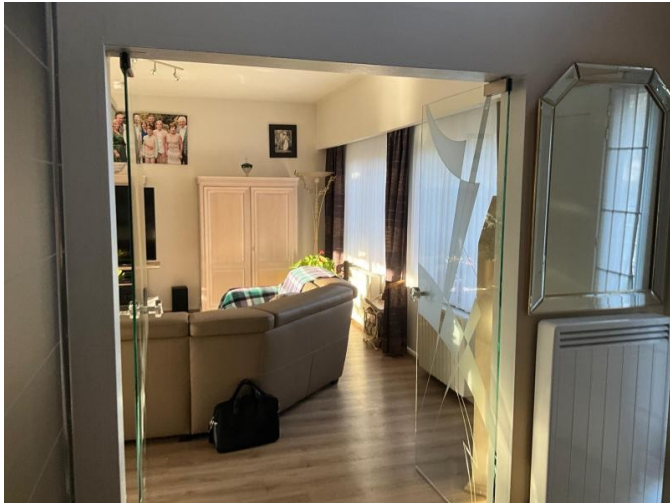
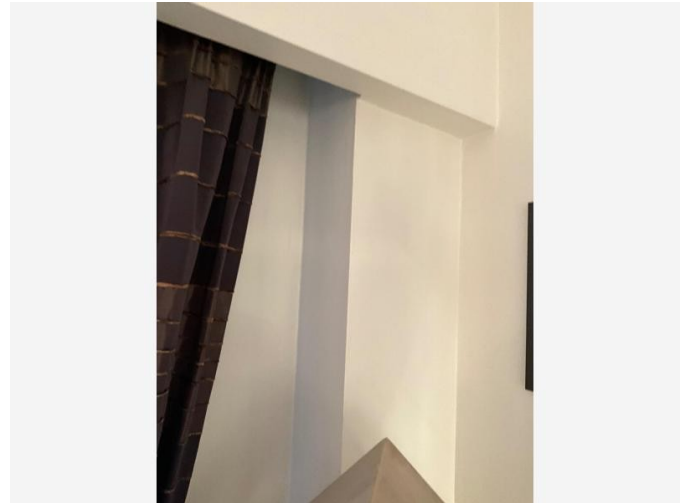
Geen asbest

| # | Type | Referentie | Resultaat |
|---|---|---|---|
| 7.1 | Mengmonster | 0102001 | Geen asbest |

| Opmerking | Hoeveelheid asbest in het pleisterwerk werd niet bepaald aangezien er geen asbest werd teruggevonden in het mengstaal. |
