Asbestinventarisatetest

Dendermondebaan 47, 9240 Zele

Attestnummer : 20240212-000211.000

Uitgegeven op : 12.02.2024

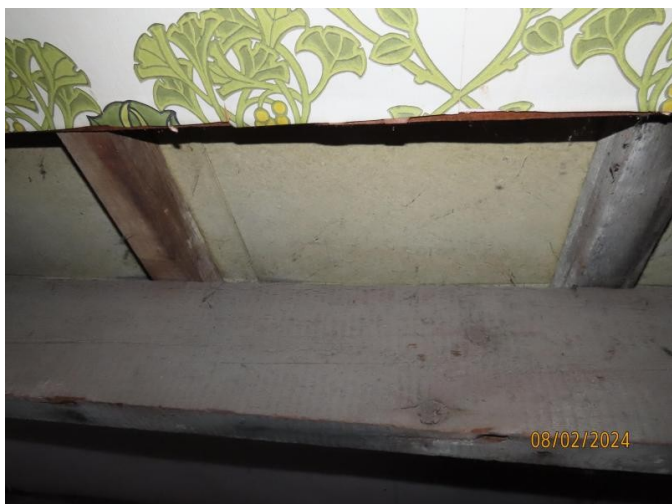
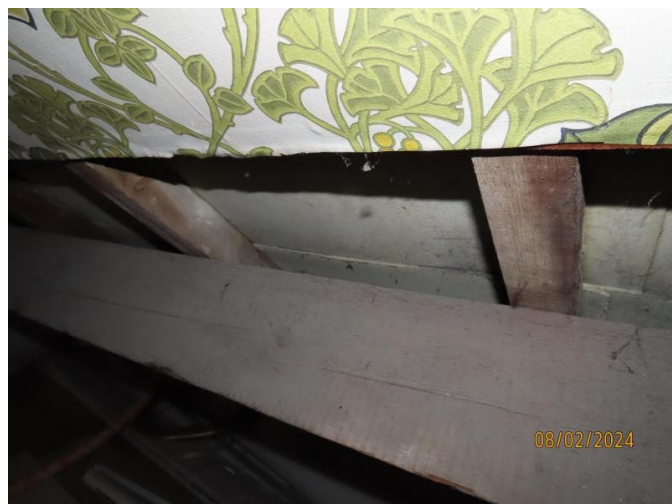
Het asbestmateriaal valt onder de mijlpaal van 2040.

Eindbeoordeling materiaalrisico	Laag materiaalrisico en/of verlaagde kans op vezelvrijgave
---------------------------------	--

Gebondenheid	Categorie 1: hechtgebonden in oorsprong
Asbestsoort (vezeltype)	Crocidoliet aanwezig
Asbestconcentratie	Laag (< 50%)
Afschermingsgraad van het gehele materiaal	Geheel of deels vrij aan de buitenlucht
Toestand van het materiaal	Onbeschadigd, niet verweerd

Beschrijving	Onderdak zolder woning
Omgeving	Binnen
Primaire drager	Schuin dak
Asbestmateriaal	Plaat, paneel, tablet - Type Menuiserite
Bindmiddel van asbestmateriaal	Cement
Gebondenheid op basis van bindmiddel	Hecht
Hoeveelheid (oppervlakte - dikte - aantal)	• 50,00 m ² - 0,50 cm - 1 stuk
Totaal volume	0,25 m ³
Eenvoudig bereikbaar	Nee <ul style="list-style-type: none">Het asbestmateriaal is bedekt (uitgezonderd laag verf, coating, behang, kunststof, textiel) en het wegnemen van het bedekkende materiaal kan niet zonder het bedekkende materiaal te beschadigen.Verwijdering tast de bouwkundige integriteit aan.

Bevestigingswijze	<ul style="list-style-type: none">• Geklemd• Genageld, geniet
Identificatiemethode	Vaststelling zonder monstername
Destructieve handeling voor identificatie	Nee
Opmerking	Het zoldergebinte is deels afgewerkt met houten platen en behang. De aanwezigheid van een onderdak uit menuiserie kon vastgesteld worden.

- Zorg voor een veilig beheer. Vermijd het beschadigen van het asbestmateriaal. Controleer de toestand jaarlijks op wijzigingen.

- Eenvoudige handelingen: mag via doe-het-zelf of door werknemer(s) met opleidingsattest eenvoudige handelingen
Gezien verwijdering van dakpannen en -latten noodzakelijk is bij verwijdering van het onderdak, is uitvoering door opgeleid personeel aanbevolen.

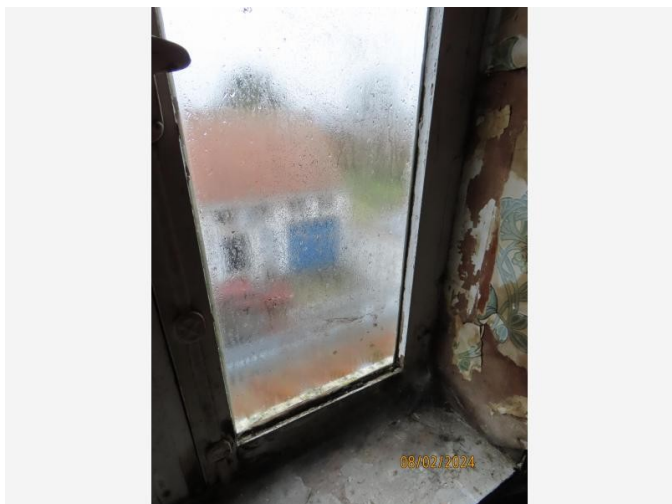
Tijdelijke beperking

Reden: Slotvaste toegangspoort, -deur of -luik

Uitleg van de asbestdeskundige: Op de zolder kon het raam in de dakkapel niet meer geopend worden, dat duidelijk nog orgineel is. De mogelijks toegepaste mastiek aan de buitenzijde is dan ook asbest-verdacht.

Het andere buitenschrijnwerk werd reeds vervangen (PVC) en is dichtgekit met siliconen.

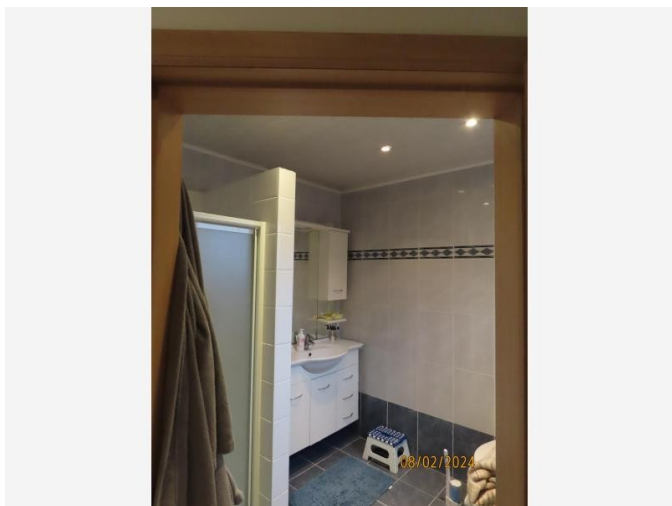
De muren in de badkamer zijn intact betegeld. De achterliggende kleeflaag is dan ook nergens waarneembaar. Enkel een destructieve monsternamne kan de aanwezigheid van asbest uitsluiten.

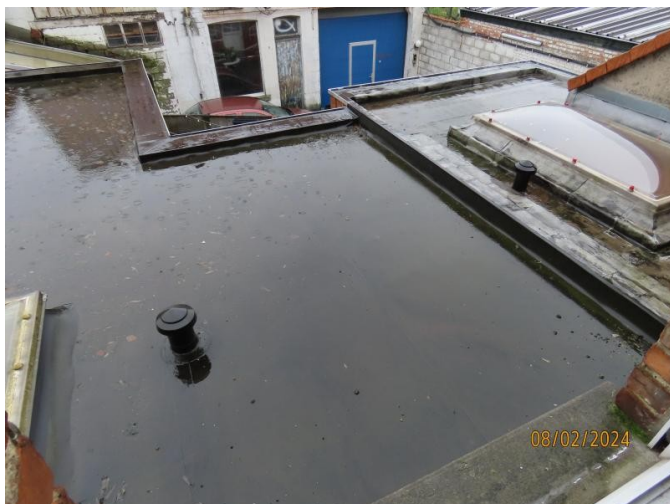
Het dak van de achterbouw is afgewerkt met EPDM (niet asbest-verdacht). Of er eventueel een oude bekleding met roofing onderliggend nog aanwezig is kan niet aangetoond worden (= asbest-verdacht)

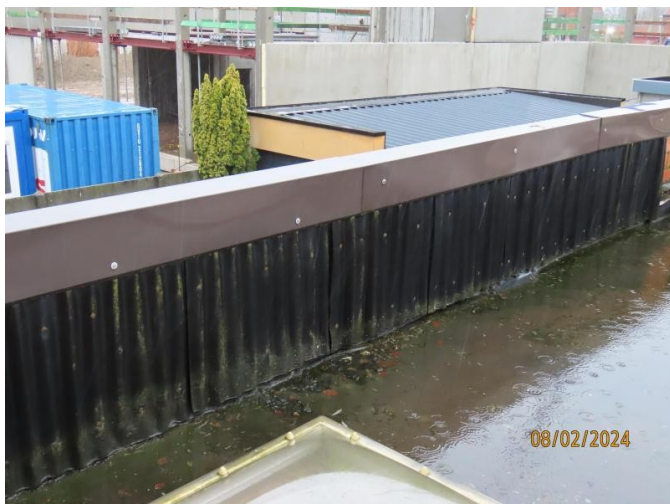
De vrije muur van het buurperceel boven de achterbouw is bekleed met golfplaten. Visueel kon niet vastgesteld worden of deze al dan niet bestaan uit vezelcement of asbest-verdacht zijn.

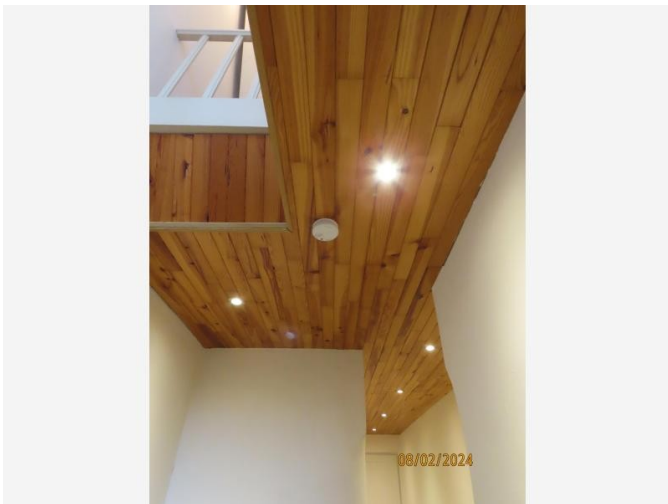
Alle plafonds in de woning zijn afgewerkt met hout, laminaat, of plaatselijk gipsplaten. Of onderliggend oud pleisterwerk aanwezig is kon niet vastgesteld worden. Dit is in voorkomend geval te bemonsteren bij renovatie of sloop, nà verwijdering / demontage van de afwerking.

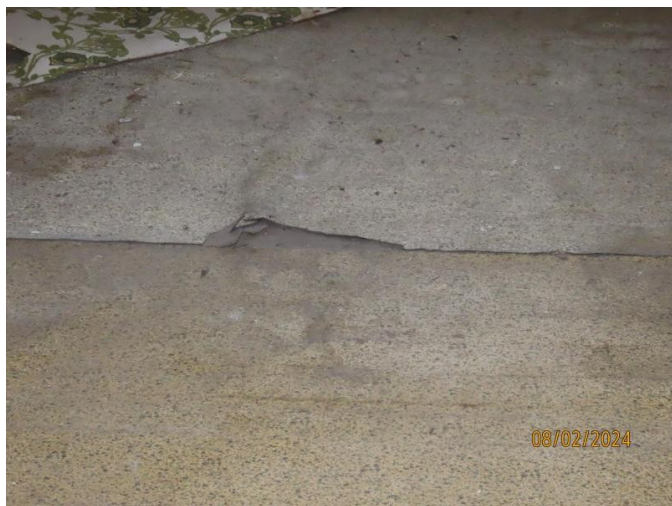
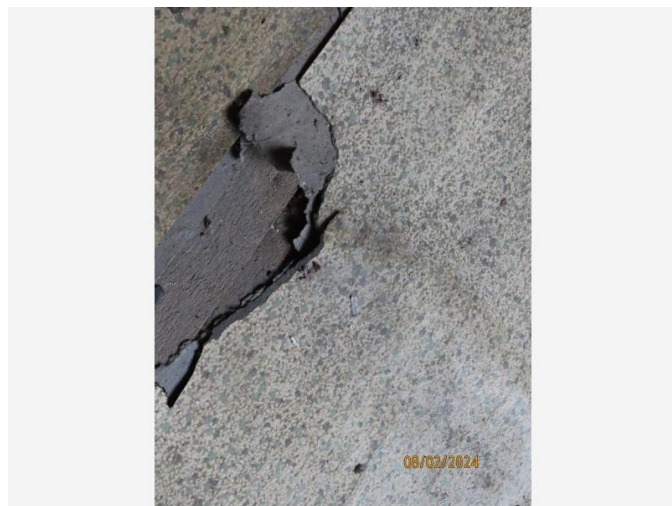
Fiche 7: Vloerzeil zolderruimte

Geen asbest

#	Type	Referentie	Resultaat
7.1	Puntmonster	ABSW-24-3-1	Geen asbest

Gebondenheid op basis van bindmiddel	Niet-hechtgebonden
Hoeveelheid (oppervlakte - aantal)	• 25,00 m ² - 1 stuk
Totale oppervlakte	25,00 m ²
Identificatiemethode	Vaststelling met monstername
Destructieve handeling voor identificatie	Nee
Opmerking	Op de zoldervloer bevindt zich nog een oude vloerbekleding met kartonnen onderlaag, die op meerdere plaatsen reeds beschadigd is. Onder het vloerzeil is geen kleeflaag aangebracht.

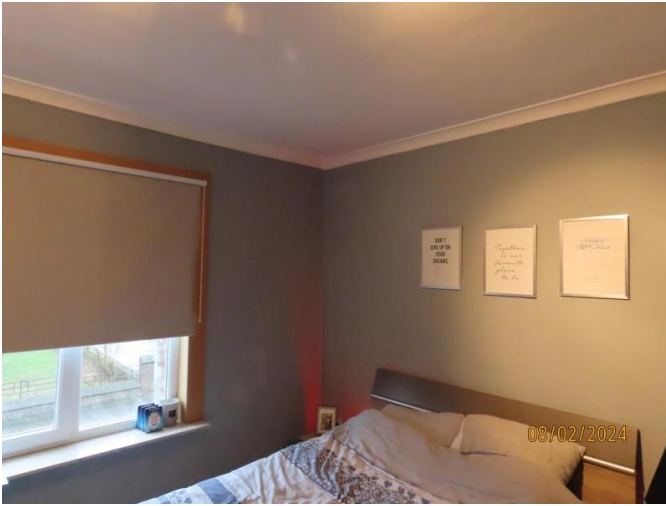
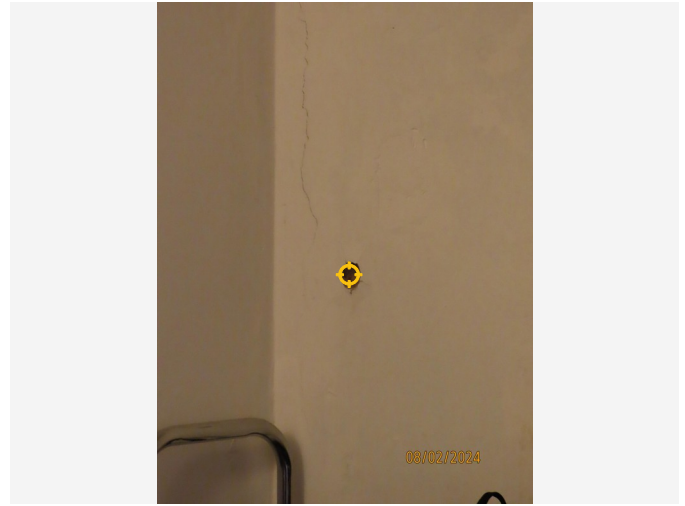
Fiche 8: Pleisterwerk binnenmuren

Geen asbest

#	Type	Referentie	Resultaat
8.1	Mengmonster	ABSW-24-3-2	Geen asbest

Bindmiddel van materiaal	Gips - kalk
Gebondenheid op basis van bindmiddel	Niet-hechtgebonden
Hoeveelheid (oppervlakte - dikte - aantal)	• 130,00 m ² - 1,00 cm - 1 stuk
Totaal volume	1,30 m ³
Identificatiemethode	Vaststelling met monstername
Destructieve handeling voor identificatie	Nee
Opmerking	<p>Veel binnenmuren zijn bij een vroegere renovatie afgewerkt met gipsplaten, of werden herbepleisterd. Gezien er geen bewijsdocumenten aanwezig zijn, werd een monstername uitgevoerd op muren waarop pleister visueel of auditief werd vastgesteld.</p> <p>De opgegeven hoeveelheid betreft enkel de muren met vastgesteld pleisterwerk</p>
