# Asbestinventarisatetest

Kiemerstraat 17, 9100 Sint-Niklaas

Attestnummer : 20240307-000119.000

**Asbestveilig**

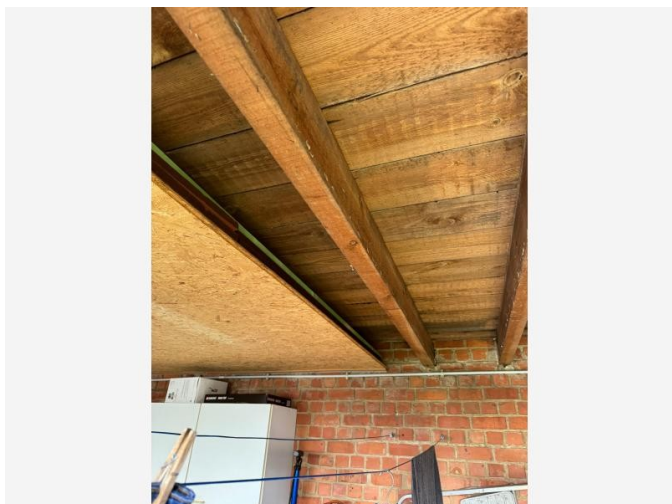
De opbouw van de garage bestaat uit bakstenen en een houtvezelplaten plafond.

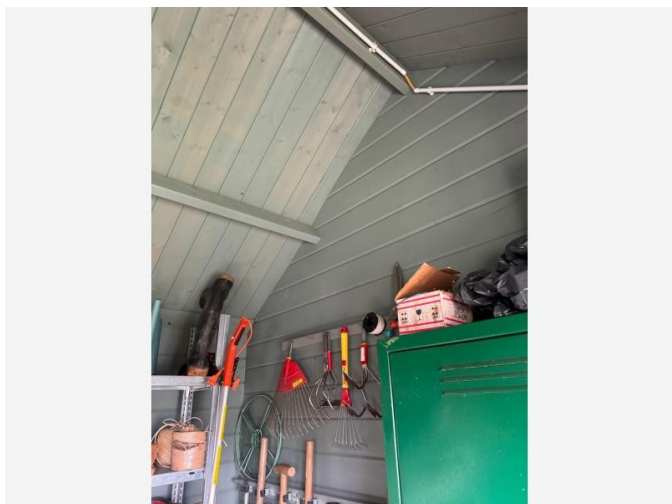
Het tuinhuis bestaat uit een houten opbouw. Dit is niet-asbestverdacht.

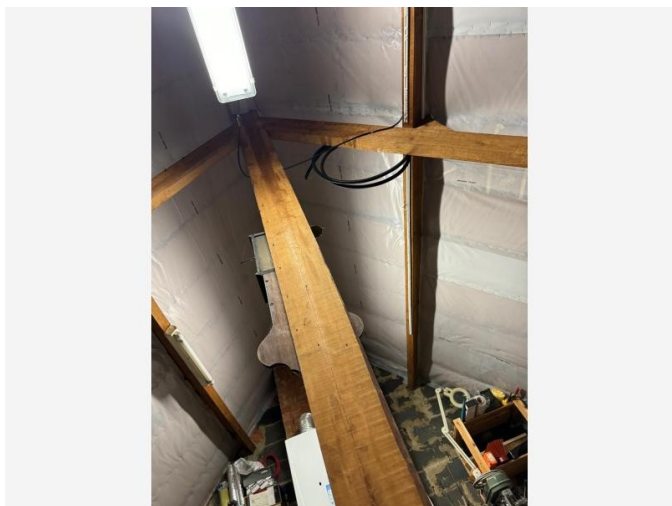
Het dak en onderdak werden recentelijk vernieuwd.

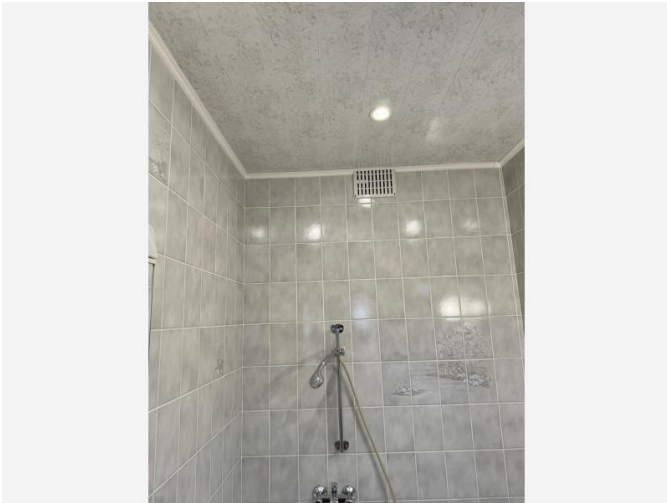
De natte ruimten (keuken, badkamer en toilet) hebben een plafond van pvc/ houten plafondtegels, deze zijn niet-asbestverdacht.

Het eerste verdiep heeft een plafond uit gipskartonplaten.

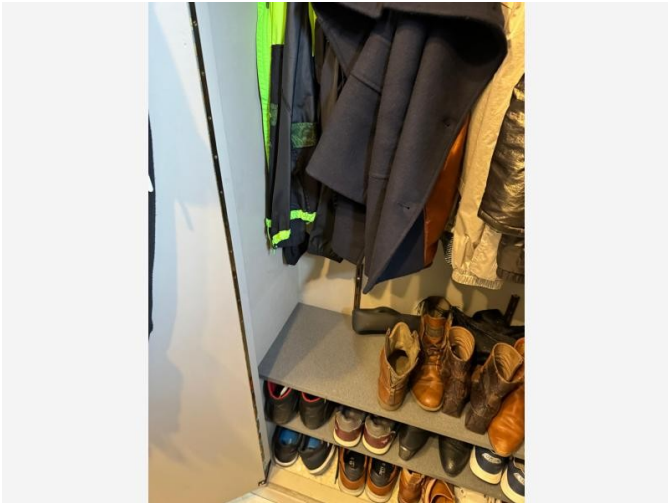
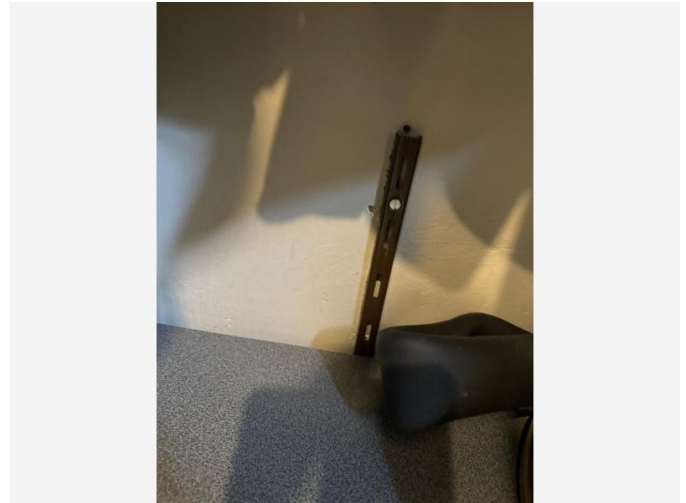
## Fiche 5: Pleisterwerk muren

Geen asbest

#	Type	Referentie	Resultaat
5.1	Mengmonster	MM1	Geen asbest

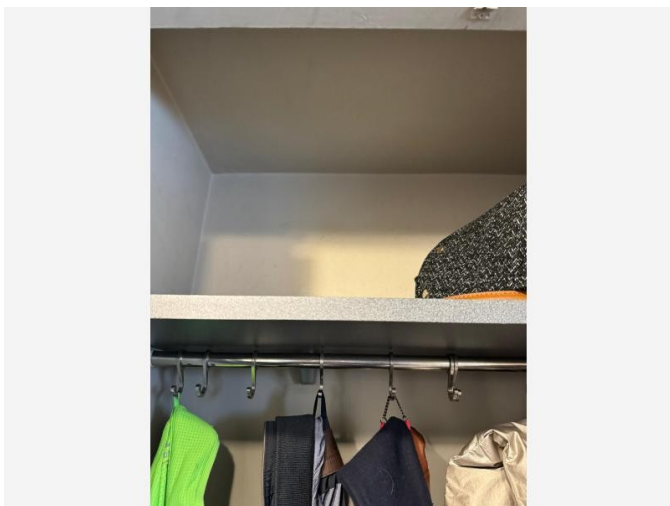
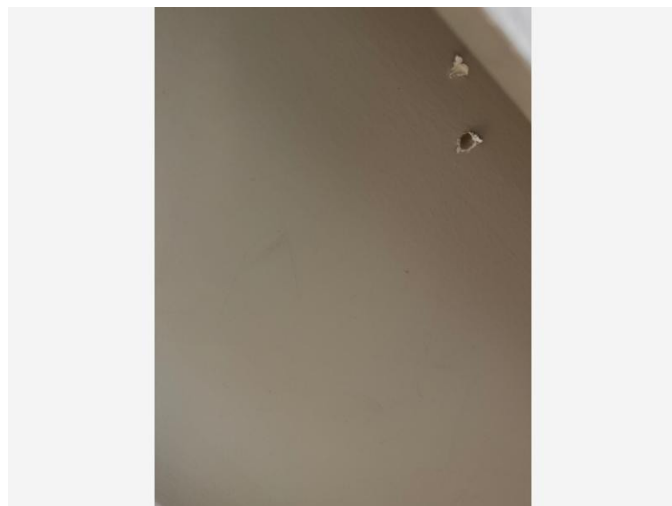
## Fiche 6: Pleisterwerk plafond

Geen asbest

#	Type	Referentie	Resultaat
6.1	Mengmonster	MM2	Geen asbest

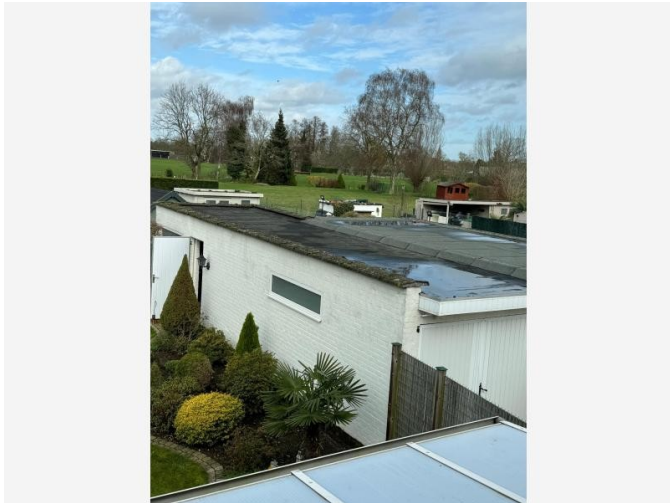
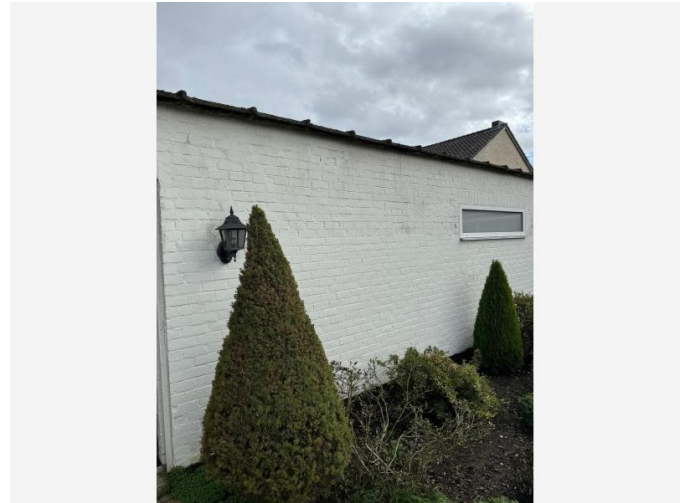
## Fiche 7: Roofing garage

Geen asbest

#	Type	Referentie	Resultaat
7.1	Puntmonster	MM3	Geen asbest
