# Asbestinventarisatetest

Kouterstraat 23, 9150 Kruibeke

Attestnummer : 20240419-000139.000

Uitgegeven op : 19.04.2024

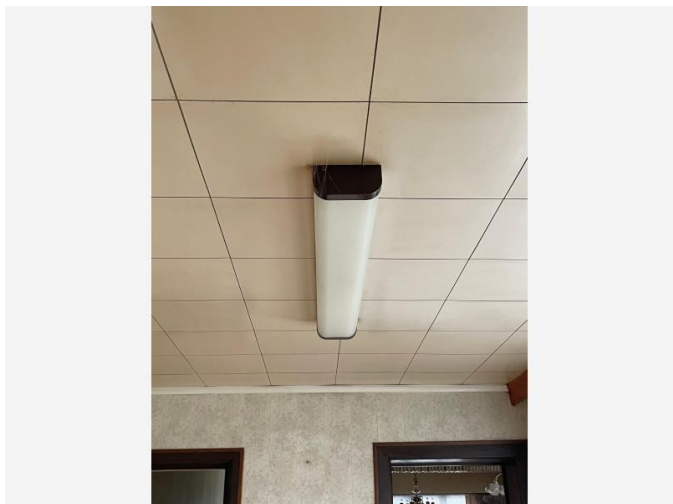
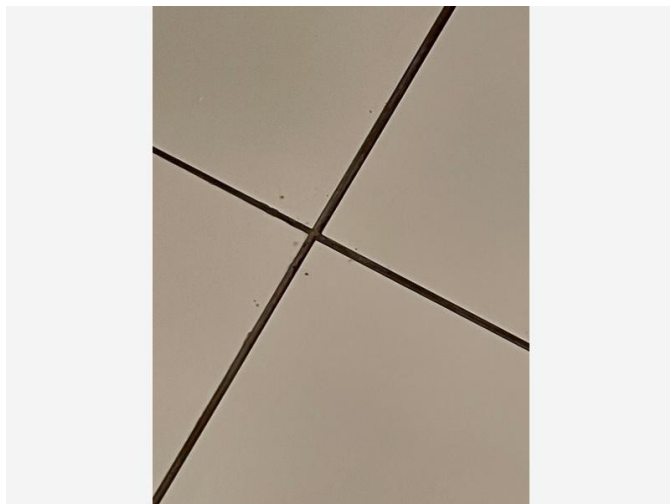
Het asbestmateriaal valt onder de mijlpaal van 2040.

Eindbeoordeling materiaalrisico	Verhoogd materiaalrisico en/of verhoogde kans op vezelvrijgave
---------------------------------	--

Gebondenheid	Categorie 2: niet-hechtgebonden met matrix
Asbestsoort (vezeltype)	Crocidoliet aanwezig
Asbestconcentratie	Hoog ( $\geq 50\%$ )
Afschermingsgraad van het gehele materiaal	Geheel of deels (ook) vrij aan de binnenlucht
Toestand van het materiaal	Onbeschadigd, niet verweerd

Beschrijving	plafond platen
Omgeving	Binnen
Primaire drager	Plafond
Asbestmateriaal	plafond tegel
Bindmiddel van asbestmateriaal	Karton - papier - viltachtig
Gebondenheid op basis van bindmiddel	Niet-hechtgebonden
Hoeveelheid (gewicht - aantal)	<ul style="list-style-type: none"><li>• 200,01 kg - 1 stuk</li></ul>
Totaal gewicht	200,01 kg
Eenvoudig bereikbaar	Ja
Bevestigingswijze	<ul style="list-style-type: none"><li>• Genageld, geniet</li></ul>
Identificatiemethode	Vaststelling zonder monsternamen

Verwijderen

- Zorg voor een veilig beheer. Vermijd het beschadigen van het asbestmateriaal. Controleer de toestand jaarlijks op wijzigingen.

- Eenvoudige handelingen: mag via doe-het-zelf of door werknemer(s) met opleidingsattest eenvoudige handelingen kan vrij gemakkelijk verwijderd worden

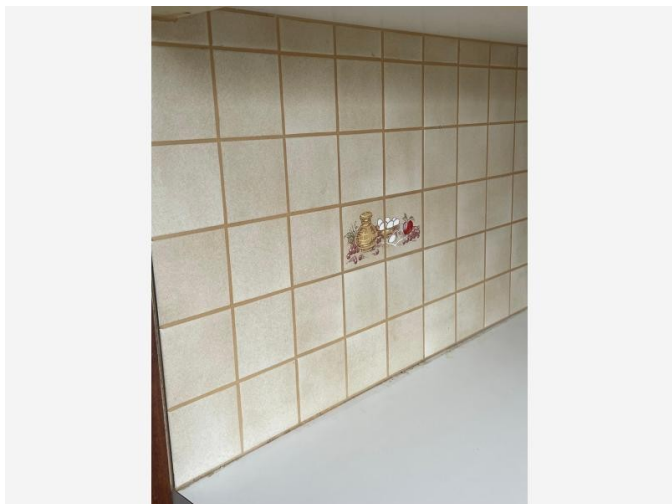
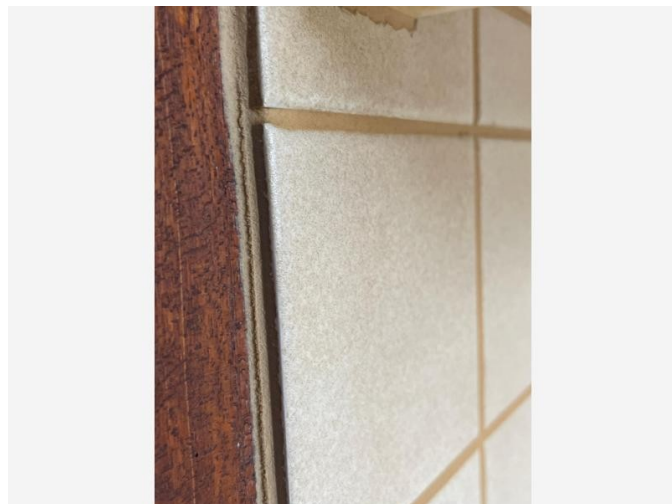
Het asbestmateriaal valt onder de mijlpaal van 2040.

Eindbeoordeling materiaalrisico	Laag materiaalrisico en/of verlaagde kans op vezelvrijgave
---------------------------------	--

Gebondenheid	Categorie 1: hechtgebonden in oorsprong
Asbestsoort (vezeltype)	Crocidoliet aanwezig
Asbestconcentratie	Laag (< 50%)
Afschermingsgraad van het gehele materiaal	Geheel of deels (ook) vrij aan de binnenlucht
Toestand van het materiaal	Onbeschadigd, niet verweerd

Beschrijving	Tegels badkamer
Omgeving	Binnen
Primaire drager	Binnenwand
Asbestmateriaal	Prefab - afwerking - Tegel
Bindmiddel van asbestmateriaal	Cement
Gebondenheid op basis van bindmiddel	Hecht
Hoeveelheid (oppervlakte - dikte - aantal)	• 50,00 m <sup>2</sup> - 0,50 cm - 1 stuk
Totaal volume	0,25 m <sup>3</sup>
Eenvoudig bereikbaar	Ja
Bevestigingswijze	• Verlijmd, ingegoten, versmeerd
Identificatiemethode	Vaststelling zonder monsternamen

Zorgvuldig beheren

- Zorg voor een veilig beheer. Vermijd het beschadigen van het asbestmateriaal. Controleer de toestand jaarlijks op wijzigingen.

- Eenvoudige handelingen: mag via doe-het-zelf of door werknemer(s) met opleidingsattest eenvoudige handelingen kan gemakkelijk verwijderd worden

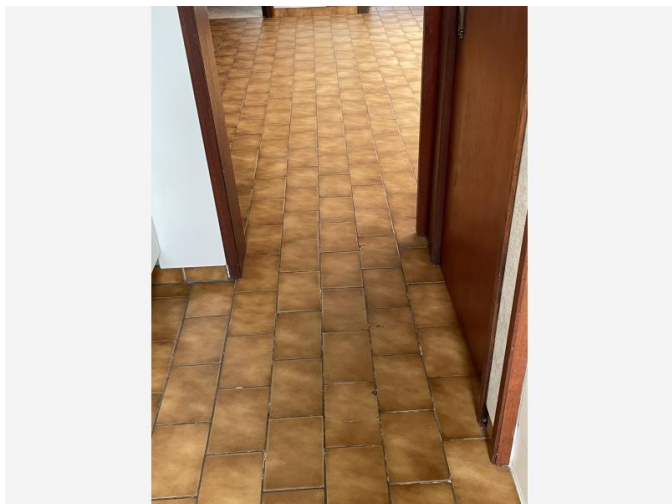
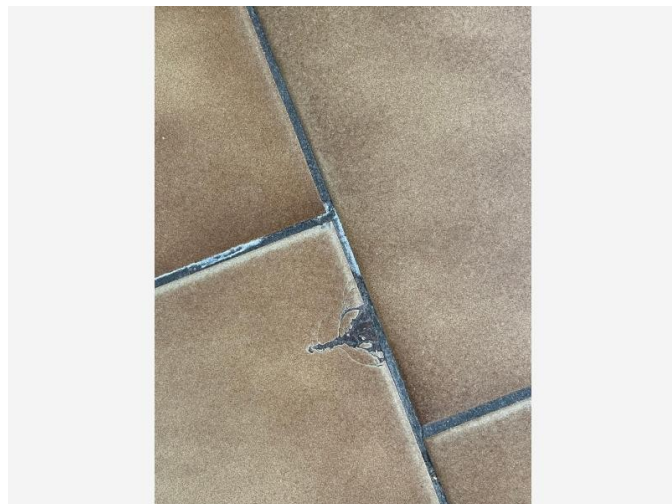
Het asbestmateriaal valt onder de mijlpaal van 2040.

Eindbeoordeling materiaalrisico	Laag materiaalrisico en/of verlaagde kans op vezelvrijgave
---------------------------------	--

Gebondenheid	Categorie 1: hechtgebonden in oorsprong
Asbestsoort (vezeltype)	Crocidoliet aanwezig
Asbestconcentratie	Laag (< 50%)
Afschermingsgraad van het gehele materiaal	Geheel of deels (ook) vrij aan de binnenlucht
Toestand van het materiaal	Onbeschadigd, niet verweerd

Beschrijving	vloertegels
Omgeving	Binnen
Primaire drager	Vloer
Asbestmateriaal	Prefab - afwerking - Tegel
Bindmiddel van asbestmateriaal	Cement
Gebondenheid op basis van bindmiddel	Hecht
Hoeveelheid (oppervlakte - dikte - aantal)	• 35,00 m <sup>2</sup> - 1,00 cm - 1 stuk
Totaal volume	0,35 m <sup>3</sup>
Eenvoudig bereikbaar	Ja
Bevestigingswijze	• Verlijmd, ingegoten, versmeerd
Identificatiemethode	Vaststelling zonder monsternamen

Zorgvuldig beheren

- Zorg voor een veilig beheer. Vermijd het beschadigen van het asbestmateriaal. Controleer de toestand jaarlijks op wijzigingen.

- Eenvoudige handelingen: mag via doe-het-zelf of door werknemer(s) met opleidingsattest eenvoudige handelingen kan gemakkelijk verwijderd worden

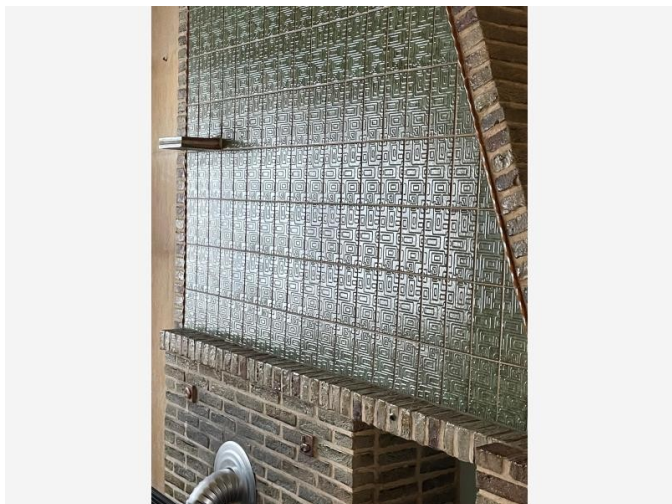
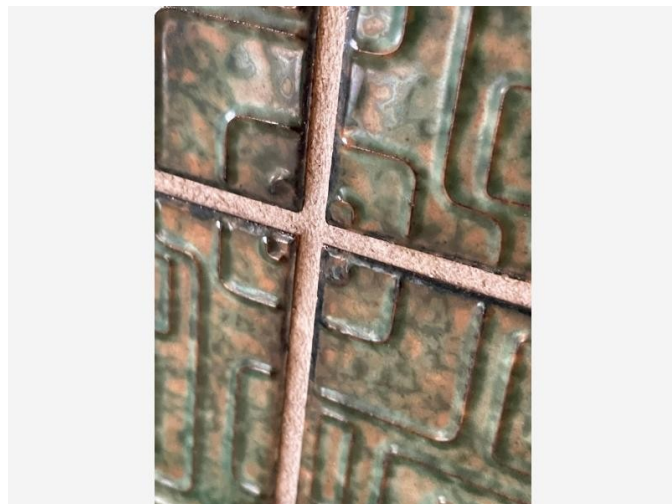
Het asbestmateriaal valt onder de mijlpaal van 2040.

Eindbeoordeling materiaalrisico	Laag materiaalrisico en/of verlaagde kans op vezelvrijgave
---------------------------------	--

Gebondenheid	Categorie 1: hechtgebonden in oorsprong
Asbestsoort (vezeltype)	Crocidoliet aanwezig
Asbestconcentratie	Laag (< 50%)
Afschermingsgraad van het gehele materiaal	Geheel of deels (ook) vrij aan de binnenlucht
Toestand van het materiaal	Onbeschadigd, niet verweerd

Beschrijving	tegels boven haard
Omgeving	Binnen
Primaire drager	Binnenwand
Asbestmateriaal	Prefab - afwerking - Tegel
Bindmiddel van asbestmateriaal	Cement
Gebondenheid op basis van bindmiddel	Hecht
Hoeveelheid (oppervlakte - dikte - aantal)	• 10,00 m <sup>2</sup> - 0,98 cm - 1 stuk
Totaal volume	0,098 m <sup>3</sup>
Eenvoudig bereikbaar	Ja
Bevestigingswijze	• Verlijmd, ingegoten, versmeerd
Identificatiemethode	Vaststelling zonder monsternamen

<b>Destructieve handeling voor identificatie</b>	Nee
<b>Opmerking</b>	afwerking tegels boven haard

Zorgvuldig beheren

- Zorg voor een veilig beheer. Vermijd het beschadigen van het asbestmateriaal. Controleer de toestand jaarlijks op wijzigingen.

- Eenvoudige handelingen: mag via doe-het-zelf of door werknemer(s) met opleidingsattest eenvoudige handelingen  
Kan gemakkelijk verwijderd worden

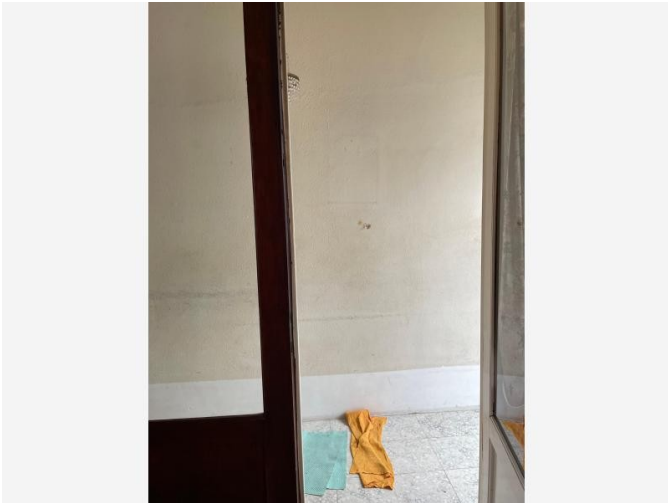
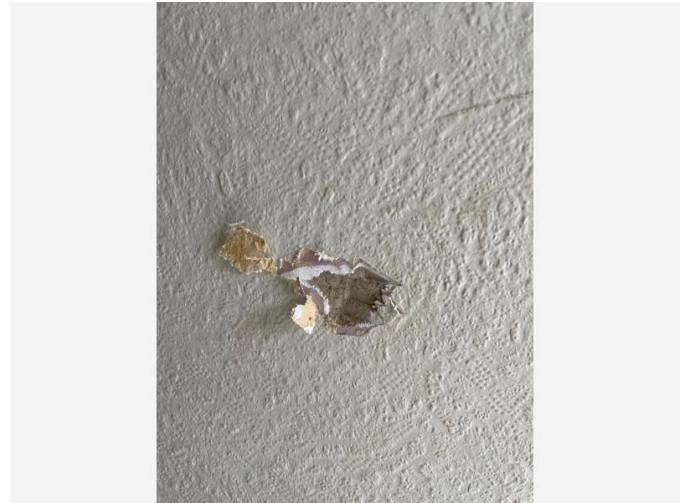
Geen asbest

#	Type	Referentie	Resultaat
5.1	Mengmonster	pleisterwerken	Geen asbest

Beschrijving	pleisterwerken
Omgeving	Binnen
Primaire drager	Plafond
Bindmiddel van materiaal	Gips - kalk

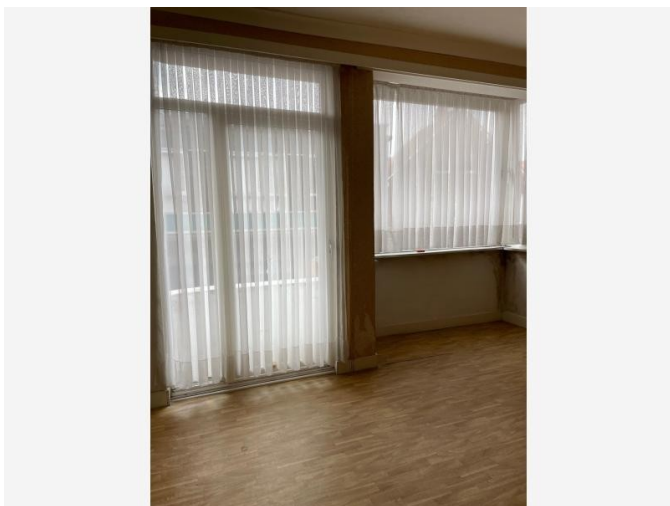
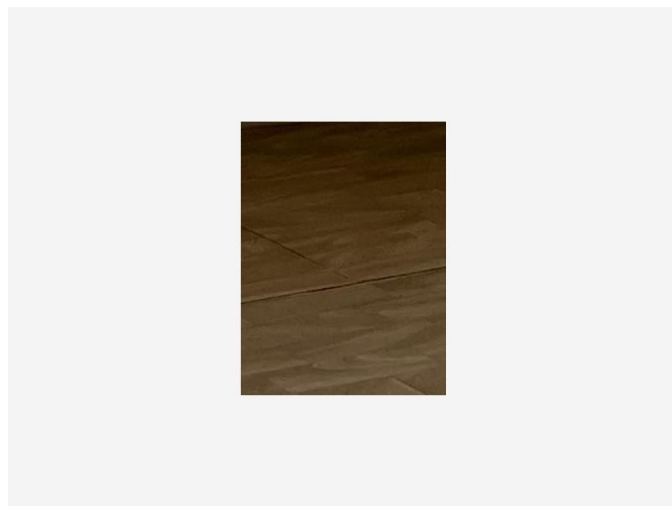
## Fiche 6: vloerbekleding boven

Geen asbest

#	Type	Referentie	Resultaat
6.1	Puntmonster	vloerbekleding	Geen asbest

Beschrijving	vloerbekleding boven
Omgeving	Binnen
Primaire drager	Vloer
Bindmiddel van materiaal	Kunststof of -hars
