Asbestinventarisatetest

Papiermolenstraat 3, 9200 Dendermonde

Attestnummer : 20240408-000438.000

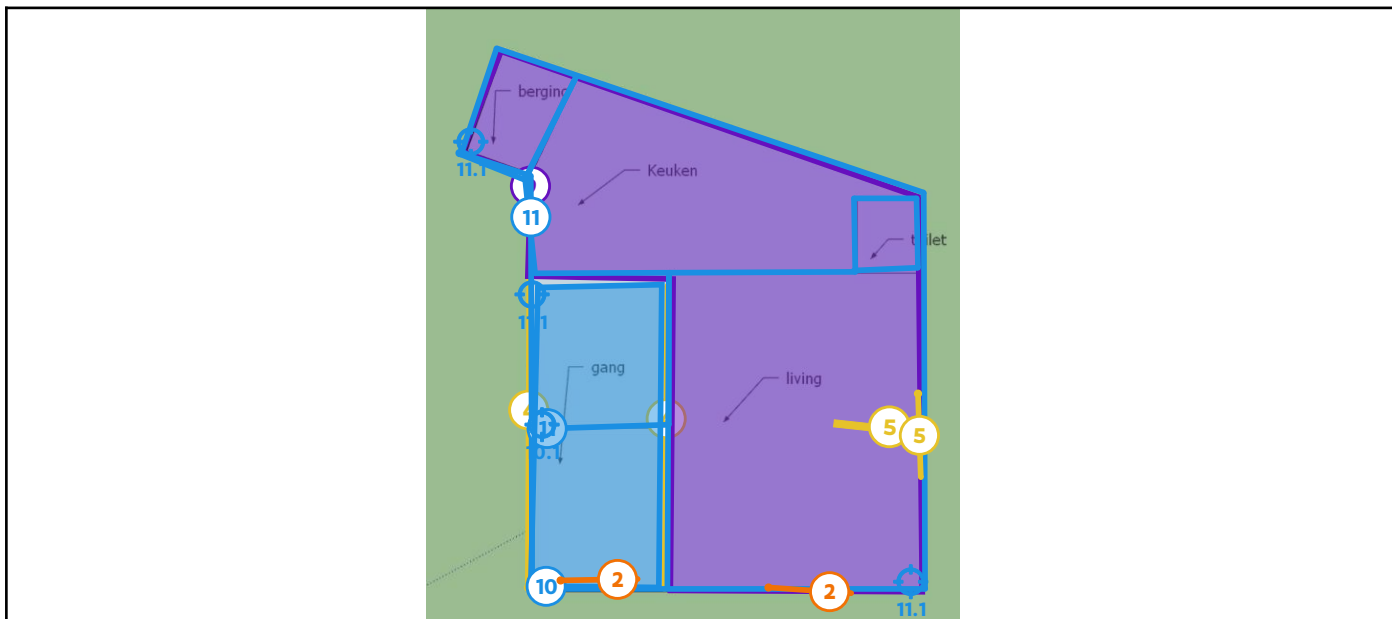
Plan 1.1: 0

Beschrijving	Type	Actie
2. Mastiek raam/gevel	Asbestmateriaal	Verwijderen
4. Lambrisering	Asbestmateriaal	Zorgvuldig beheren
5. Massal	Asbestmateriaal	Zorgvuldig beheren
9. plafond	Advies	-
10. pleisterwerk plafond	Geen asbest	-
10.1 Code: MM2	Mengmonster	-
11. Pleisterwerk muren	Geen asbest	-
11.1 Code: MM1	Mengmonster	-

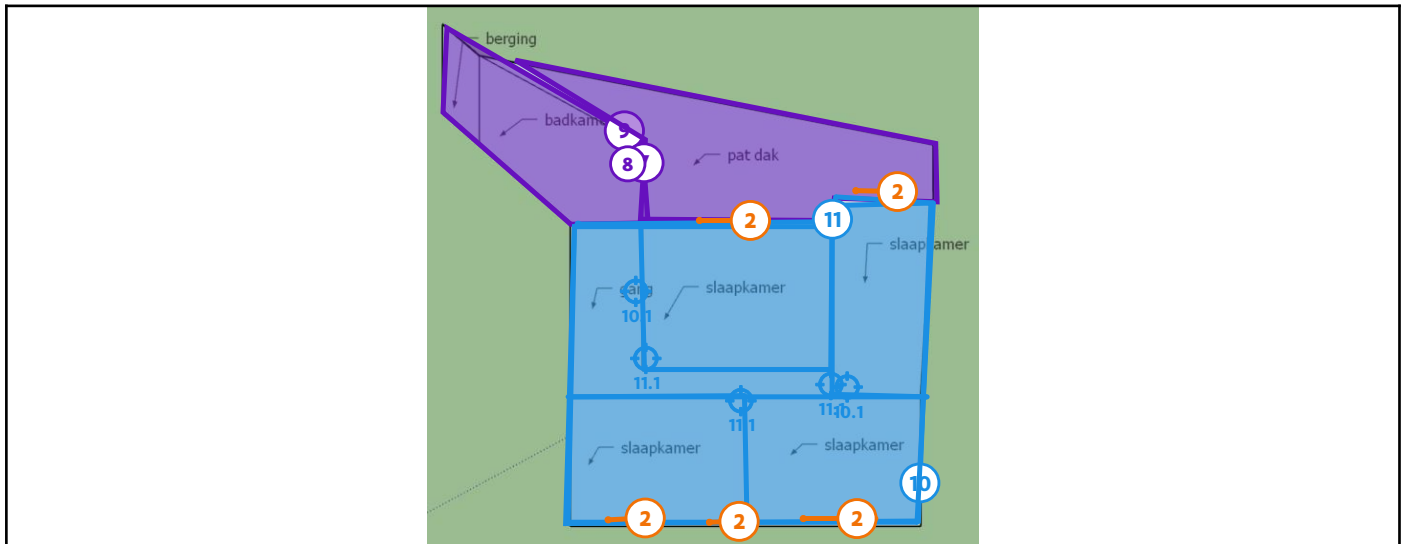
Plan 1.2: +1

Beschrijving	Type	Actie
2. Mastiek raam/gevel	Asbestmateriaal	Verwijderen
7. Plat dak	Advies	-
8. ketel	Advies	-
9. plafond	Advies	-
10. pleisterwerk plafond	Geen asbest	-
10.1 Code: MM2	Mengmonster	-
11. Pleisterwerk muren	Geen asbest	-
11.1 Code: MM1	Mengmonster	-

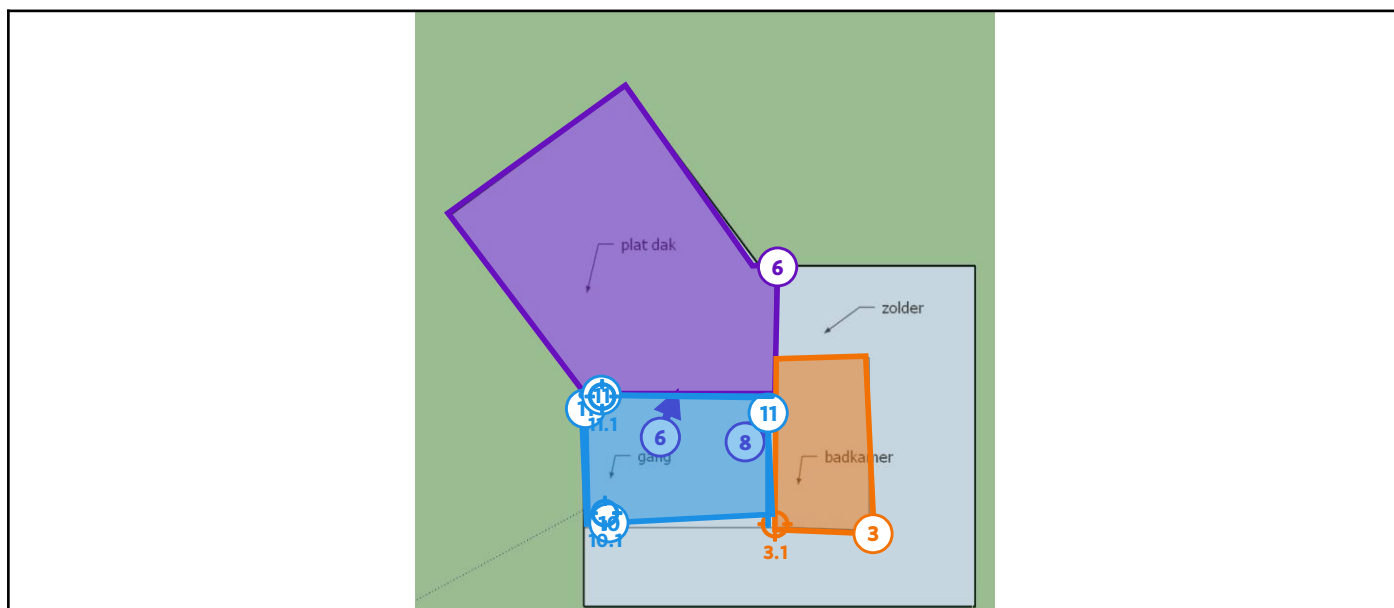
Plan 1.3: +2

Beschrijving	Type	Actie
3. vloerzeil	Asbestmateriaal	Verwijderen
3.1 Code: MM3	Puntmonster	-
6. Plat dak +2	Beperking	-
8. ketel	Advies	-
10. pleisterwerk plafond	Geen asbest	-
10.1 Code: MM2	Mengmonster	-
11. Pleisterwerk muren	Geen asbest	-
11.1 Code: MM1	Mengmonster	-

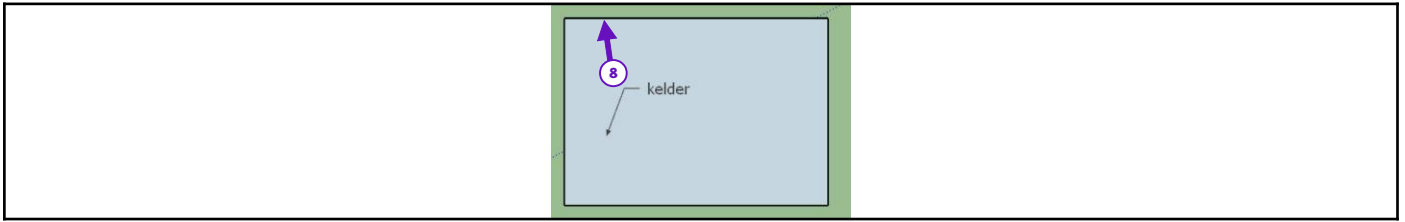
Plan 1.4: -1

Beschrijving	Type	Actie
8. ketel	Advies	-

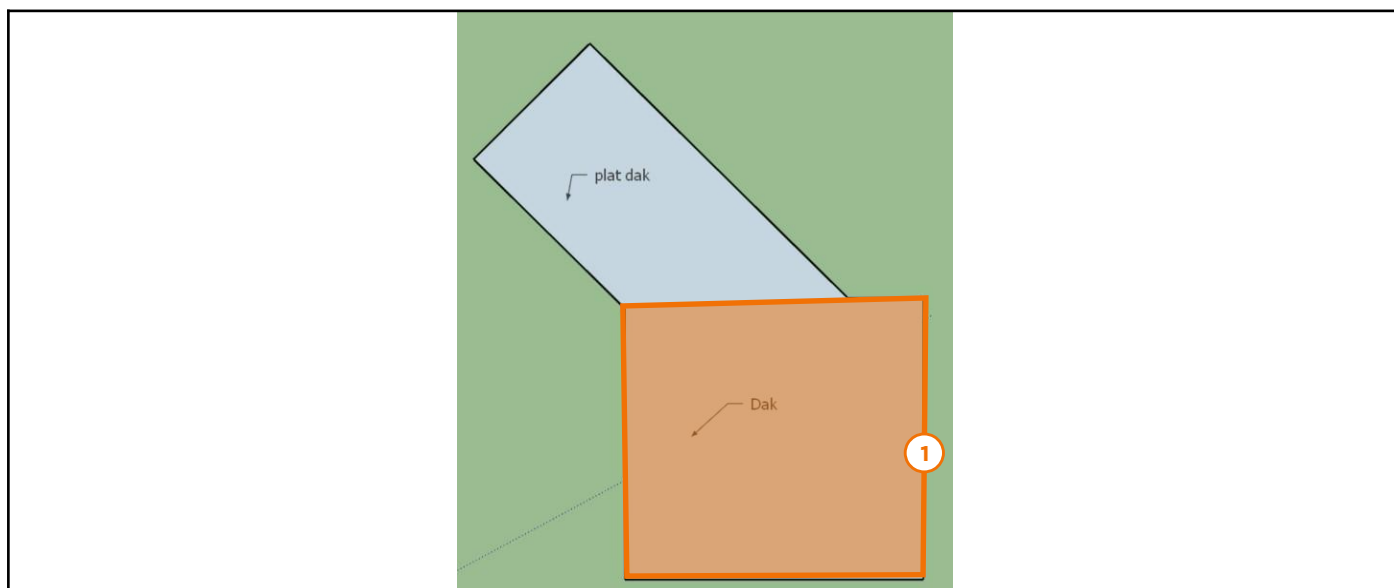
Plan 1.5: dak

Beschrijving	Type	Actie
1. dak	Asbestmateriaal	Verwijderen

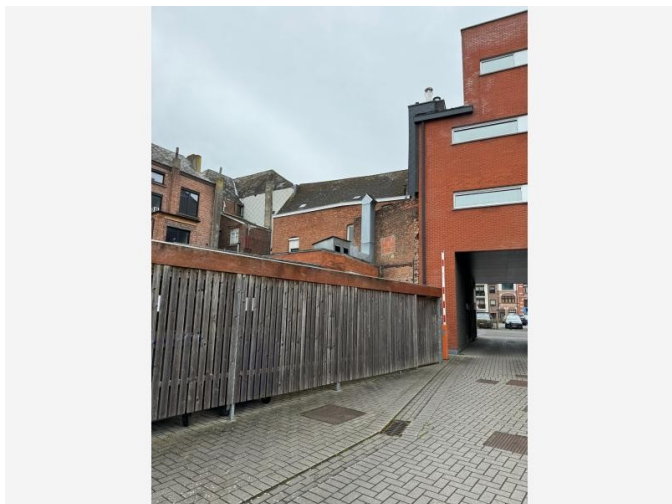
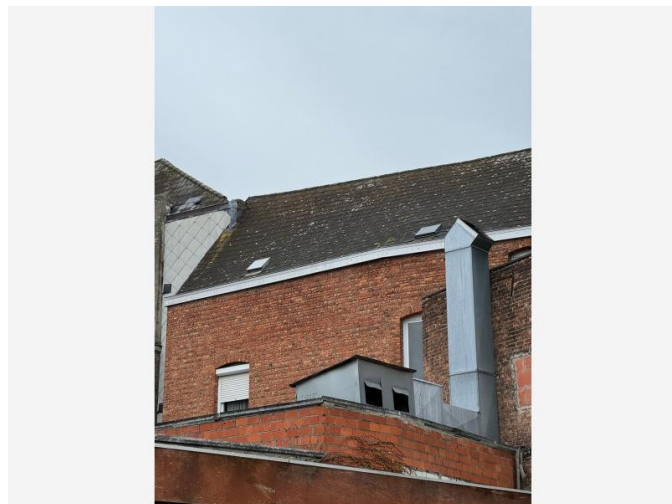
Conclusie

Het asbestmateriaal valt onder de mijlpaal van 2034.

Verwijderen

Risicobeoordeling

Eindbeoordeling materiaalrisico	Verhoogd materiaalrisico en/of verhoogde kans op vezelvrijgave
---------------------------------	--

Gebondenheid	Categorie 1: hechtgebonden in oorsprong
Asbestsoort (vezeltype)	Crocidoliet aanwezig
Asbestconcentratie	Laag (< 50%)
Afschermingsgraad van het gehele materiaal	Geheel of deels vrij aan de buitenlucht
Toestand van het materiaal	Matig beschadigd, matig verweerd

Beschrijving	dak
Omgeving	Buiten
Primaire drager	Schuin dak
Asbestmateriaal	Dak- en gevelbekleding - Lei, shingle
Bindmiddel van asbestmateriaal	Cement
Gebondenheid op basis van bindmiddel	Hecht
Hoeveelheid (oppervlakte - aantal)	<ul style="list-style-type: none">• 100,00 m² - 1 stuk
Totale oppervlakte	100,00 m ²
Eenvoudig bereikbaar	Nee <ul style="list-style-type: none">• Verwijdering tast de bouwkundige integriteit aan.
Bevestigingswijze	<ul style="list-style-type: none">• Genageld, geniet

Identificatiemethode	Vaststelling zonder monstername
Destructieve handeling voor identificatie	Nee
Opmerking	De hoeveelheid is een schatting.

- Zorg voor een veilig beheer en verwijder dit asbestmateriaal wanneer het bij werken eenvoudig bereikbaar wordt. Controleer de toestand jaarlijks op wijzigingen.

- Eenvoudige handelingen: mag via doe-het-zelf of door werknemer(s) met opleidingsattest eenvoudige handelingen
Asbestleien in asbestcement.

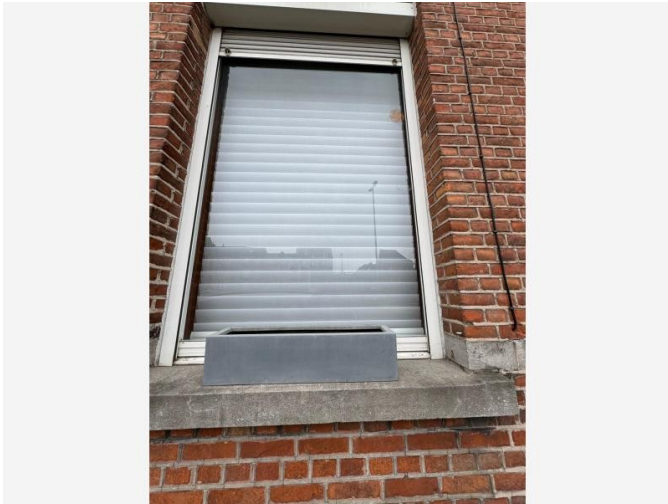
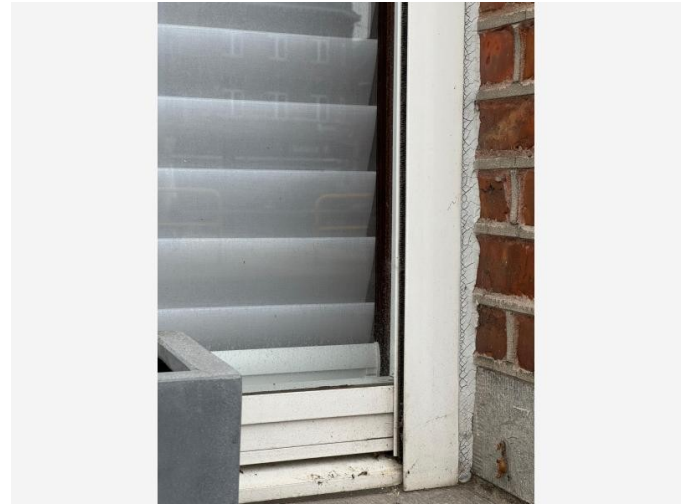
Conclusie

Het asbestmateriaal valt onder de mijlpaal van 2040.

Verwijderen

Eindbeoordeling materiaalrisico	Verhoogd materiaalrisico en/of verhoogde kans op vezelvrijgave
---------------------------------	--

Gebondenheid	Categorie 1: hechtgebonden in oorsprong
Asbestsoort (vezeltype)	Crocidoliet aanwezig
Asbestconcentratie	Laag (< 50%)
Afschermingsgraad van het gehele materiaal	Geheel of deels vrij aan de buitenlucht
Toestand van het materiaal	Matig beschadigd, matig verweerd

Beschrijving	Mastiek raam/gevel
Omgeving	Buiten
Primaire drager	Wandopening verticaal (raam, deur, ...)
Asbestmateriaal	In-situ afwerkingslagen - Pasta, stopverf, voegsel, stopsel, vulsel, mastiek, kitten, ...
Bindmiddel van asbestmateriaal	Kitten, mastiek, pasta
Gebondenheid op basis van bindmiddel	Hecht
Hoeveelheid (gewicht - aantal)	<ul style="list-style-type: none">• 0,20 kg - 7 stuks
Totaal gewicht	1,40 kg
Eenvoudig bereikbaar	Ja
Bevestigingswijze	<ul style="list-style-type: none">• Verlijmd, ingegoten, versmeerd
Identificatiemethode	Vaststelling zonder monsternamen

Destructieve handeling voor identificatie	Nee
Opmerking	Betreft mastiek tussen de gevel en raamprofiel. Hoeveelheid is een schatting.

- Zorg voor een veilig beheer. Vermijd het beschadigen van het asbestmateriaal. Controleer de toestand jaarlijks op wijzigingen.

- Eenvoudige handelingen: mag via doe-het-zelf of door werknemer(s) met opleidingsattest eenvoudige handelingen
Goed impregneren. Verwijder de toepassing zoveel mogelijk in zijn geheel.

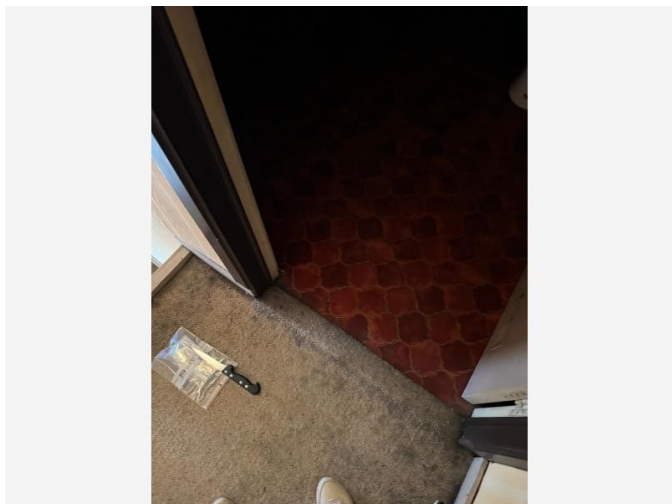
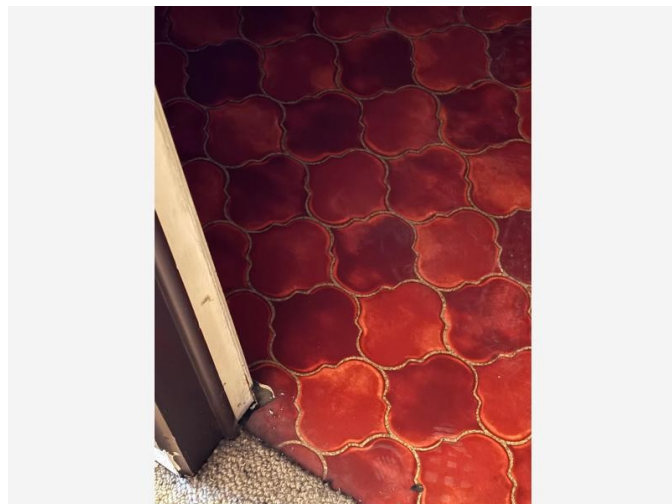
Conclusie

Het asbestmateriaal valt onder de mijlpaal van 2034.

Verwijderen

Eindbeoordeling materiaalrisico	Laag materiaalrisico en/of verlaagde kans op vezelvrijgave
---------------------------------	--

Gebondenheid	Categorie 2: niet-hechtgebonden met matrix
Asbestsoort (vezeltype)	Alleen chrysotiel
Asbestconcentratie	Hoog ($\geq 50\%$)
Afschermingsgraad van het gehele materiaal	Geheel of deels (ook) vrij aan de binnenlucht
Toestand van het materiaal	Onbeschadigd, niet verweerd

#	Type	Referentie	Resultaat
3.1	Puntmonster	MM3	Chrysotiel

Beschrijving	vloerzeil
Omgeving	Binnen
Primaire drager	Vloer
Asbestmateriaal	Prefab - afwerking - Vloerzeil
Bindmiddel van asbestmateriaal	Karton - papier - viltachtig
Gebondenheid op basis van bindmiddel	Niet-hechtgebonden
Hoeveelheid (oppervlakte - aantal)	• 10,00 m ² - 1 stuk
Totale oppervlakte	10,00 m ²

Eenvoudig bereikbaar	Ja
Bevestigingswijze	<ul style="list-style-type: none">• Verlijmd, ingegoten, versmeerd
Identificatiemethode	Vaststelling met monstername
Destructieve handeling voor identificatie	Nee
Opmerking	De hoeveelheid is een schatting.

- Zorg voor een veilig beheer. Vermijd het beschadigen van het asbestmateriaal. Controleer de toestand jaarlijks op wijzigingen.

- Hermetische zone (erkend asbestverwijderaar)
De lijm is ook asbesthoudend.
Dient verwijderd te worden in hermetische zone aangezien vezelemissie niet uitgesloten kan worden.

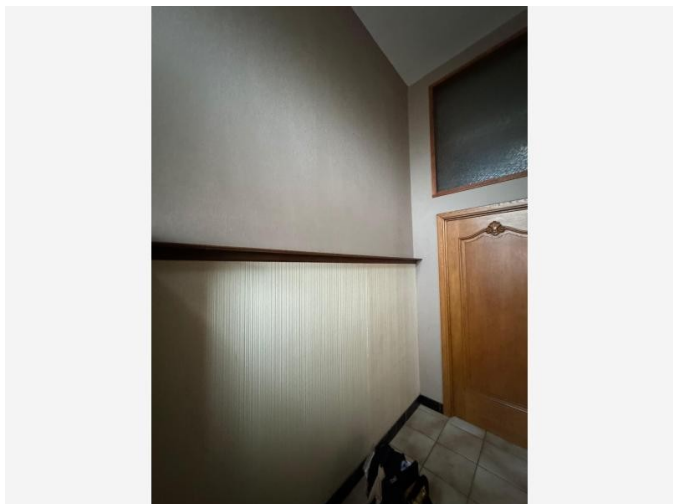
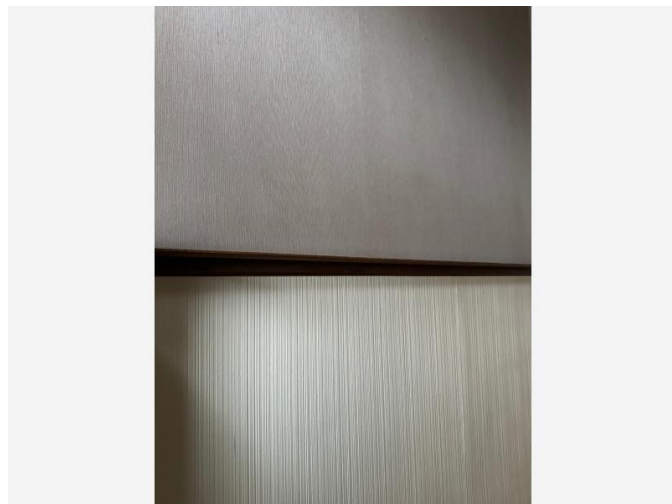
Conclusie

Het asbestmateriaal valt onder de mijlpaal van 2040.

Zorgvuldig beheren

Eindbeoordeling materiaalrisico	Laag materiaalrisico en/of verlaagde kans op vezelvrijgave
---------------------------------	--

Gebondenheid	Categorie 1: hechtgebonden in oorsprong
Asbestsoort (vezeltype)	Crocidoliet aanwezig
Asbestconcentratie	Laag (< 50%)
Afschermingsgraad van het gehele materiaal	Geheel of deels (ook) vrij aan de binnenlucht
Toestand van het materiaal	Onbeschadigd, niet verweerd

Beschrijving	Lambrisering
Omgeving	Binnen
Primaire drager	Binnenwand
Asbestmateriaal	Plaat, paneel, tablet - Generiek
Bindmiddel van asbestmateriaal	Cement
Gebondenheid op basis van bindmiddel	Hecht
Hoeveelheid (oppervlakte - dikte - aantal)	• 20,00 m ² - 0,20 cm - 1 stuk
Totaal volume	0,04 m ³
Eenvoudig bereikbaar	Ja
Bevestigingswijze	• Geschroefd
Identificatiemethode	Vaststelling zonder monsternamen

Destructieve handeling voor identificatie	Nee
Opmerking	Lambrisering te vinden in de gang uit asbestcement. Hoeveelheid is een schatting.

- Zorg voor een veilig beheer. Vermijd het beschadigen van het asbestmateriaal. Controleer de toestand jaarlijks op wijzigingen.

- Eenvoudige handelingen: mag via doe-het-zelf of door werknemer(s) met opleidingsattest eenvoudige handelingen
Vermijd beschadiging bij verwijderen.

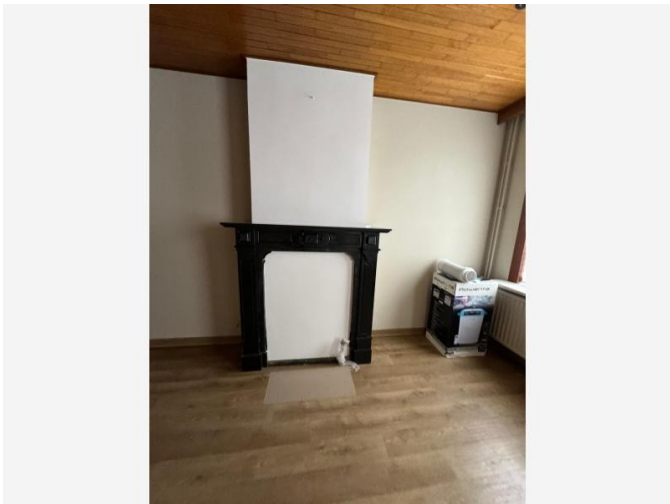
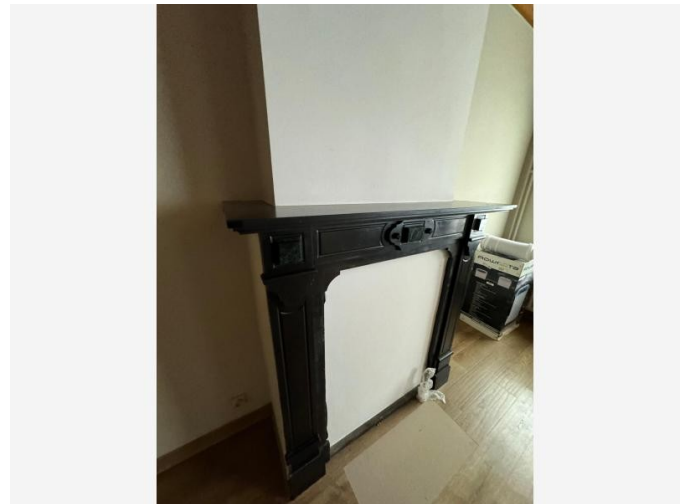
Conclusie

Het asbestmateriaal valt onder de mijlpaal van 2040.

Zorgvuldig beheren

Eindbeoordeling materiaalrisico	Zeer laag materiaalrisico en/of zeer lage kans op vezelvrijgave
---------------------------------	---

Gebondenheid	Categorie 1: hechtgebonden in oorsprong
Asbestsoort (vezeltype)	Alleen chrysotiel
Asbestconcentratie	Laag (< 50%)
Afschermingsgraad van het gehele materiaal	Geheel of deels (ook) vrij aan de binnenlucht
Toestand van het materiaal	Onbeschadigd, niet verweerd

Beschrijving	Massal
Omgeving	Binnen
Primaire drager	HVAC infrastructuur en uitrusting
Asbestmateriaal	Plaat, paneel, tablet - Type Massal
Bindmiddel van asbestmateriaal	Cement
Gebondenheid op basis van bindmiddel	Hecht
Hoeveelheid (oppervlakte - dikte - aantal)	• 5,00 m ² - 1,00 cm - 1 stuk
Totaal volume	0,05 m ³
Eenvoudig bereikbaar	Ja
Bevestigingswijze	• Verlijmd, ingegoten, versmeerd
Identificatiemethode	Vaststelling zonder monsternamen

Destructieve handeling voor identificatie	Nee
Opmerking	Hoeveelheid is een schatting. Betreft een haard in massal op gelijkvloers.

- Zorg voor een veilig beheer. Vermijd het beschadigen van het asbestmateriaal. Controleer de toestand jaarlijks op wijzigingen.

- Eenvoudige handelingen: mag via doe-het-zelf of door werknemer(s) met opleidingsattest eenvoudige handelingen
Verwijder in zo grote mogelijke delen. Vermijd beschadiging om vezelemissie te voorkomen.

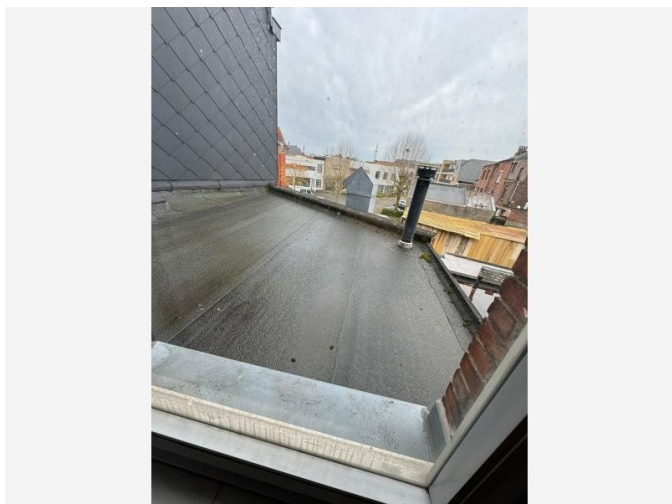
Permanente beperking

Reden: Slotvaste toegangspoort, -deur of -luik

Uitleg van de asbestdeskundige: Het plat dak op +2 is niet bereikbaar doordat het raam niet opengaat.

Het Plat dak kon hierdoor niet geïnventariseerd worden.

Roofing kan mogelijk asbesthoudende lagen bevatten.

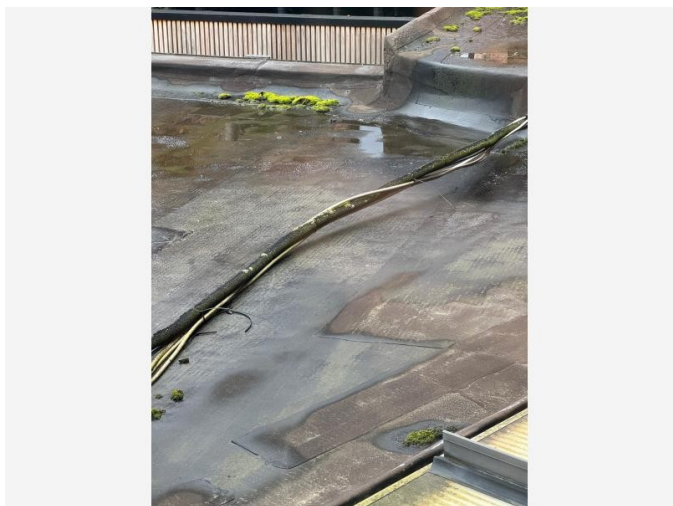
Het plat dak die te zien is op +1 bevat een glasvezel. Deze is niet-asbestverdacht.

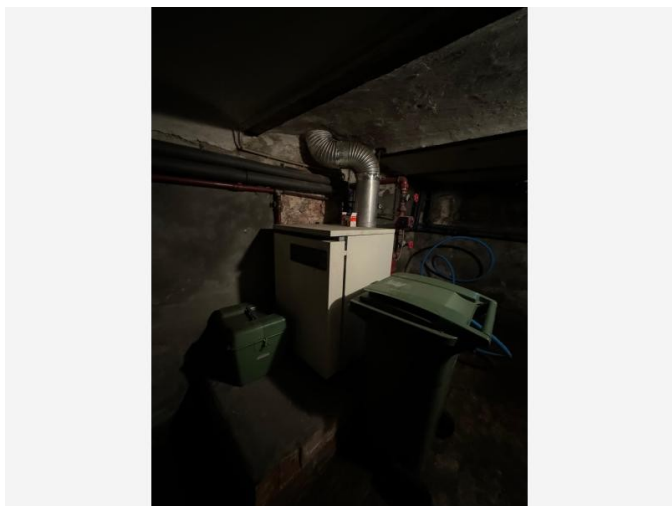
Oude ketels kunnen binnenin asbesthoudende pakkingen bevatten.

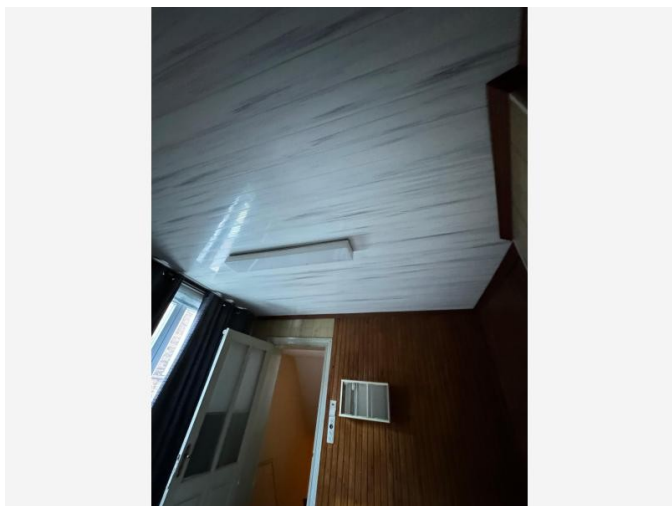
Het plafond op gelijkvloers bestaat hoofdzakelijk uit hout of niet-asbestverdachte plafondtegels.

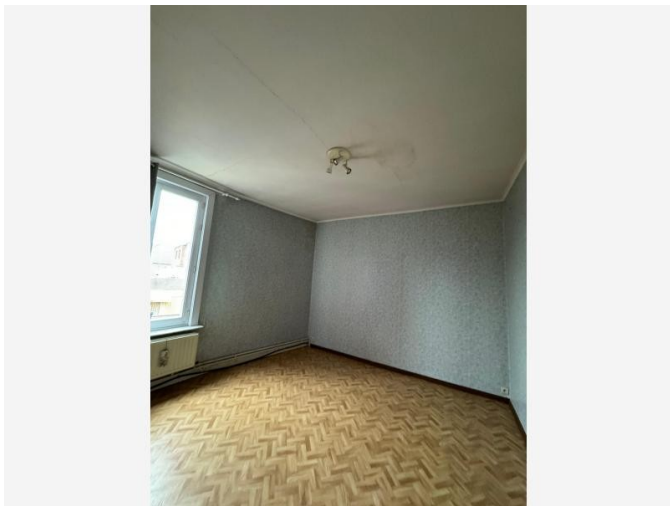
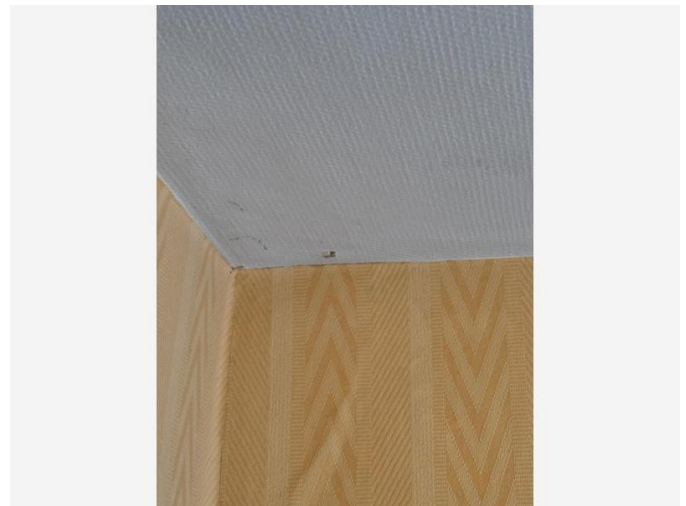
Fiche 10: pleisterwerk plafond

Geen asbest

#	Type	Referentie	Resultaat
10.1	Mengmonster	MM2	Geen asbest

Beschrijving	pleisterwerk plafond
Omgeving	Binnen
Primaire drager	Plafond

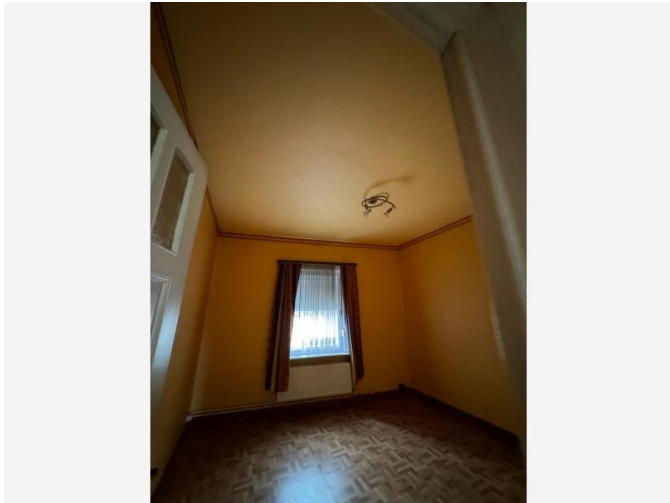
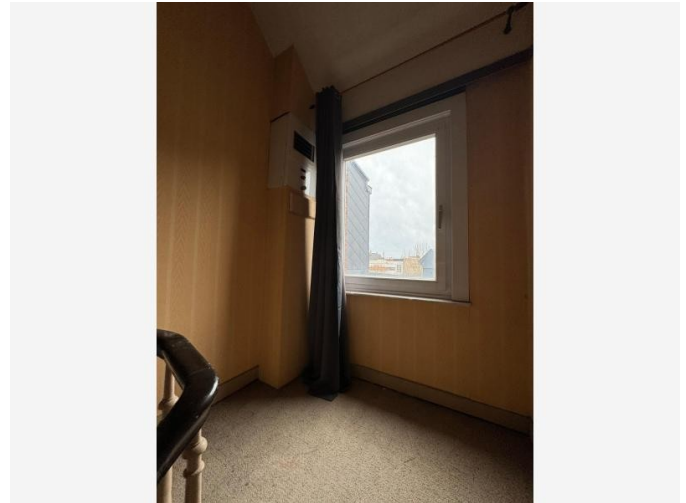
Geen asbest

#	Type	Referentie	Resultaat
11.1	Mengmonster	MM1	Geen asbest

Beschrijving	Pleisterwerk muren
Omgeving	Binnen
Primaire drager	Binnenwand
