Asbestinventarisatetest

Drapstraat 1, 9220 Hamme

Attestnummer : 20230914-000434.000

Uitgegeven op : 14.09.2023

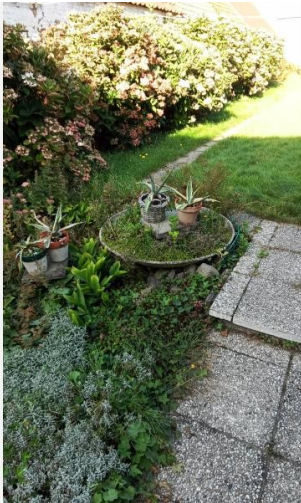
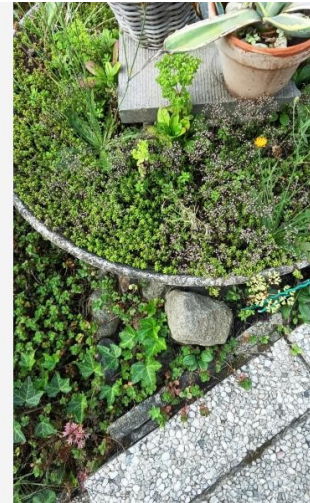
Fiche 1: bloembak in asbestcement

Asbestmateriaal - afvalstof

Dringend verwijderen

Beschrijving	bloembak in asbestcement
Type afvalstof	Betreft stock-voorraad of gedemonteerde asbestmaterialen
Aanwezige resten	er staat nog een oude bloembak uit asbestcement
Omgeving	Buiten
Primaire drager	Bodem
Asbestmaterialen	<ul style="list-style-type: none">• Bak, reservoir, kuip, bloembak
Bindmiddel van asbestmateriaal	Cement
Gebondenheid op basis van bindmiddel	Hecht
Hoeveelheid (gewicht - aantal)	<ul style="list-style-type: none">• 4,00 kg - 1 stuk
Totaal gewicht	4,00 kg
Eenvoudig bereikbaar	Ja
Identificatiemethode	Vaststelling zonder monsternamen

- Verwijder het asbestafval.

- Eenvoudige handelingen: mag via doe-het-zelf of door werknemer(s) met opleidingsattest eenvoudige handelingen
Dubbel verpakt afvoeren

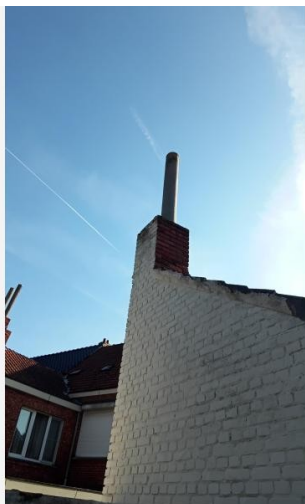
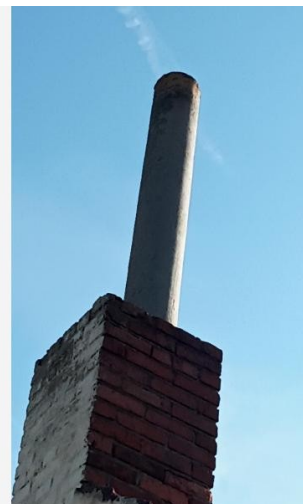
Verwijderen

Eindbeoordeling materiaalrisico	Verhoogd materiaalrisico en/of verhoogde kans op vezelvrijgave
---------------------------------	--

Gebondenheid	Categorie 1: hechtgebonden in oorsprong
Asbestsoort (vezeltype)	Crocidoliet aanwezig
Asbestconcentratie	Laag (< 50%)
Afschermingsgraad van het gehele materiaal	Geheel of deels (ook) vrij aan binnenluchtstromen
Toestand van het materiaal	Licht beschadigd, licht verweerd. Intact materiaal type Pical – asbestboard of categorie III 'gebondenheid'

Beschrijving	rookgaskanaal uit asbestcement
Omgeving	Buiten
Primaire drager	HVAC infrastructuur en uitrusting
Asbestmateriaal	Rookgaskanaal
Bindmiddel van asbestmateriaal	Cement
Gebondenheid op basis van bindmiddel	Hecht
Hoeveelheid (lengte - omtrek - dikte - aantal)	• 2,00 m - 65,00 cm - 1,00 cm - 2 stuks
Totaal volume	0,026 m ³
Eenvoudig bereikbaar	Ja

- Zorg voor een veilig beheer. Vermijd het beschadigen van het asbestmateriaal. Controleer de toestand jaarlijks op wijzigingen.
- Voer bijkomende staalname(s) uit.

- Eenvoudige handelingen: mag via doe-het-zelf of door werknemer(s) met opleidingsattest eenvoudige handelingen door aannemer met opleidingsattest eh door grote oppervlakte en verwerking. Door lastige verlijming, ingemetst of ingebetoneerd is dit een lastige toepassing om in zijn geheel zonder breuken te verwijderen.

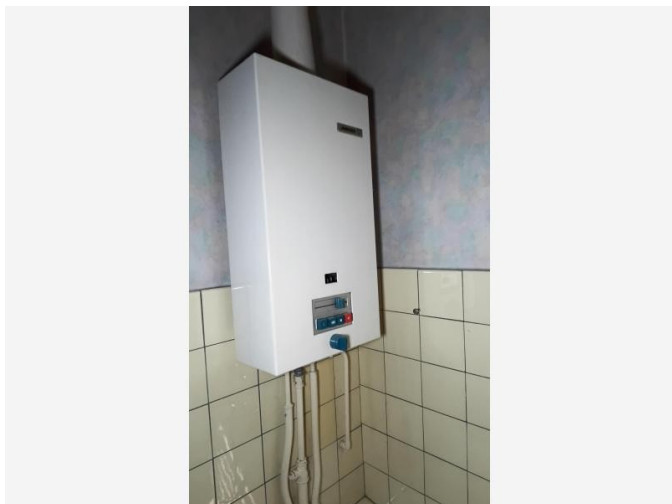
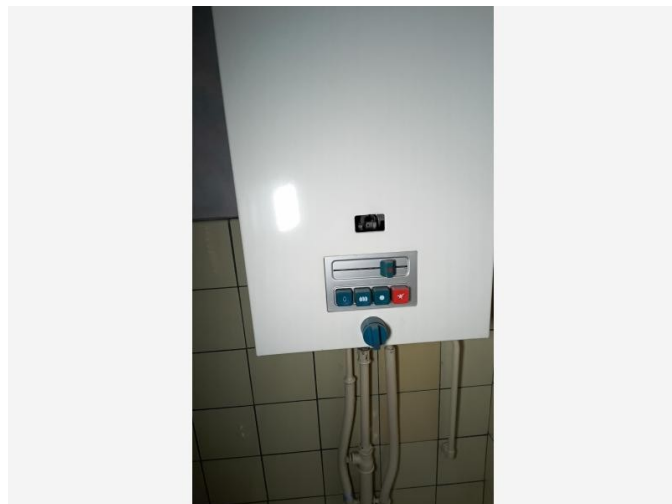
[Verwijderen](#)

Eindbeoordeling materiaalrisico	Zeer laag materiaalrisico en/of zeer lage kans op vezelvrijgave
---------------------------------	---

Gebondenheid	Categorie 2: niet-hechtgebonden met matrix
Asbestsoort (vezeltype)	Alleen chrysotiel
Asbestconcentratie	Hoog ($\geq 50\%$)
Afschermingsgraad van het gehele materiaal	Stootvaste afscherming of omkasting
Toestand van het materiaal	Licht beschadigd, licht verweerd. Intact materiaal type Pical – asbestboard of categorie III 'gebondenheid'

Beschrijving	Oude boiler badkamer Junkers w325
Omgeving	Binnen
Primaire drager	HVAC infrastructuur en uitrusting
Asbestmateriaal	Pakking, dichting
Bindmiddel van asbestmateriaal	Karton - papier - viltachtig
Gebondenheid op basis van bindmiddel	Niet-hechtgebonden
Hoeveelheid (gewicht - aantal)	<ul style="list-style-type: none"> 0,10 kg - 1 stuk
Totaal gewicht	0,10 kg
Eenvoudig bereikbaar	Ja
Bevestigingswijze	<ul style="list-style-type: none"> Geklemd

Identificatiemethode	Vaststelling zonder monstername
Destructieve handeling voor identificatie	Nee
Opmerking	Bevat asbest volgens iad online

- Zorg voor een veilig beheer. Vermijd het beschadigen van het asbestmateriaal. Controleer de toestand jaarlijks op wijzigingen.
- Voer bijkomende staalname(s) uit.

- Eenvoudige handelingen: mag via doe-het-zelf of door werknemer(s) met opleidingsattest eenvoudige handelingen voer in zijn geheel af
of laat een aannemer met opleidingsattest eh deze pakking / koord verwijderen

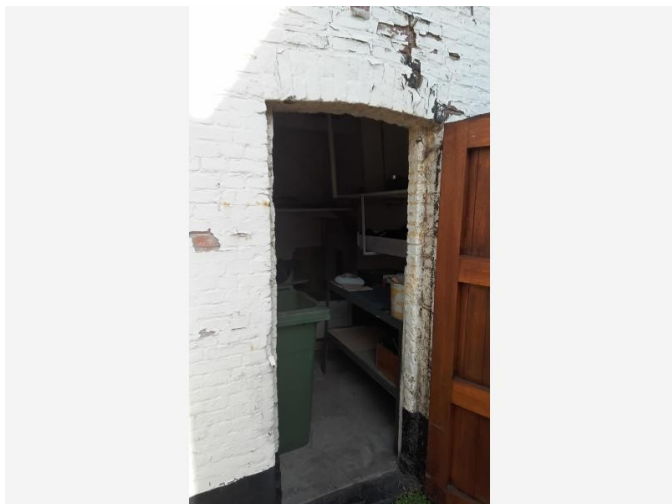
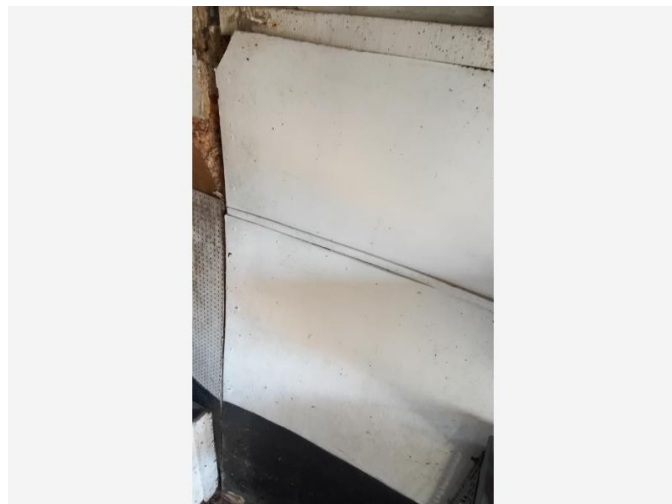
Verwijderen

Eindbeoordeling materiaalrisico	Verhoogd materiaalrisico en/of verhoogde kans op vezelvrijgave
---------------------------------	--

Gebondenheid	Categorie 1: hechtgebonden in oorsprong
Asbestsoort (vezeltype)	Crocidoliet aanwezig
Asbestconcentratie	Laag (< 50%)
Afschermingsgraad van het gehele materiaal	Geheel of deels vrij aan de buitenlucht
Toestand van het materiaal	Matig beschadigd, matig verweerd

Beschrijving	Asbest cement platen tegen muur in schuur
Omgeving	Binnen
Primaire drager	Binnenwand
Asbestmateriaal	Dak- en gevelbekleding - Plaat
Bindmiddel van asbestmateriaal	Cement
Gebondenheid op basis van bindmiddel	Hecht
Hoeveelheid (oppervlakte - dikte - aantal)	• 9,00 m ² - 0,50 cm - 1 stuk
Totaal volume	0,045 m ³
Eenvoudig bereikbaar	Ja
Bevestigingswijze	• Genageld, geniet

- Zorg voor een veilig beheer. Vermijd het beschadigen van het asbestmateriaal. Controleer de toestand jaarlijks op wijzigingen.
- Voer bijkomende staalname(s) uit.

- Eenvoudige handelingen: mag via doe-het-zelf of door werknemer(s) met opleidingsattest eenvoudige handelingen best door een aannemer met opleidingsattest eh: de vernageling zorgt voor een lastige afbraak. Veel kans op breuken.
Draag de juiste pbm. en voer dubbel verpakt af.

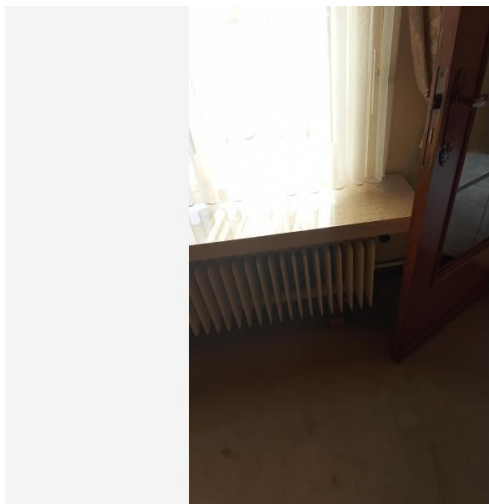
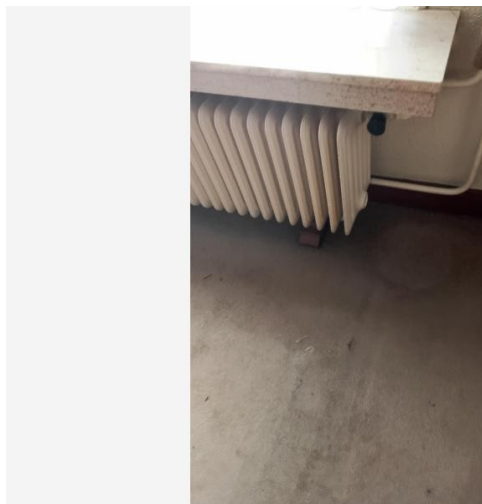
Zorgvuldig beheren

Eindbeoordeling materiaalrisico	Laag materiaalrisico en/of verlaagde kans op vezelvrijgave
---------------------------------	--

Gebondenheid	Categorie 1: hechtgebonden in oorsprong
Asbestsoort (vezeltype)	Crocidoliet aanwezig
Asbestconcentratie	Laag (< 50%)
Afschermingsgraad van het gehele materiaal	Geheel of deels (ook) vrij aan binnenluchtstromen
Toestand van het materiaal	Onbeschadigd, niet verweerd

Beschrijving	bakeliet radiatorknoppen
Omgeving	Binnen
Primaire drager	Ruimteverwarming
Asbestmateriaal	Plaat, paneel, tablet - Type Bakeliet
Bindmiddel van asbestmateriaal	Kunststof of -hars
Gebondenheid op basis van bindmiddel	Hecht
Hoeveelheid (oppervlakte - dikte - aantal)	• 1,00 m ² - 1,00 cm - 1 stuk
Totaal volume	0,01 m ³
Eenvoudig bereikbaar	Ja
Bevestigingswijze	• Geschroefd
Identificatiemethode	Vaststelling zonder monsternamen

- Zorg voor een veilig beheer. Vermijd het beschadigen van het asbestmateriaal. Controleer de toestand jaarlijks op wijzigingen.
- Voer bijkomende staalname(s) uit.

- Eenvoudige handelingen: mag via doe-het-zelf of door werknemer(s) met opleidingsattest eenvoudige handelingen
bakeliet kan altijd asbest bevatten. deze armaturen kan men best voorzichtig losschroeven en dubbel verpakt afvoeren

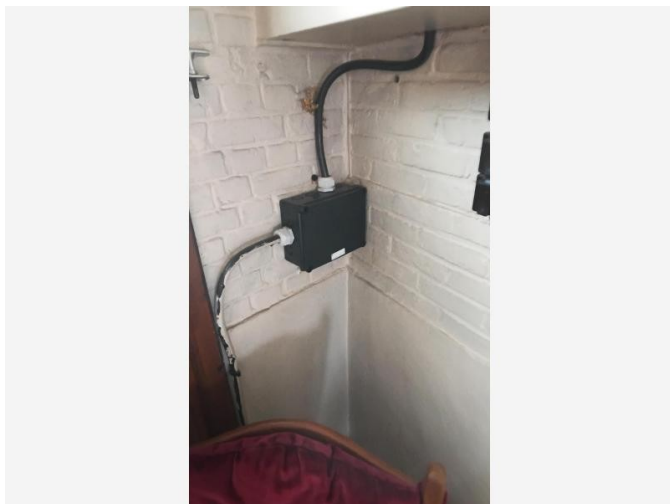
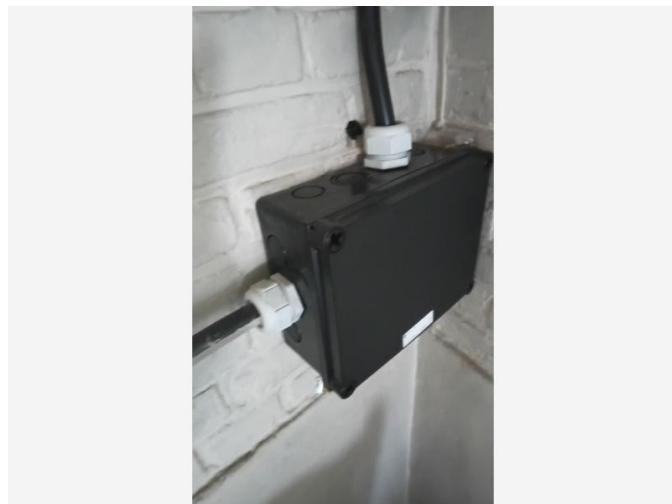
Zorgvuldig beheren

Eindbeoordeling materiaalisico	Laag materiaalisico en/of verlaagde kans op vezelvrijgave
--------------------------------	---

Gebondenheid	Categorie 1: hechtgebonden in oorsprong
Asbestsoort (vezeltype)	Crocidoliet aanwezig
Asbestconcentratie	Laag (< 50%)
Afschermingsgraad van het gehele materiaal	Geheel of deels (ook) vrij aan de binnenlucht
Toestand van het materiaal	Onbeschadigd, niet verweerd

Beschrijving	bakeliet plonskasten
Omgeving	Binnen
Primaire drager	Communicatie en elektrische infrastructuur en uitrusting
Asbestmateriaal	Plaat, paneel, tablet - Type Bakeliet
Bindmiddel van asbestmateriaal	Kunststof of -hars
Gebondenheid op basis van bindmiddel	Hecht
Hoeveelheid (oppervlakte - dikte - aantal)	• 1,00 m ² - 1,00 cm - 1 stuk
Totaal volume	0,01 m ³
Eenvoudig bereikbaar	Ja
Bevestigingswijze	• Geschroefd
Identificatiemethode	Vaststelling zonder monsternamen

- Zorg voor een veilig beheer. Vermijd het beschadigen van het asbestmateriaal. Controleer de toestand jaarlijks op wijzigingen.
- Voer bijkomende staalname(s) uit.

- Eenvoudige handelingen: mag via doe-het-zelf of door werknemer(s) met opleidingsattest eenvoudige handelingen
bakeliet kan altijd asbest bevatten. deze armaturen kan men best voorzichtig losschroeven en dubbel verpakt afvoeren

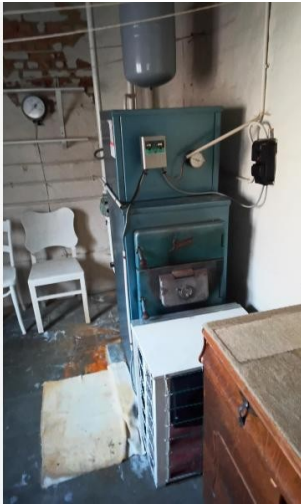
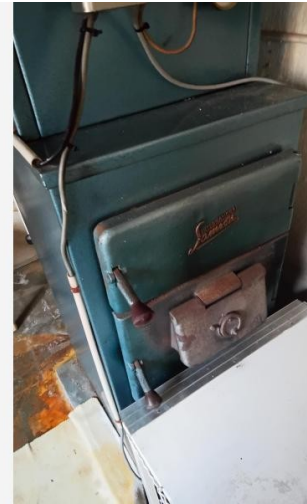
Zorgvuldig beheren

Eindbeoordeling materiaalisico	Laag materiaalisico en/of verlaagde kans op vezelvrijgave
--------------------------------	---

Gebondenheid	Categorie 3: niet-hechtgebonden met weinig of geen matrix
Asbestsoort (vezeltype)	Alleen chrysotiel
Asbestconcentratie	Hoog ($\geq 50\%$)
Afschermingsgraad van het gehele materiaal	Niet stootvaste afscherming
Toestand van het materiaal	Licht beschadigd, licht verweerd. Intact materiaal type Pical – asbestboard of categorie III 'gebondenheid'

Beschrijving	oude cv-ketel
Omgeving	Binnen
Primaire drager	HVAC infrastructuur en uitrusting
Asbestmateriaal	Pakking, dichting
Bindmiddel van asbestmateriaal	Weinig of geen bindmiddel (textiel, bevlakking, ...)
Gebondenheid op basis van bindmiddel	Niet-hechtgebonden
Hoeveelheid (gewicht - aantal)	• 0,10 kg - 1 stuk
Totaal gewicht	0,10 kg

Eenvoudig bereikbaar	Nee <ul style="list-style-type: none"> Het asbestmateriaal is bedekt (uitgezonderd laag verf, coating, behang, kunststof, textiel) en het wegnemen van het bedekkende materiaal kan niet zonder het bedekkende materiaal te beschadigen.
Bevestigingswijze	<ul style="list-style-type: none"> Los (al dan niet bedekt) Geklemd
Identificatiemethode	Vaststelling zonder monstername
Destructieve handeling voor identificatie	Nee
Opmerking	volgens literatuur bevat deze allicht een asbestpakking. of eerder sluit de literatuur niet uit dat hier geen asbest in zit

- Zorg voor een veilig beheer. Vermijd het beschadigen van het asbestmateriaal. Controleer de toestand jaarlijks op wijzigingen.
- Voer bijkomende staalname(s) uit.

- Eenvoudige handelingen: mag via doe-het-zelf of door werknemer(s) met opleidingsattest eenvoudige handelingen voer de ketel in zijn geheel af
- Eenvoudige handelingen: enkel door erkend asbestverwijderaar vraagt een loodgieter met opleidingsattest eenvoudige handeling om deze ketel te ontdoen van de asbesthoudende pakkingen en isolatie

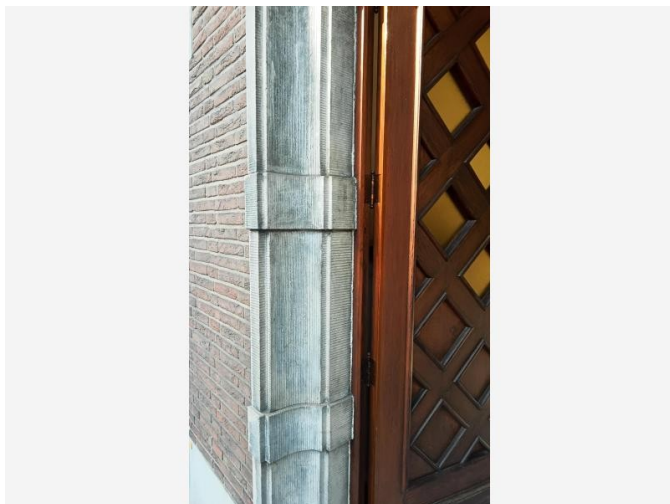
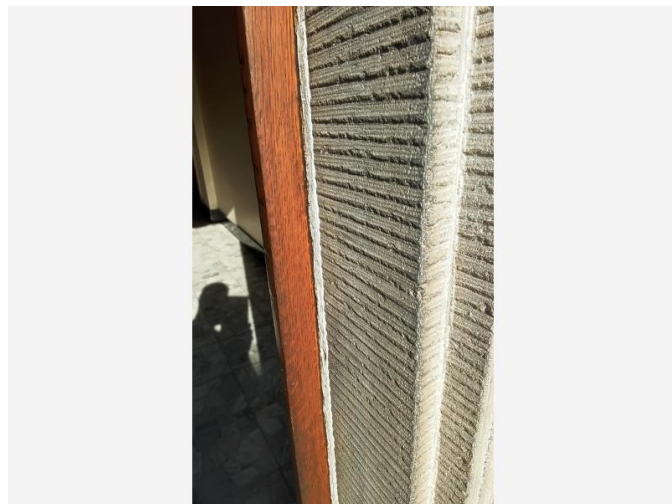
Zorgvuldig beheren

Eindbeoordeling materiaalrisico	Laag materiaalrisico en/of verlaagde kans op vezelvrijgave
---------------------------------	--

Gebondenheid	Categorie 1: hechtgebonden in oorsprong
Asbestsoort (vezeltype)	Amfibool aanwezig, uitgezonderd crocidoliet
Asbestconcentratie	Laag (< 50%)
Afschermingsgraad van het gehele materiaal	Geheel of deels vrij aan de buitenlucht
Toestand van het materiaal	Licht beschadigd, licht verweerd. Intact materiaal type Pical – asbestboard of categorie III 'gebondenheid'

Beschrijving	kit aan de ramen
Omgeving	Buiten
Primaire drager	Wandopening verticaal (raam, deur, ...)
Asbestmateriaal	In-situ afwerkingslagen - Pasta, stopverf, voegsel, stopsel, vulsel, mastiek, kitten, ...
Bindmiddel van asbestmateriaal	Kitten, mastiek, pasta
Gebondenheid op basis van bindmiddel	Hecht
Hoeveelheid (gewicht - aantal)	• 5,00 kg - 1 stuk
Totaal gewicht	5,00 kg

Eenvoudig bereikbaar	Ja
Bevestigingswijze	<ul style="list-style-type: none">• Verlijmd, ingegoten, versmeerd
Identificatiemethode	Vaststelling zonder monstername
Destructieve handeling voor identificatie	Nee
Opmerking	<p>Dit gewicht is een beredeneerde schatting , er worden geen rechten verleend aan dit gewicht. De dikte is een schatting die voorkomt uit de monsterplaats en is daarom niet altijd representatief.</p> <p>kit is oud en gekrakkeleerd</p>

- Zorg voor een veilig beheer. Vermijd het beschadigen van het asbestmateriaal. Controleer de toestand jaarlijks op wijzigingen.
- Voer bijkomende staalname(s) uit.

- Eenvoudige handelingen: mag via doe-het-zelf of door werknemer(s) met opleidingsattest eenvoudige handelingen aannemer met opleidingsattest
de kit is versmeerd aan de gevel
aannemer gebruikt puntafzuiging met hepafilter

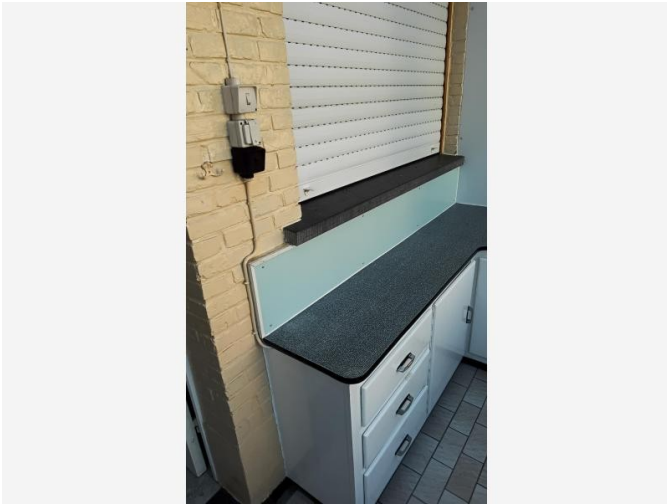
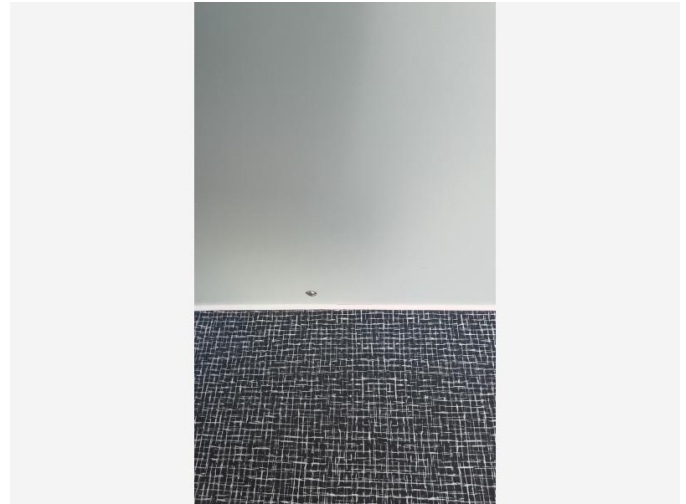
Zorgvuldig beheren

Beschrijving	glasal aan keuken
Omgeving	Binnen
Primaire drager	Binnenwand
Asbestmateriaal	Plaat, paneel, tablet - Geëmailleerd, type Glasal
Bindmiddel van asbestmateriaal	Kunststof of -hars
Gebondenheid op basis van bindmiddel	Hecht
Hoeveelheid (gewicht - aantal)	<ul style="list-style-type: none">• 4,00 kg - 1 stuk
Totaal gewicht	4,00 kg
Eenvoudig bereikbaar	Ja
Bevestigingswijze	<ul style="list-style-type: none">• Geklemd• Geschroefd

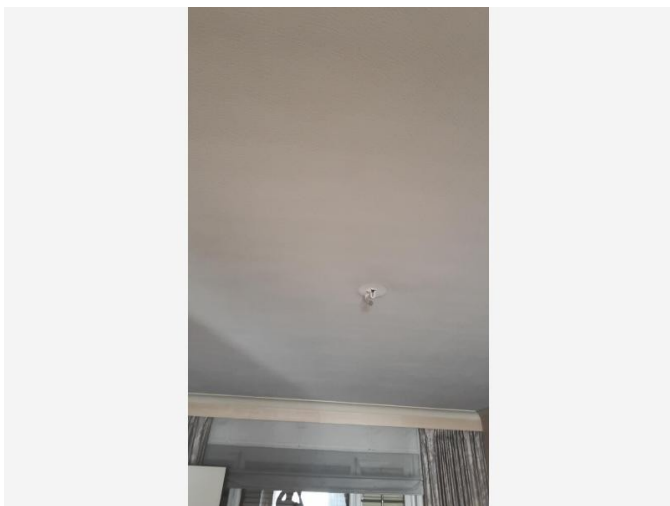
Beschrijving	beplesitering op de plafonds
Omgeving	Buiten
Primaire drager	Plafond

Bindmiddel van materiaal	Gips - kalk
Gebondenheid op basis van bindmiddel	Niet-hechtgebonden
Hoeveelheid (oppervlakte - dikte - aantal)	• 135,00 m ² - 1,00 cm - 1 stuk
Totaal volume	1,35 m ³
Identificatiemethode	Vaststelling met monstername
Destructieve handeling voor identificatie	Nee
Opmerking	Deze oppervlakte is een beredeneerde schatting , er worden geen rechten verleend aan deze oppervlaktes. De dikte is een schatting die voorkomt uit de monsterplaatsen en is daarom niet altijd representatief.
