Keuringsverslag van een elektrische laagspanning- en zeer lage spanningsinstallatie

Datum keuring: 06/04/2023

Straatnaam	Kleinhulst
Huisnummer	12
Busnummer	
Postcode	9220
Gemeente	HAMME
Land	België

Controlebezoek van een huishoudelijke installatie volgens (KB 08/09/2019) - AREI Boek 1- 6.5. en 8.2.2. en 4.2.4.3.
Spanning: 1N400V
Aantal kringen: 14
Meter / bord verbinding: 6 mm²
Max beveiliging: 40 A

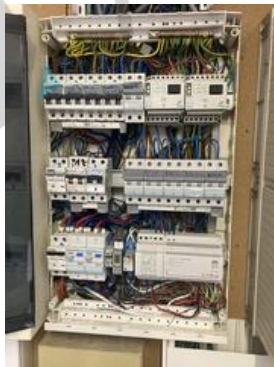
Afbeelding schakel- en verdeelbord:

Visueel nazicht (algemeen)	NOK	Directe aanraking	NOK	Indirecte aanraking	OK
Aansluitingen	OK	schema in bijlage door Aceg vzw	NA		
Equipotentiale verbindingen	OK	Doorsnede geleiders	OK		
Continuïteit	OK	Verlichting / toestellen	NVT

15.09 De genaakbare, naakte onder spanning staande delen zijn onvoldoende afgeschermd. (Boek 1 Afdeling 5.1.4. en 4.2.2.3.)

nota/note 18 De elektrische installatie is grondig na te zien en conform te maken volgens de voorschriften van het AREI boek 1.
