Asbestinventarisatetest

Slangstraat 43, 9220 Hamme

Attestnummer : 20230605-000118.000

Uitgegeven op : 05.06.2023

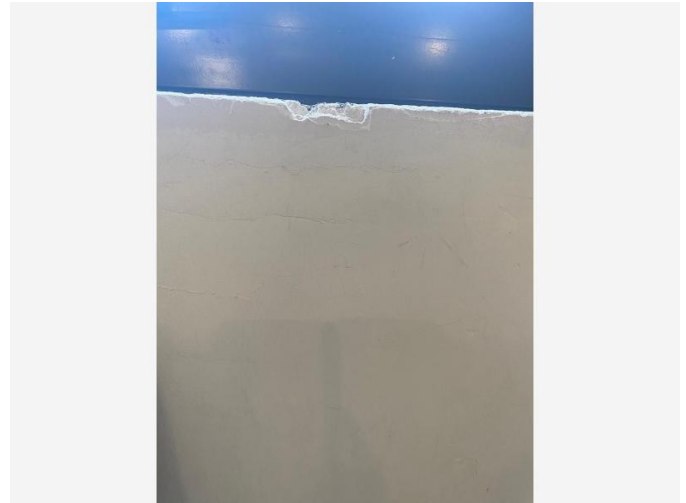
Fiche 3: Bezetting muur

Geen asbest

#	Type	Referentie	Resultaat
3.1	Mengmonster	230531 slang muur	Geen asbest

Beschrijving	Bezetting muur
Omgeving	Binnen
Primaire drager	Binnenwand
Bindmiddel van materiaal	Gips - kalk

Gebondenheid op basis van bindmiddel	Niet-hechtgebonden
Hoeveelheid (oppervlakte - dikte - aantal)	• 0,01 m ² - 0,01 cm - 1 stuk
Totaal volume	< 0,001 m ³
Identificatiemethode	Vaststelling met monstername
Destructieve handeling voor identificatie	Nee
Opmerking	<p>Staalname in de gang en de winkel.</p> <p>Aangezien er geen asbest werd aangetroffen in deze toepassing werd er geen berekening gemaakt van deze oppervlakte.</p>
