# Asbestinventarisatetest

Nieuwstraat 10B, 9170 Sint-Gillis-Waas

Attestnummer : 20231012-000037.000

## Niet-asbestveilig

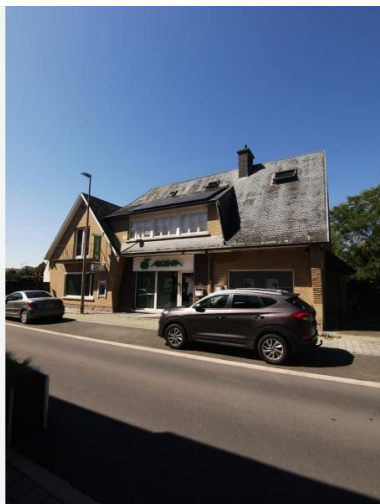
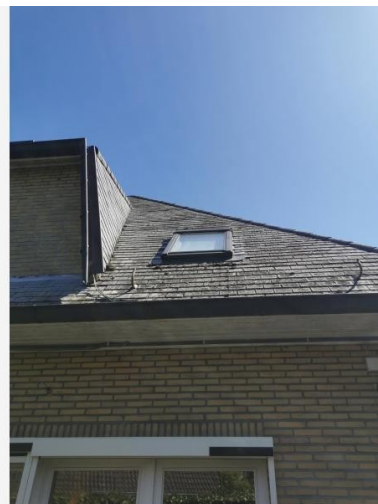
Overzichtsfoto

Detailfoto

Eindbeoordeling materiaalrisico	Verhoogd materiaalrisico en/of verhoogde kans op vezelvrijgave
---------------------------------	--

Gebondenheid	Categorie 1: hechtgebonden in oorsprong
Asbestsoort (vezeltype)	Crocidoliet aanwezig
Asbestconcentratie	Laag (< 50%)
Afschermingsgraad van het gehele materiaal	Geheel of deels vrij aan de buitenlucht
Toestand van het materiaal	Matig beschadigd, matig verweerd

Beschrijving	Asbestcement leien dak
Omgeving	Buiten
Primaire drager	Schuin dak
Asbestmateriaal	Dak- en gevelbekleding - Lei, shingle
Bindmiddel van asbestmateriaal	Cement
Gebondenheid op basis van bindmiddel	Hecht
Hoeveelheid (oppervlakte - aantal)	<ul style="list-style-type: none"><li>212,92 m<sup>2</sup> - 1 stuk</li></ul>
Totale oppervlakte	212,92 m <sup>2</sup>
Eenvoudig bereikbaar	Ja
Bevestigingswijze	<ul style="list-style-type: none"><li>Genageld, geniet</li></ul>

<b>Identificatiemethode</b>	Vaststelling zonder monstername
<b>Destructieve handeling voor identificatie</b>	Nee

Het asbestmateriaal valt onder de mijlpaal van 2034.

Verwijderen

- Zorg voor een veilig beheer. Vermijd het beschadigen van het asbestmateriaal. Controleer de toestand jaarlijks op wijzigingen.
- Zorg voor een veilig beheer en verwijder dit asbestmateriaal wanneer het bij werken eenvoudig bereikbaar wordt. Controleer de toestand jaarlijks op wijzigingen.

- Eenvoudige handelingen: enkel door erkend asbestverwijderaar  
Deze toepassing wordt best enkel verwijderd door een erkend asbestverwijderaar/dakwerker. Hierbij is het belangrijk dat de leien niet breken bij het demonteren. Door de complexiteit van het dak wordt aangeraden dit door vakmensen te laten uitvoeren

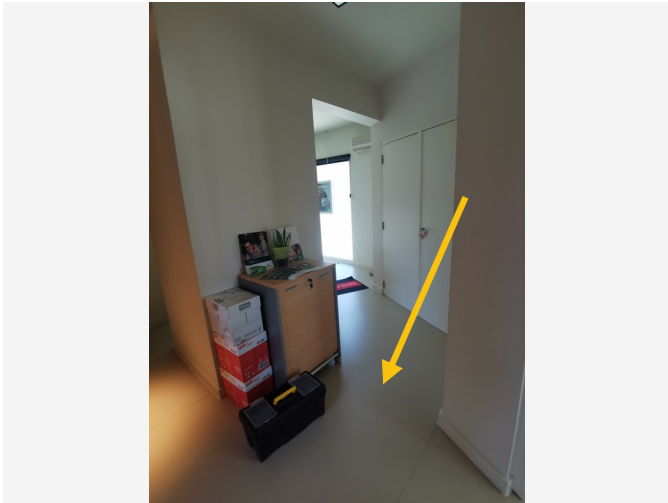
Situeringfoto

**Bouwjaar:** 2009

*Constructies gebouwd vanaf 2001 moeten niet onderzocht worden*
