# Asbestinventarisatetest

Driegotenkouter 102, 9220 Hamme

Attestnummer : 20240131-000188.000

Uitgegeven op : 31.01.2024

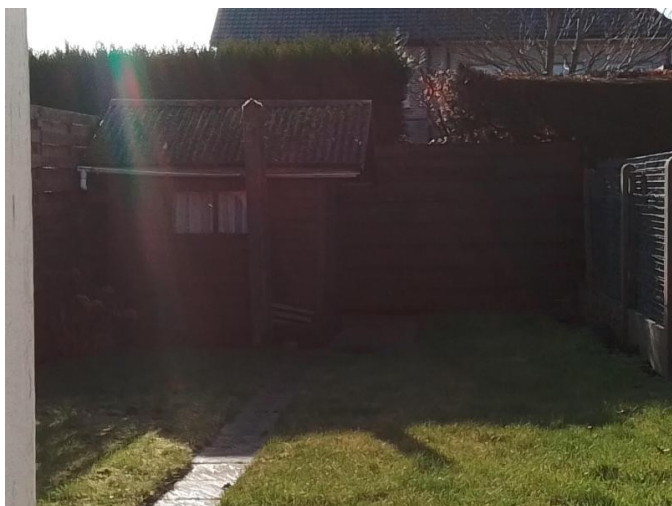
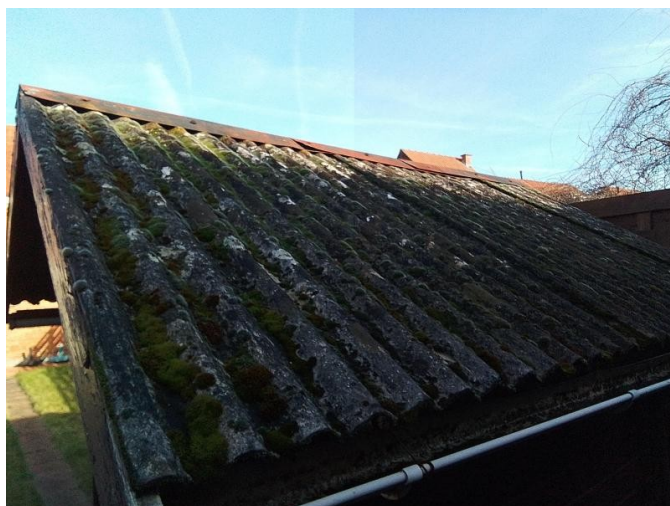
Beschrijving	Type	Actie
1. Dakbedeking tuinhuis	Asbestmateriaal	<a href="#">Verwijderen</a>

Overzichtsfoto

Detailfoto

Eindbeoordeling materiaalrisico	Verhoogd materiaalrisico en/of verhoogde kans op vezelvrijgave
---------------------------------	--

Gebondenheid	Categorie 1: hechtgebonden in oorsprong
Asbestsoort (vezeltype)	Crocidoliet aanwezig
Asbestconcentratie	Laag (< 50%)
Afschermingsgraad van het gehele materiaal	Geheel of deels vrij aan de buitenlucht
Toestand van het materiaal	Matig beschadigd, matig verweerd

Beschrijving	Dakbedeking tuinhuis
Omgeving	Buiten
Primaire drager	Schuin dak
Asbestmateriaal	Dak- en gevelbekleding - Golfplaat
Bindmiddel van asbestmateriaal	Cement
Gebondenheid op basis van bindmiddel	Hecht
Hoeveelheid (oppervlakte - aantal)	• 10,00 m <sup>2</sup> - 1 stuk
Totale oppervlakte	10,00 m <sup>2</sup>
Eenvoudig bereikbaar	Ja
Bevestigingswijze	• Geschroefd
Identificatiemethode	Vaststelling zonder monsternamen

Het asbestmateriaal valt onder de mijlpaal van 2034.

Verwijderen

- Zorg voor een veilig beheer. Vermijd het beschadigen van het asbestmateriaal. Controleer de toestand jaarlijks op wijzigingen.

- Eenvoudige handelingen: mag via doe-het-zelf of door werknemer(s) met opleidingsattest eenvoudige handelingen  
"Aanbevolen saneringsmethode: Eenvoudige handeling met bijkomende maatregelen. Het materiaal dient goed te worden gefixeerd voor deze wordt verwijderd."

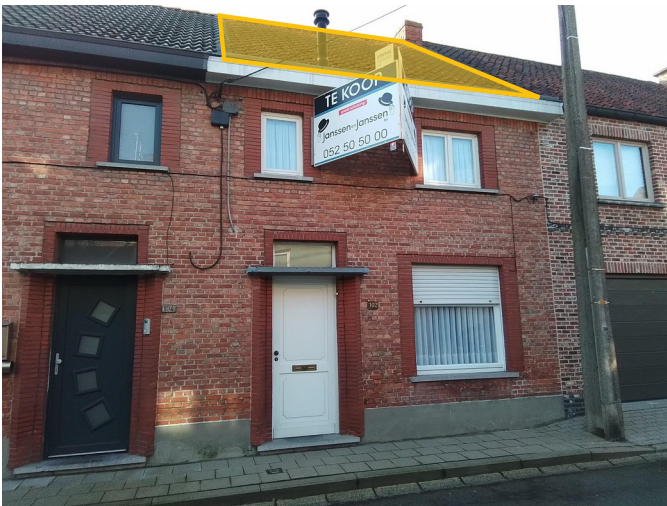
Situeringfoto

### Permanente beperking

**Reden:** zolder gelijk dicht geen luik

(Asbest)materiaal	Dak- en gevelbekleding - Plaat
Karakterisatie	Asbest (verdacht)
Primaire drager	Schuin dak

**Uitleg van de asbestdeskundige:** bij renovatie en of sloop kijken of er een onderdak is

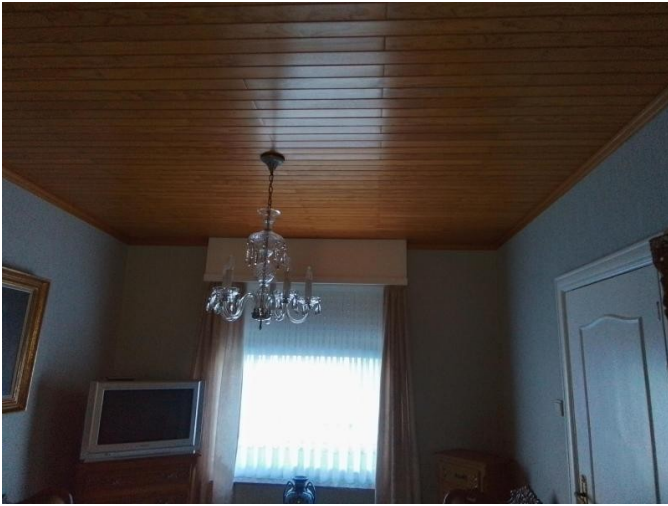
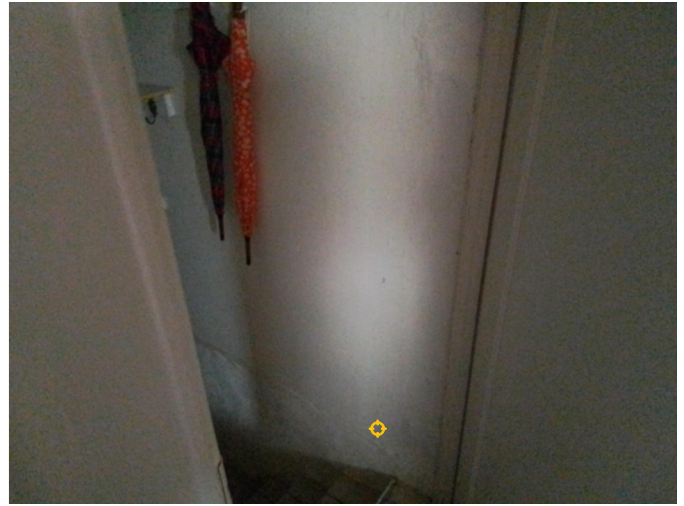
## Fiche 3: Bepleistering muren

Geen asbest

Overzichtsfoto

Detailfoto

#	Type	Referentie	Resultaat
3.1	Mengmonster	MM001	Geen asbest

Beschrijving	Bepoistering muren
Omgeving	Binnen
Primaire drager	Binnenwand

<b>Bindmiddel van materiaal</b>	Gips - kalk
<b>Gebondenheid op basis van bindmiddel</b>	Niet-hechtgebonden
<b>Hoeveelheid (oppervlakte - dikte - aantal)</b>	• 200,00 m <sup>2</sup> - 2,00 cm - 1 stuk
<b>Totaal volume</b>	4,00 m <sup>3</sup>
<b>Identificatiemethode</b>	Vaststelling met monstername
<b>Destructieve handeling voor identificatie</b>	Nee
<b>Opmerking</b>	Overal in de woning is er valse plafond
