Keuringsverslag van een elektrische laagspanning- en zeer lage spanningsinstallatie

Datum keuring: 30/01/2024

Straatnaam Driegotenkouter
Huisnummer 102
Busnummer
Postcode 9220
Gemeente HAMME
Land België

Controlebezoek van een oude huishoudelijke elektrische installatie van een wooneenheid bij verkoop op vraag van de verkoper volgens (KB 08/09/2019) - AREI Boek 1- 8.4.2. en 8.2.1. en 4.2.4.3.

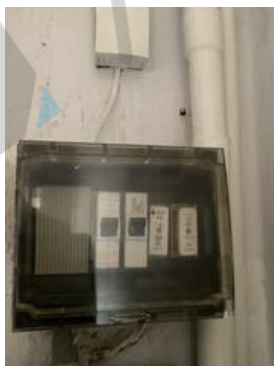
Afbeelding schakel- en verdeelbord:

Aantal kringen	Curve	Bescherming IN (A)	(andere)	P	Sectie (mm²)
2	U	6		1	2,5
Visueel nazicht (algemeen)	NOK	Directe aanraking	NOK	Indirecte aanraking	NOK
Aansluitingen	NOK	schema in bijlage door Aceg vzw	NA		
Equipotentiale verbindingen	NOK	Doorsnede geleiders	OK		
Continuïteit	NOK	Verlichting / toestellen	NVT
