# Asbestinventarisatetest

Gasmeterstraat 4, 9220 Hamme

Attestnummer : 20231221-000284.000

Uitgegeven op : 21.12.2023

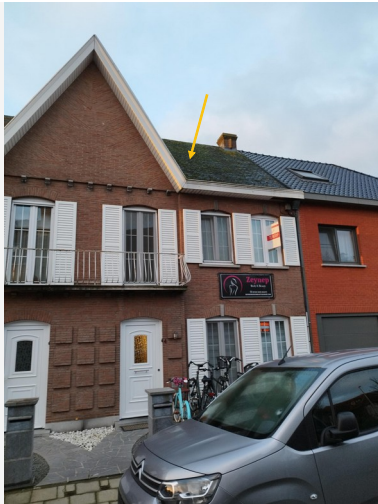
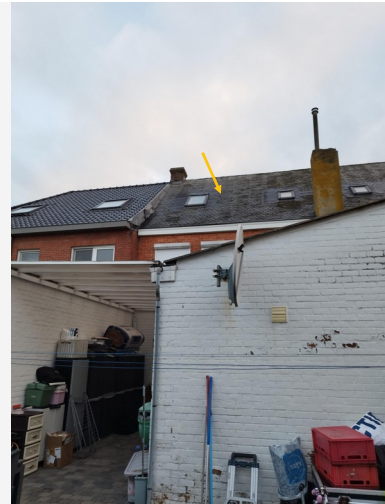
Overzichtsfoto

Detailfoto

Eindbeoordeling materiaalrisico	Verhoogd materiaalrisico en/of verhoogde kans op vezelvrijgave
---------------------------------	--

Gebondenheid	Categorie 1: hechtgebonden in oorsprong
Asbestsoort (vezeltype)	Crocidoliet aanwezig
Asbestconcentratie	Laag (< 50%)
Afschermingsgraad van het gehele materiaal	Geheel of deels vrij aan de buitenlucht
Toestand van het materiaal	Matig beschadigd, matig verweerd

Beschrijving	Leien
Omgeving	Buiten
Primaire drager	Schuin dak
Asbestmateriaal	Dak- en gevelbekleding - Lei, shingle
Bindmiddel van asbestmateriaal	Cement
Gebondenheid op basis van bindmiddel	Hecht
Hoeveelheid (oppervlakte - aantal)	• 75,00 m <sup>2</sup> - 1 stuk
Totale oppervlakte	75,00 m <sup>2</sup>
Eenvoudig bereikbaar	Ja
Bevestigingswijze	• Genageld, geniet
Identificatiemethode	Vaststelling zonder monstername

Het asbestmateriaal valt onder de mijlpaal van 2034.

- Zorg voor een veilig beheer en verwijder dit asbestmateriaal wanneer het bij werken eenvoudig bereikbaar wordt. Controleer de toestand jaarlijks op wijzigingen.

- Eenvoudige handelingen: mag via doe-het-zelf of door werknemer(s) met opleidingsattest eenvoudige handelingen  
Aanbevolen saneringsmethode: Eenvoudige handeling met bijkomende maatregelen. Het materiaal dient goed te worden gefixeerd/bevochtigd voor dit wordt verwijderd.

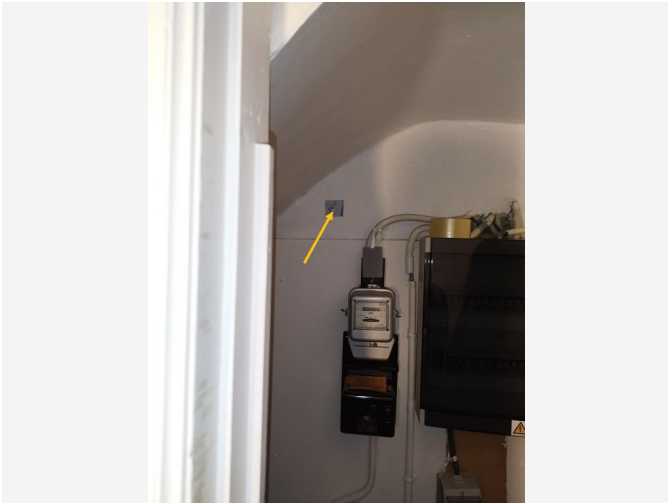
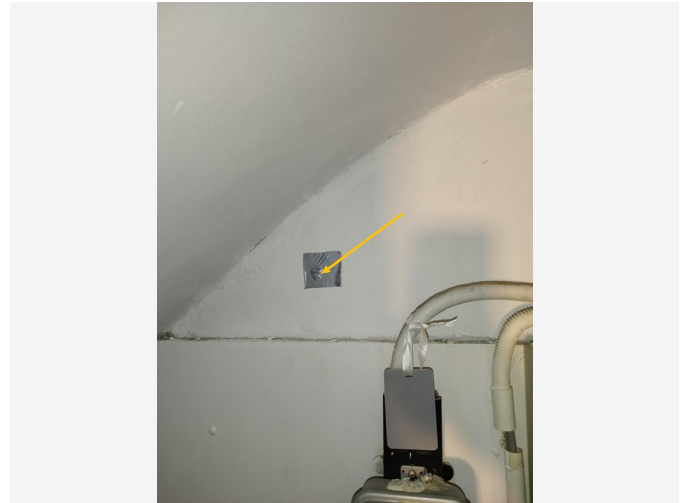
Overzichtsfoto

Detailfoto

Geen asbest

#	Type	Referentie	Resultaat
4.1	Mengmonster	MS001	Geen asbest

Beschrijving	Pleisterwerk
Omgeving	Binnen
Primaire drager	Binnenwand

<b>Bindmiddel van materiaal</b>	Gips - kalk
<b>Gebondenheid op basis van bindmiddel</b>	Niet-hechtgebonden
<b>Hoeveelheid (oppervlakte - dikte - aantal)</b>	<ul style="list-style-type: none"> <li>• 180,00 m<sup>2</sup> - 1,00 cm - 1 stuk</li> </ul>
<b>Totaal volume</b>	1,80 m <sup>3</sup>
<b>Identificatiemethode</b>	Vaststelling met monstername
<b>Destructieve handeling voor identificatie</b>	Nee
<b>Opmerking</b>	<p>Pleisterwerk bevindt zich op de muren van het gelijkvloers en het eerste verdiep.</p> <p>Op het eerste verdiep is het enkel de binnenmuren die grenzen aan de buitenmuren.</p>
