# Asbestinventarisatetest

Acaciastraat 13, 9220 Hamme

Attestnummer : 20230206-000333.000

Uitgegeven op : 06.02.2023

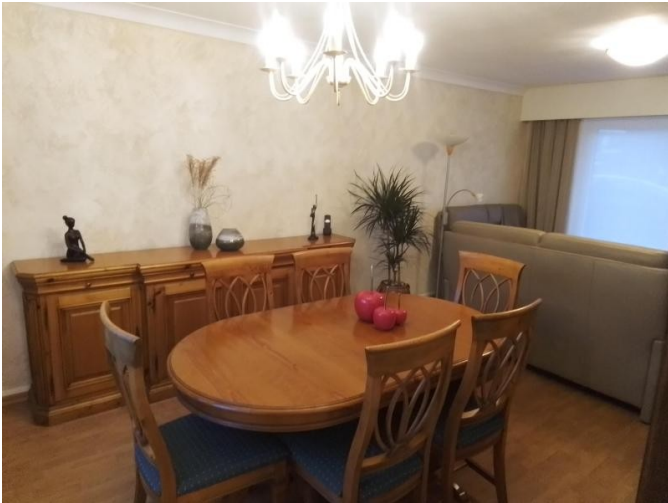
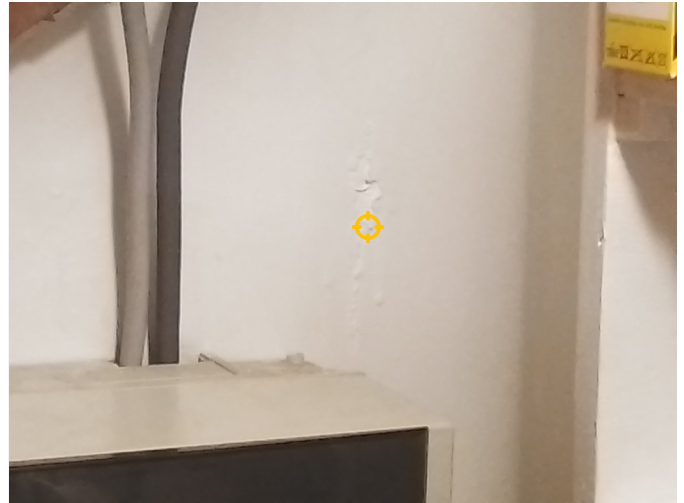
## Fiche 2: Bepleistering muren

Overzichtsfoto

Detailfoto

Geen asbest

#	Type	Referentie	Resultaat
2.1	Mengmonster	MM001	Geen asbest

Beschrijving	Bepleistering muren
Omgeving	Binnen
Primaire drager	Binnenwand

<b>Bindmiddel van materiaal</b>	Gips - kalk
<b>Gebondenheid op basis van bindmiddel</b>	Niet-hechtgebonden
<b>Hoeveelheid (oppervlakte - dikte - aantal)</b>	• 150,00 m <sup>2</sup> - 2,00 cm - 1 stuk
<b>Totaal volume</b>	3,00 m <sup>3</sup>
<b>Identificatiemethode</b>	Vaststelling met monstername
<b>Destructieve handeling voor identificatie</b>	Nee

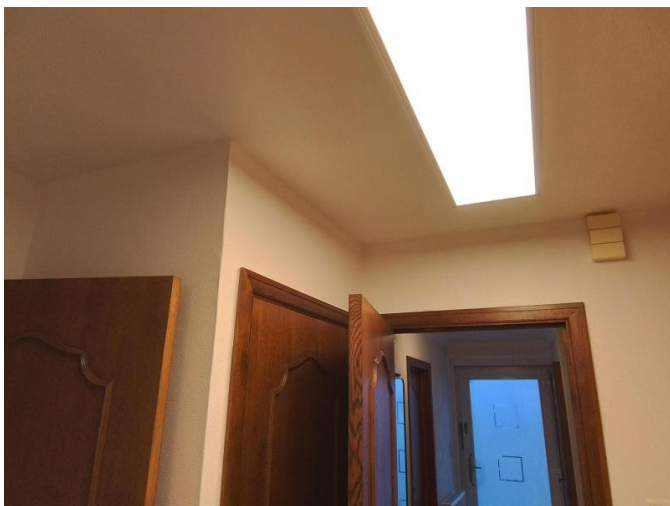
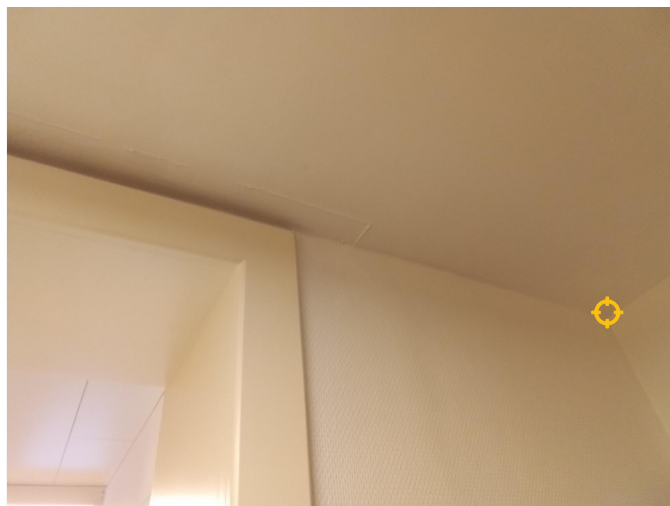
## Fiche 3: Bepleistering plafond

Overzichtsfoto

Detailfoto

Geen asbest

#	Type	Referentie	Resultaat
3.1	Mengmonster	MM002	Geen asbest

Beschrijving	Beplesitering plafond
Omgeving	Binnen
Primaire drager	Plafond

<b>Bindmiddel van materiaal</b>	Gips - kalk
<b>Gebondenheid op basis van bindmiddel</b>	Niet-hechtgebonden
<b>Hoeveelheid (oppervlakte - dikte - aantal)</b>	• 98,00 m <sup>2</sup> - 2,00 cm - 1 stuk
<b>Totaal volume</b>	1,96 m <sup>3</sup>
<b>Identificatiemethode</b>	Vaststelling met monstername
<b>Destructieve handeling voor identificatie</b>	Nee
