Asbestinventarisatetest

Sint-Goriksplein 4/3, 2650 Edegem

Attestnummer : **20240409-000549.000**

Uitgegeven op : **09.04.2024**

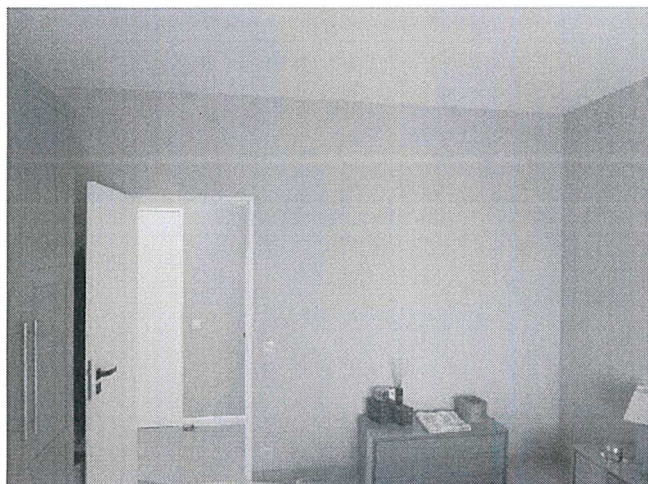
Overzichtsfoto

Fiche 1: Pleisterwerk

Geen asbest

#	Type	Referentie	Resultaat
1.1	Mengmonster	MM01	Geen asbest

Beschrijving	Pleisterwerk
Omgeving	Binnen
Primaire drager	Binnenwand
Bindmiddel van materiaal	Gips - kalk

Gebondenheid op basis van bindmiddel	Niet-hechtgebonden
Hoeveelheid (oppervlakte - dikte - aantal)	• 200,00 m ² - 1,00 cm - 1 stuk
Totaal volume	2,00 m ³
Identificatiemethode	Vaststelling met monstername
Destructieve handeling voor identificatie	Nee
