Asbestinventarisatetest

Liersesteenweg 151, 3130 Begijnendijk

Attestnummer : 20230620-000516.000

Uitgegeven op : 20.06.2023

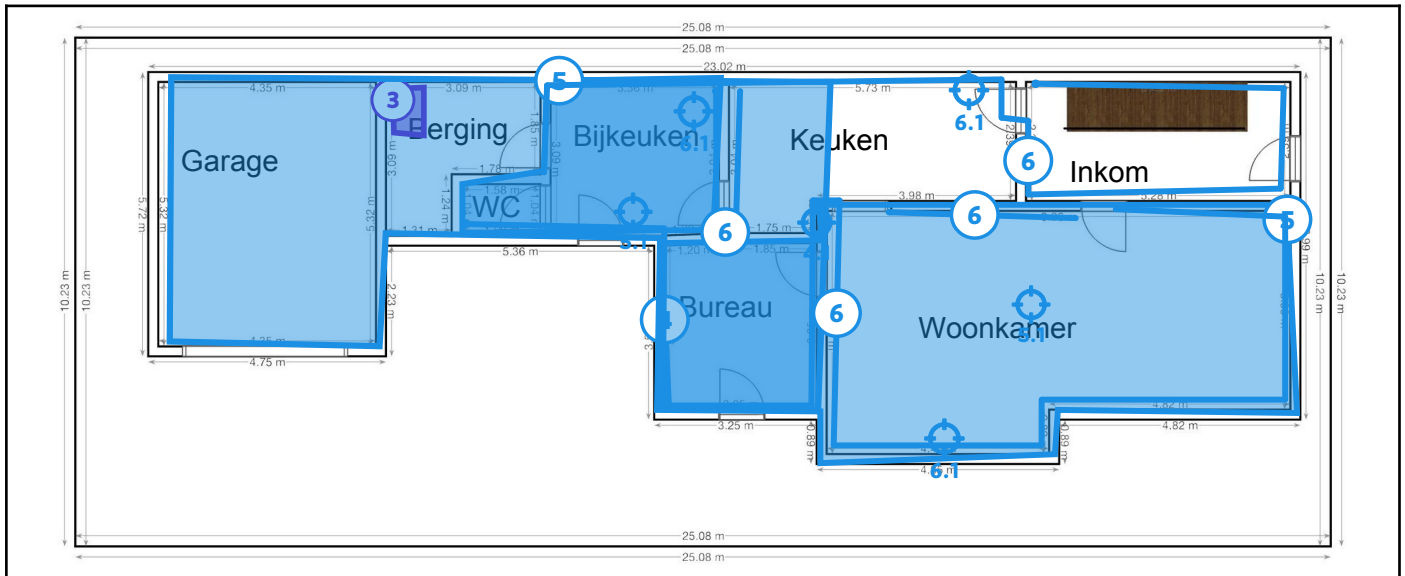
Plan 1.1: Gelijkvloers

Beschrijving	Type	Actie
3. Verwarmingsinstallatie	Advies	-
4. Bitumen plat dak hoofdgebouw	Geen asbest	-
4.1 Code: MM 04	Puntmonster	-
5. Pleisterwerk plafond	Geen asbest	-
5.1 Code: MM 03	Mengmonster	-
6. Pleisterwerk muren	Geen asbest	-
6.1 Code: MM 02	Mengmonster	-

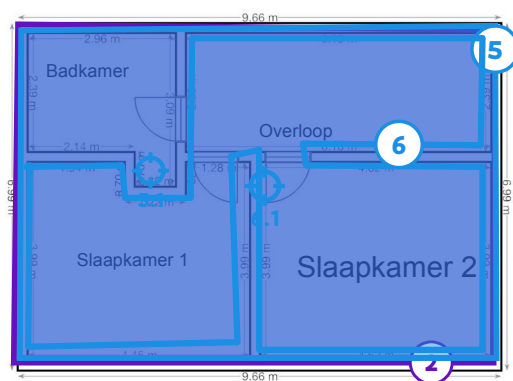
Plan 1.2: Hoofdgebouw Dak

Beschrijving	Type	Actie
2. Dak en onderdak hoofdgebouw	Advies	-
5. Pleisterwerk plafond	Geen asbest	-
5.1 Code: MM 03	Mengmonster	-
6. Pleisterwerk muren	Geen asbest	-
6.1 Code: MM 02	Mengmonster	-

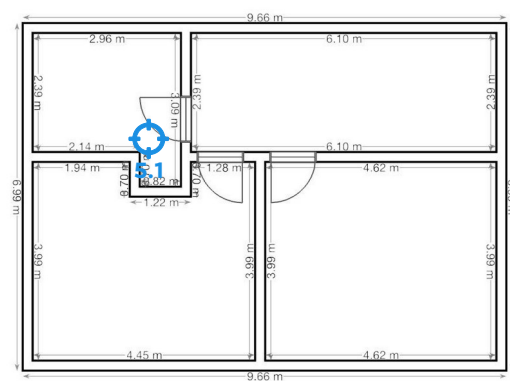
Plan 1.3: Hoofdgebouw verdieping

Beschrijving	Type	Actie
5. Pleisterwerk plafond	Geen asbest	-
5.1 Code: MM 03	Mengmonster	-

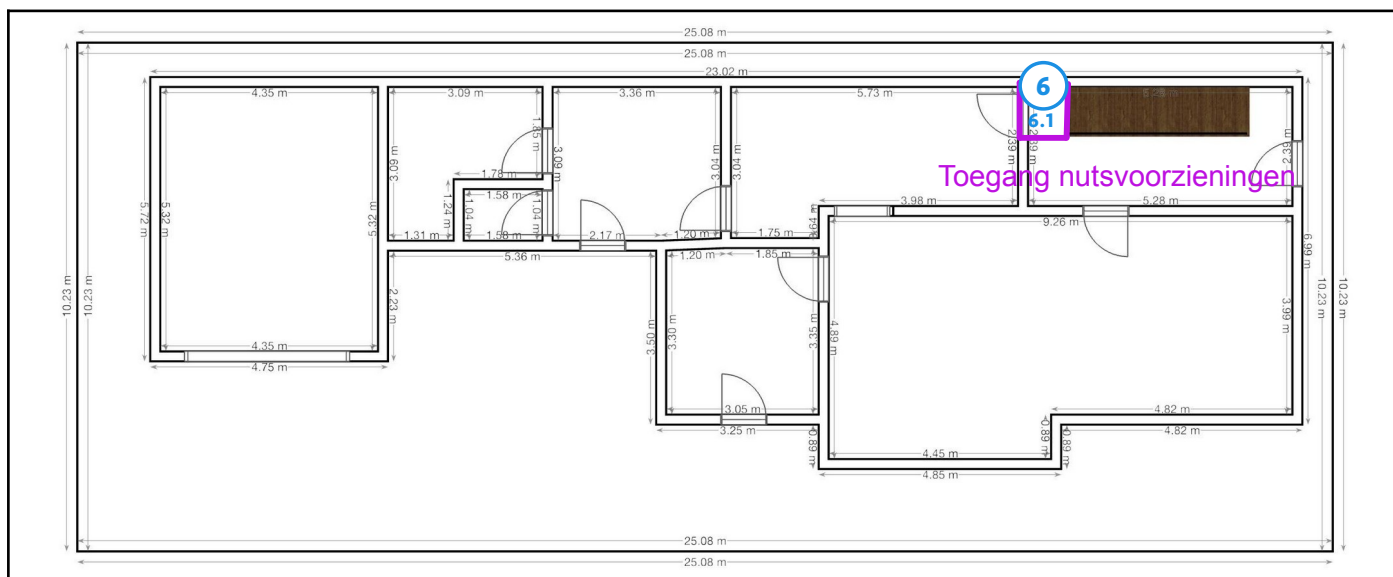
Plan 1.4: Toezichtskelder

Beschrijving	Type	Actie
6. Pleisterwerk muren	Geen asbest	-
6.1 Code: MM 02	Mengmonster	-

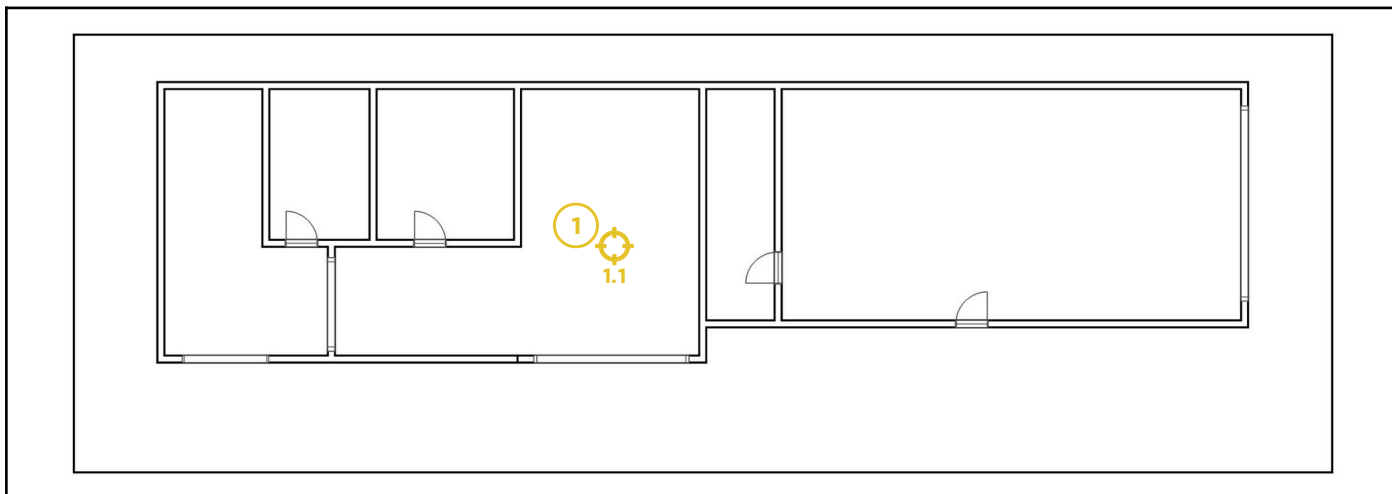
Plan 2.1: Bijbouw

Beschrijving	Type	Actie
1. Buis in asbestcement	Asbestmateriaal	Zorgvuldig beheren
1.1 Code: MM 01	Puntmonster	-
