Attestnummer : 20230301-000204.000  
Uitgegeven op : 01.03.2023  
Geldig tot : 01.03.2033

Asbestinventarisatetest  
Statestraat 58, 2070 Zwijndrecht

Zone 1: Hoofdgebouw.....6

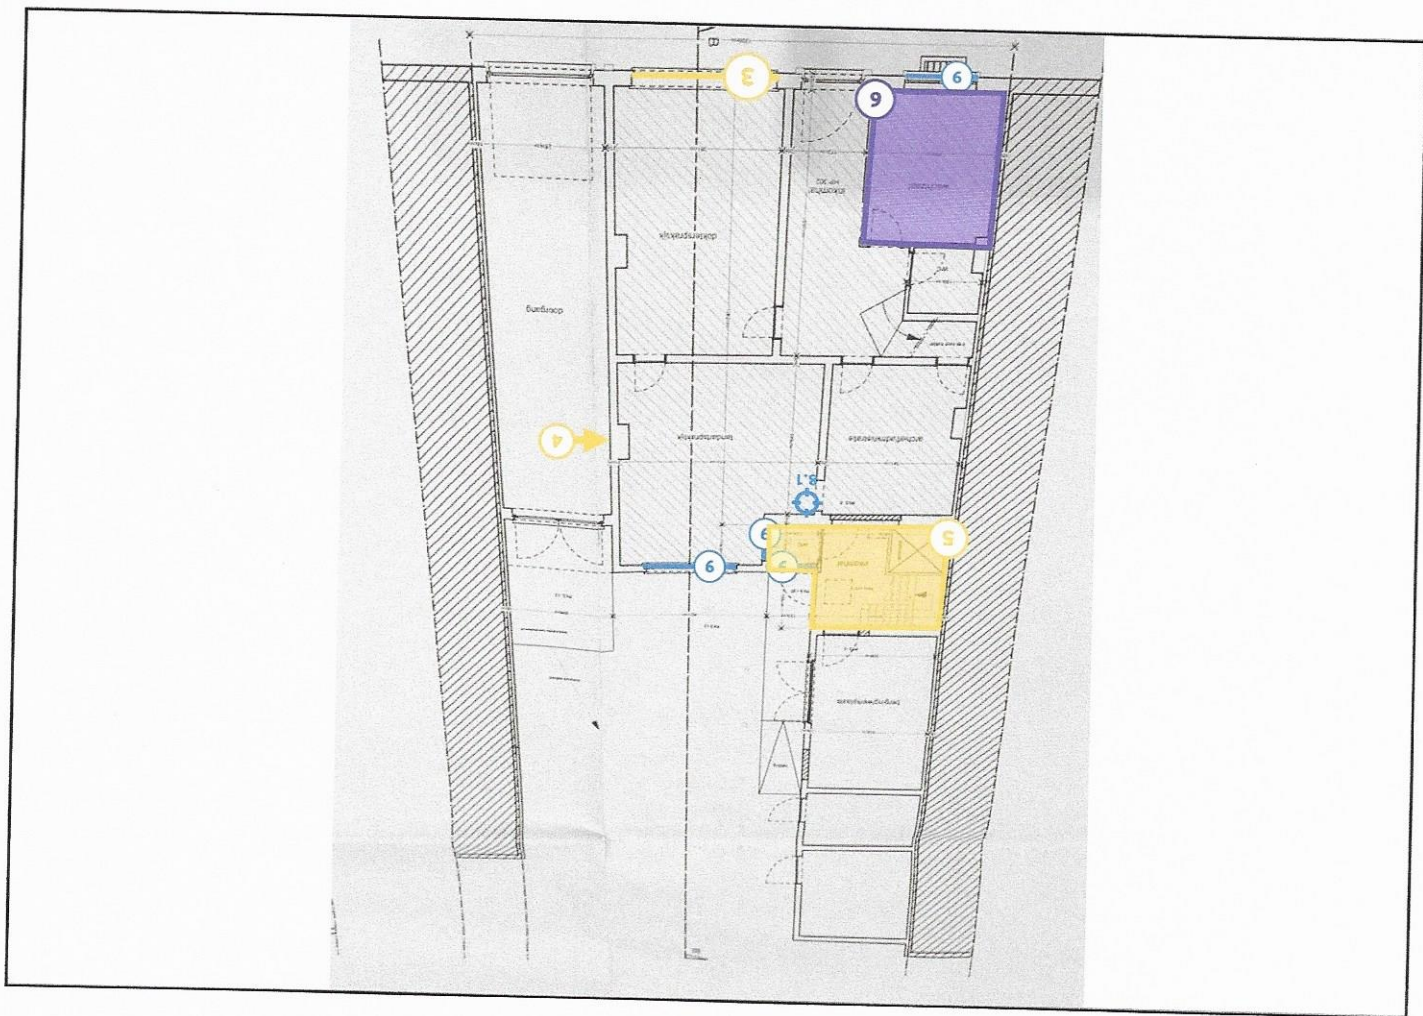
Plan 1.2: Gelijkvloers

Beschrijving	Type	Actie
3. Nieuwe ramen 2007	Uitsluiting	-
4. Ketel Junkers	Uitsluiting	-
5. Nieuwe bouw	Uitsluiting	-
6. Plafond gyproc	Advies	-
8. Bezetting plafond	Geen asbest	-
8.1 Code: 230220 stat plaf	Mengmonster	-
9. Kit aan de ramen (zwart)	Geen asbest	-

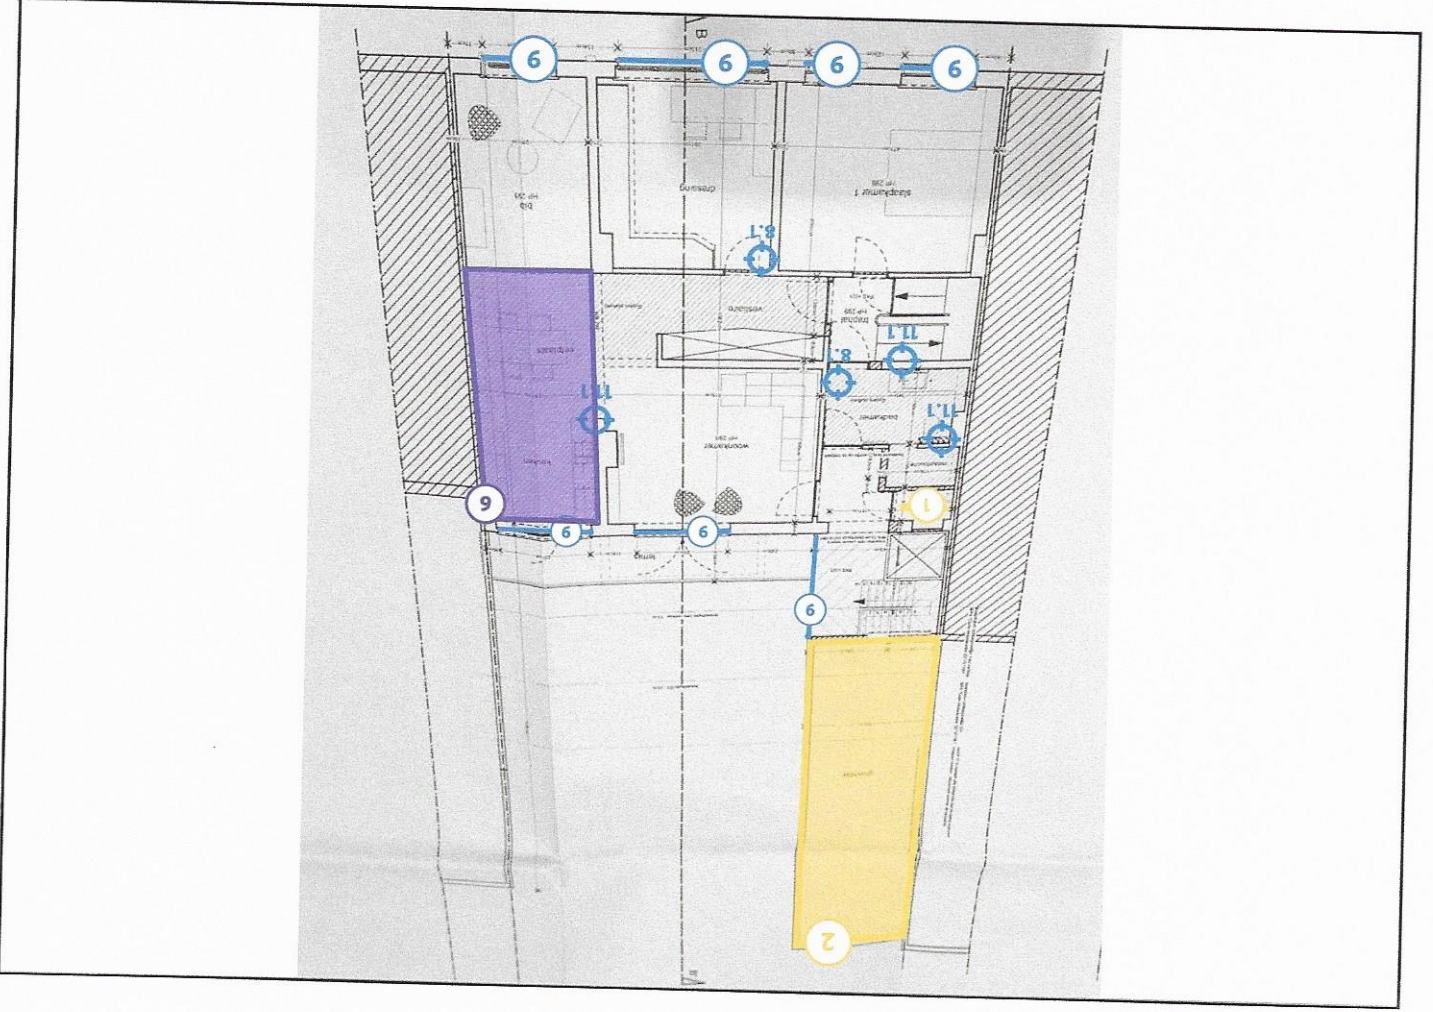
Plan 1.3: Eerste verdieping

Beschrijving	Type	Actie
1. Ketel Remeha	Uitsluiting	-
2. Roofing plat dak	Uitsluiting	-
6. Plafond Gyproc	Advies	-
8. Bezetting plafond	Geen asbest	-
8.1 Code: 230220 stat plaf	Mengmonster	-
9. Kit aan de ramen (zwart)	Geen asbest	-
11. Bezetting muur	Geen asbest	-

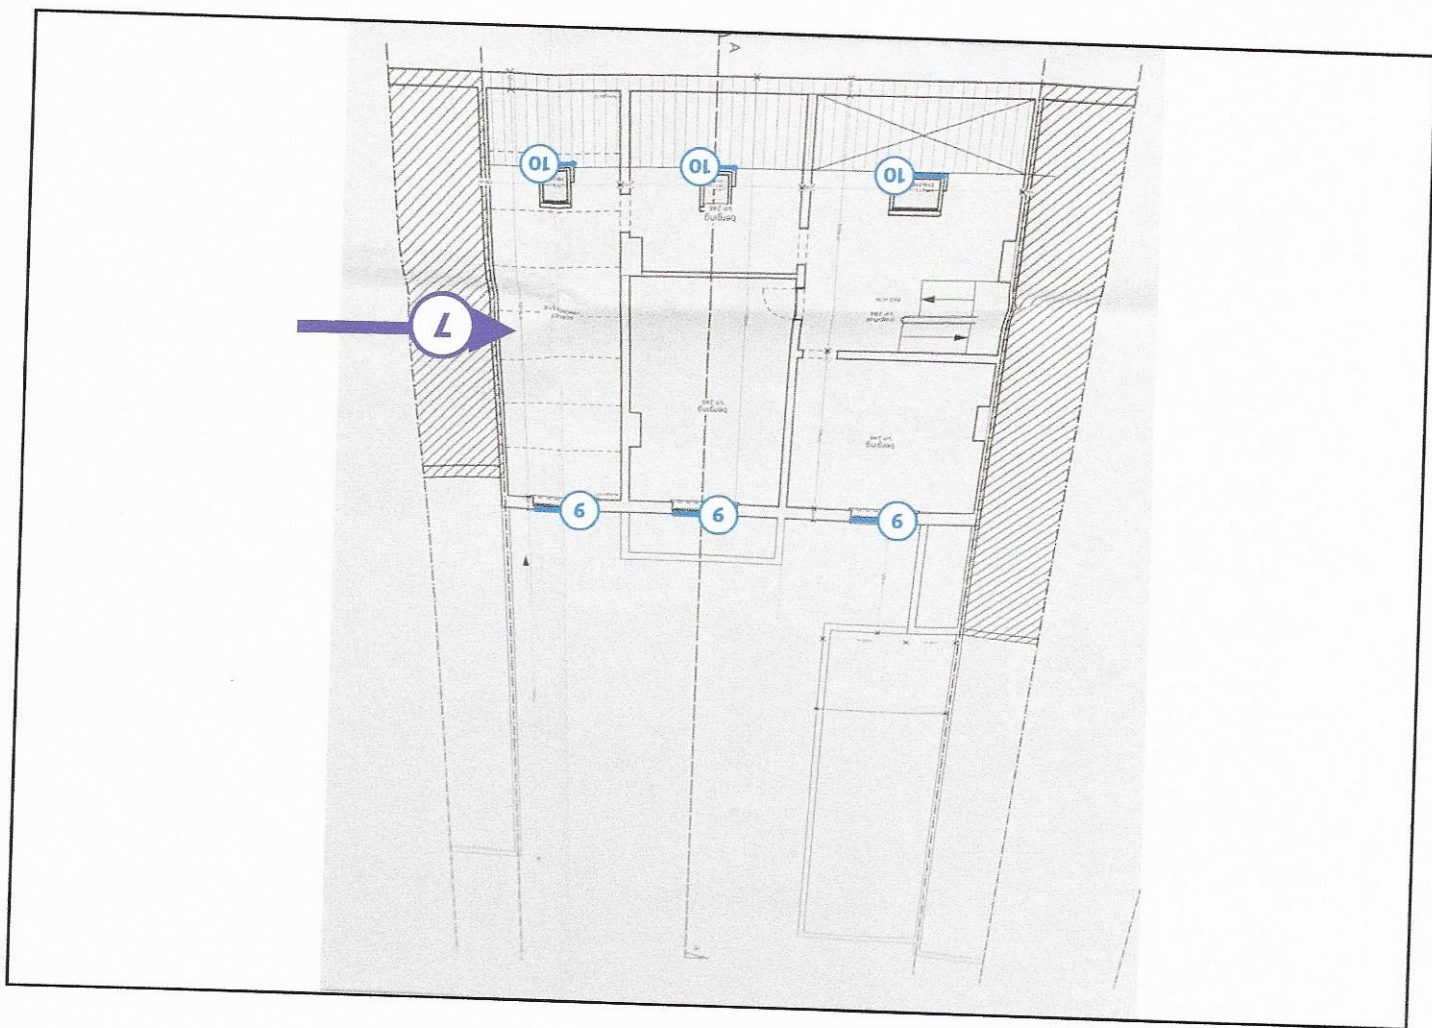
Plan 1.4: Zolder

Beschrijving	Type	Actie
7. Plafond hout	Advies	-
9. Kit aan de ramen (zwart)	Geen asbest	-
10. Velux	Geen asbest	-
