Asbestinventarisatetest

Kerkstraat 24, 9220 Hamme

Attestnummer : 20231019-000203.000

Niet-asbestveilig

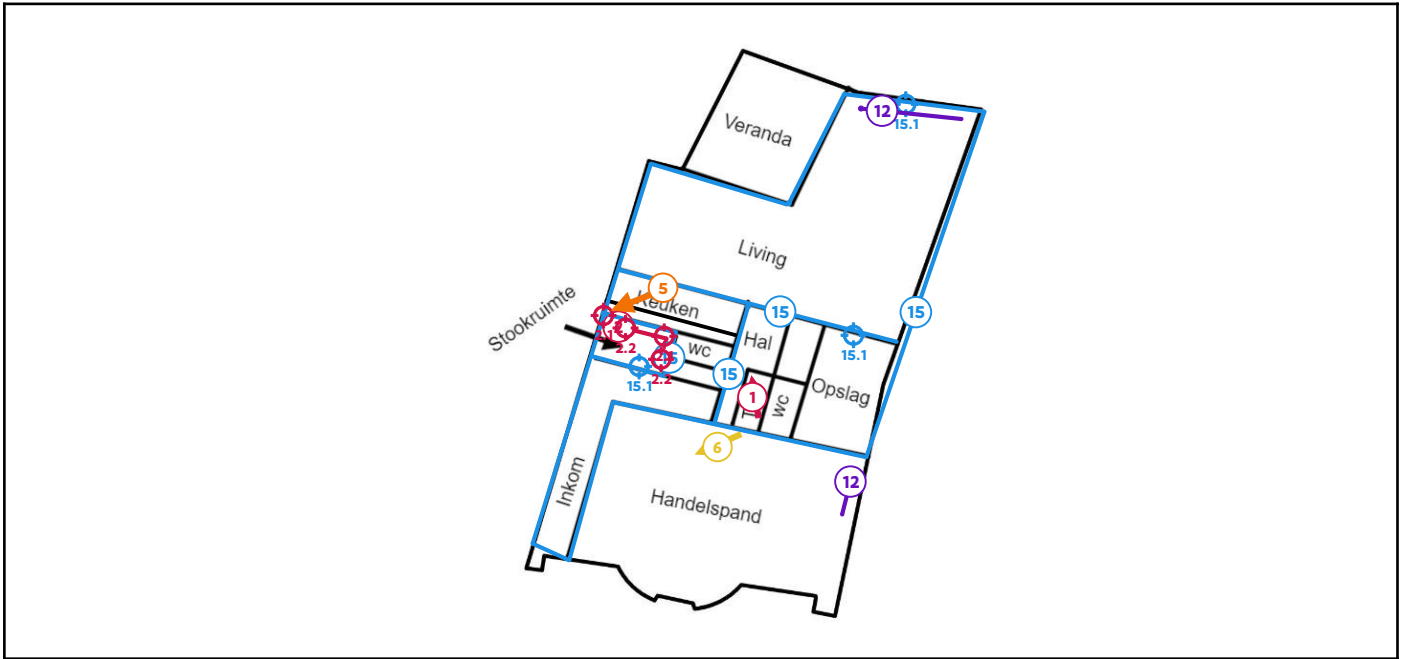
Plan 1.1: Gelijkvloers

Beschrijving	Type	Actie
1. Bakeliet schakelaar	Asbestmateriaal	Dringend verwijderen
2. Leidingisolatie stookruimte	Asbestmateriaal	Dringend verwijderen
2.1 Code: MM06	Mengmonster	-
2.2 Code: MM07 recht	Mengmonster	-
5. Roetluik	Asbestmateriaal	Verwijderen
6. Bakeliet zekeringskasten	Asbestmateriaal	Zorgvuldig beheren
12. Radiator	Advies	-
15. Pleisterwerk wand	Geen asbest	-
15.1 Code: MM01	Mengmonster	-

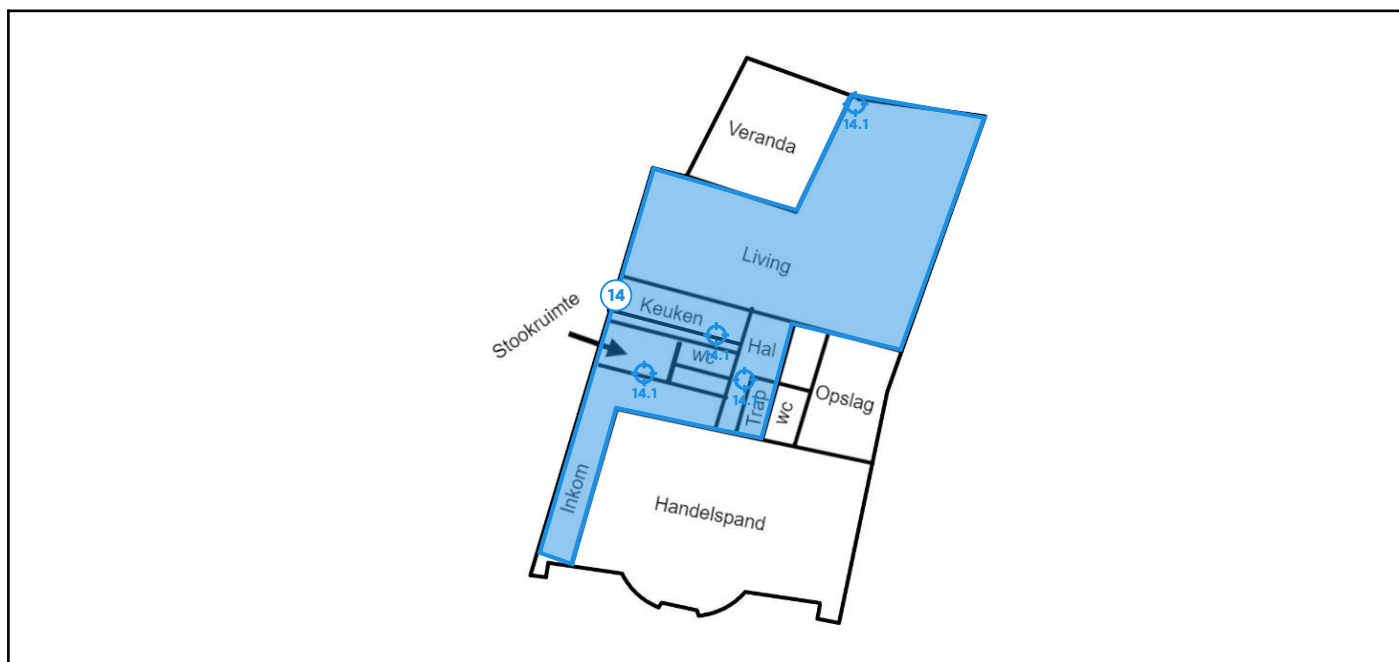
Plan 1.2: Gelijkvloers

Beschrijving	Type	Actie
14. Pleisterwerk plafond	Geen asbest	-
14.1 Code: MM02	Mengmonster	-

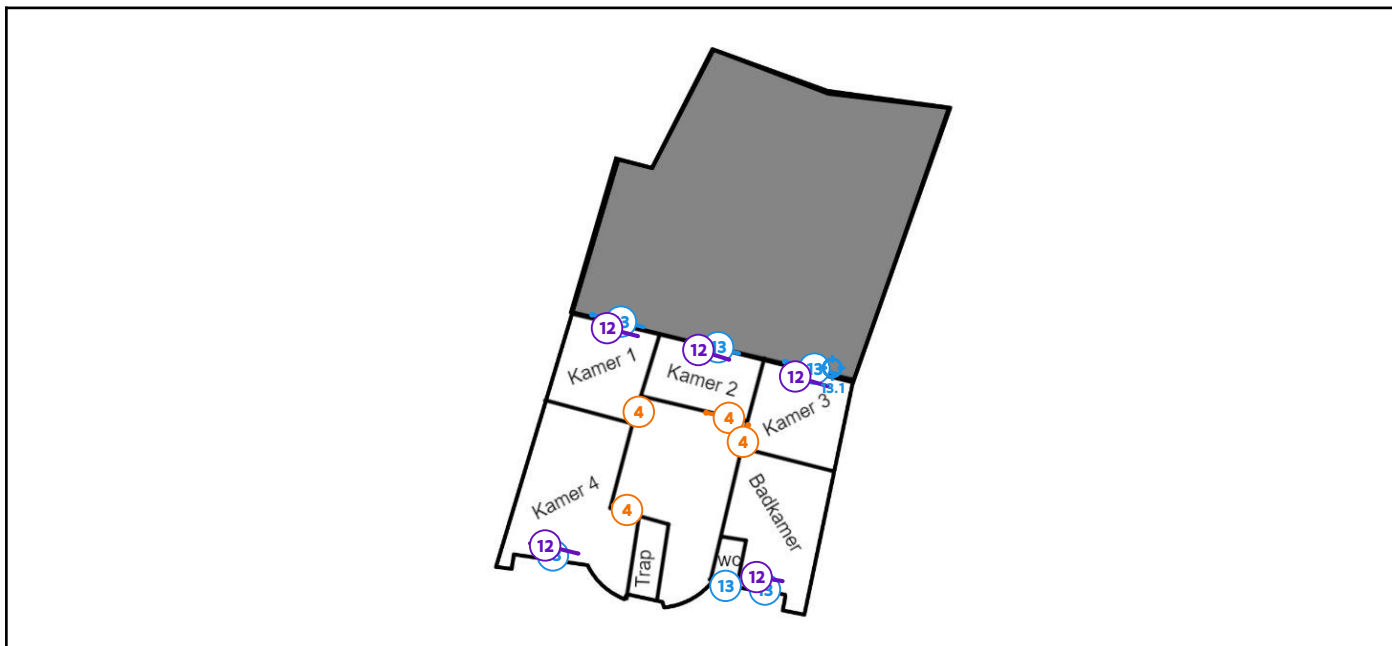
Plan 1.3: Verdiep +1

Beschrijving	Type	Actie
4. Dorpel	Asbestmateriaal	Verwijderen
12. Radiator	Advies	-
13. Mastiek	Geen asbest	-
13.1 Code: MM04	Puntmonster	-

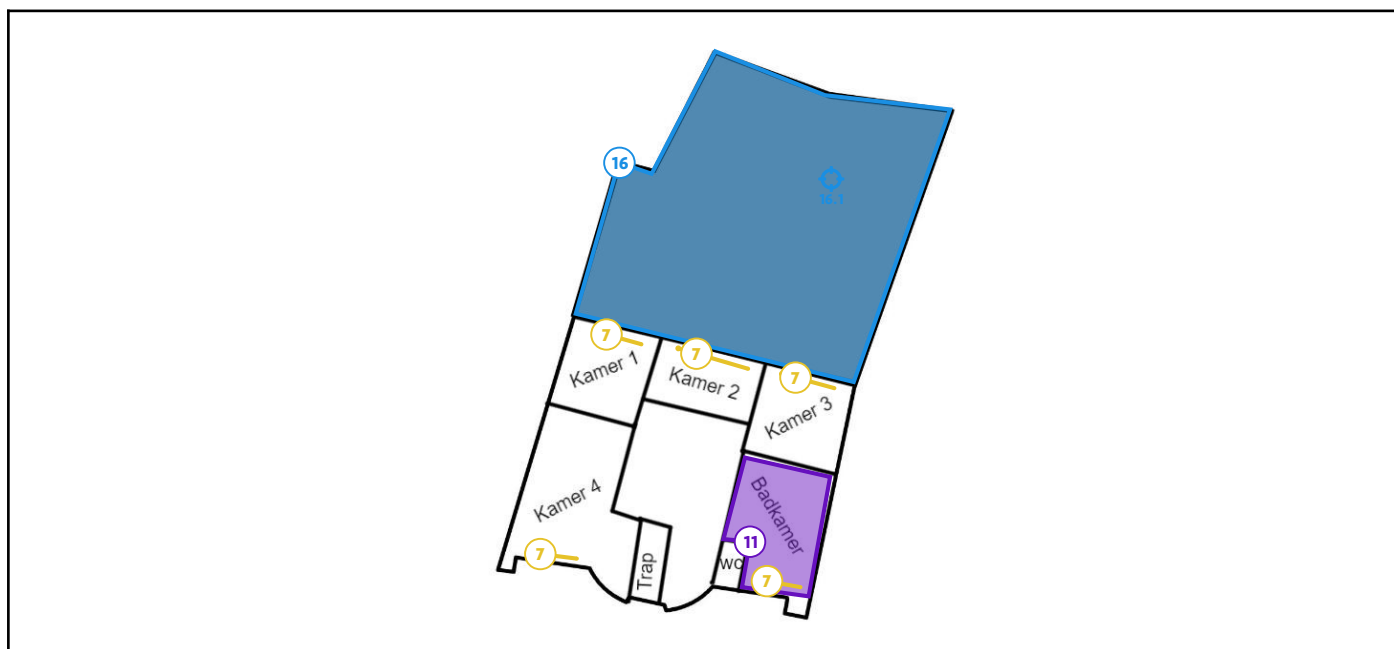
Plan 1.4: Verdiep +1

Beschrijving	Type	Actie
7. Vensterbank	Asbestmateriaal	Zorgvuldig beheren
11. Tegellijm vloer en wanden badkamer	Advies	-
16. Roofing plat dak	Geen asbest	-
16.1 Code: M03	Puntmonster	-

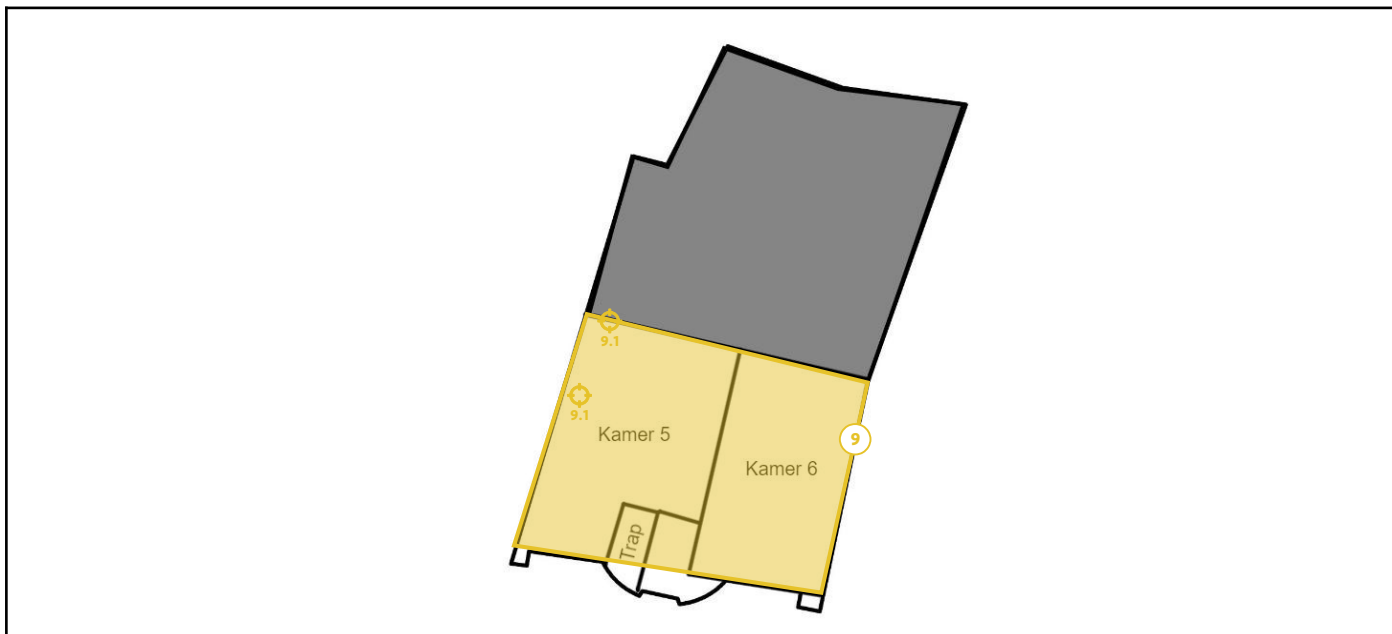
Plan 1.5: Verdiep +2

Beschrijving	Type	Actie
9. Onderdak en wanden	Asbestmateriaal	Zorgvuldig beheren
9.1 Code: MM05	Puntmonster	-

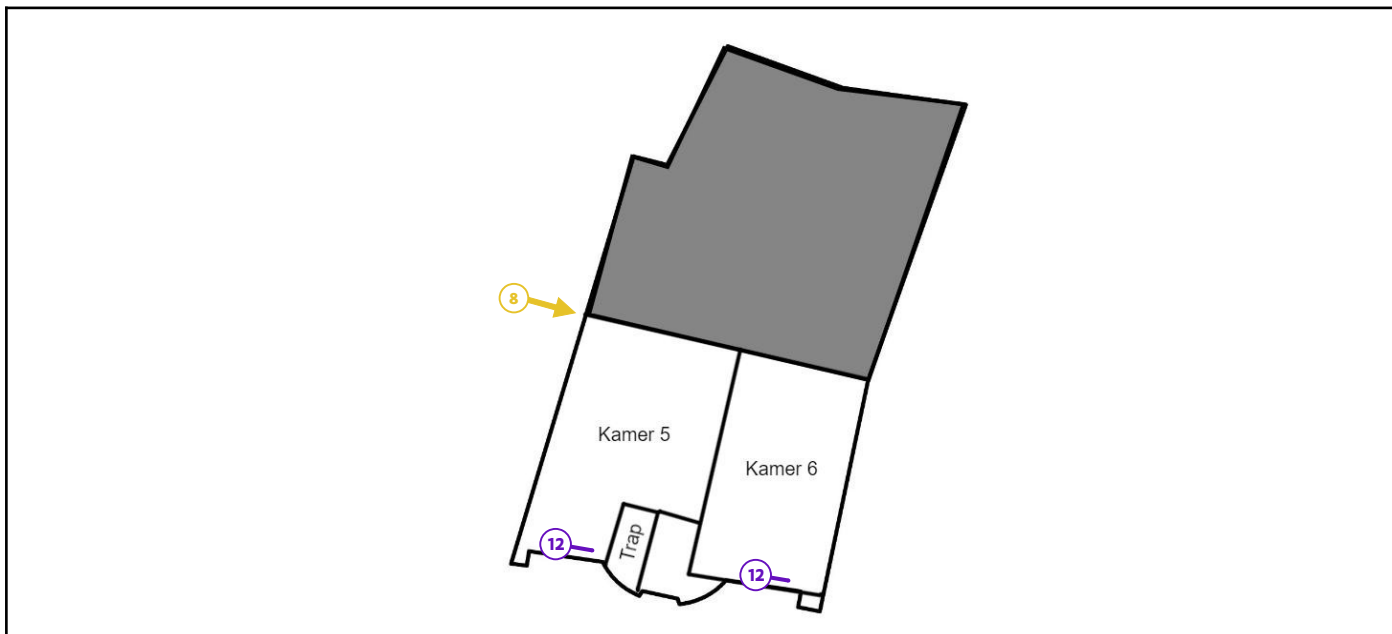
Plan 1.6: Verdiep +2

Beschrijving	Type	Actie
8. Schouw buiten	Asbestmateriaal	Zorgvuldig beheren
12. Radiator	Advies	-

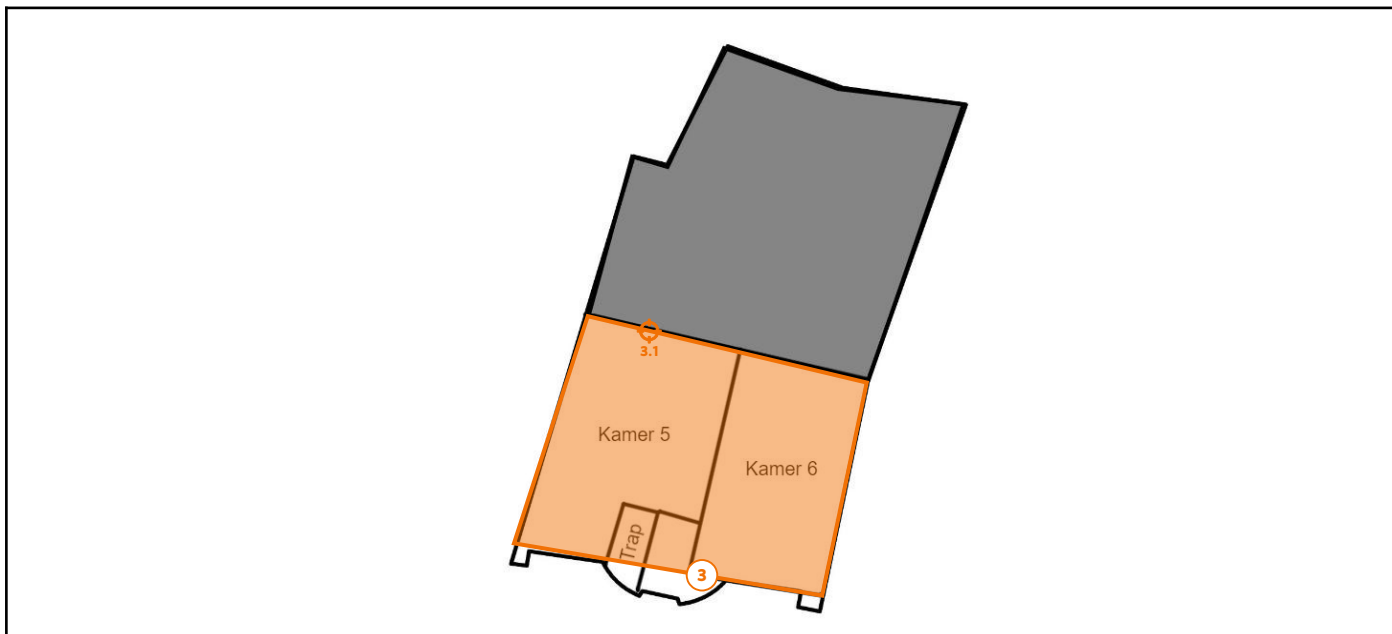
Plan 1.7: Verdiep +2

Beschrijving	Type	Actie
3. Leien	Asbestmateriaal	Verwijderen
3.1 Code: MM08	Puntmonster	-

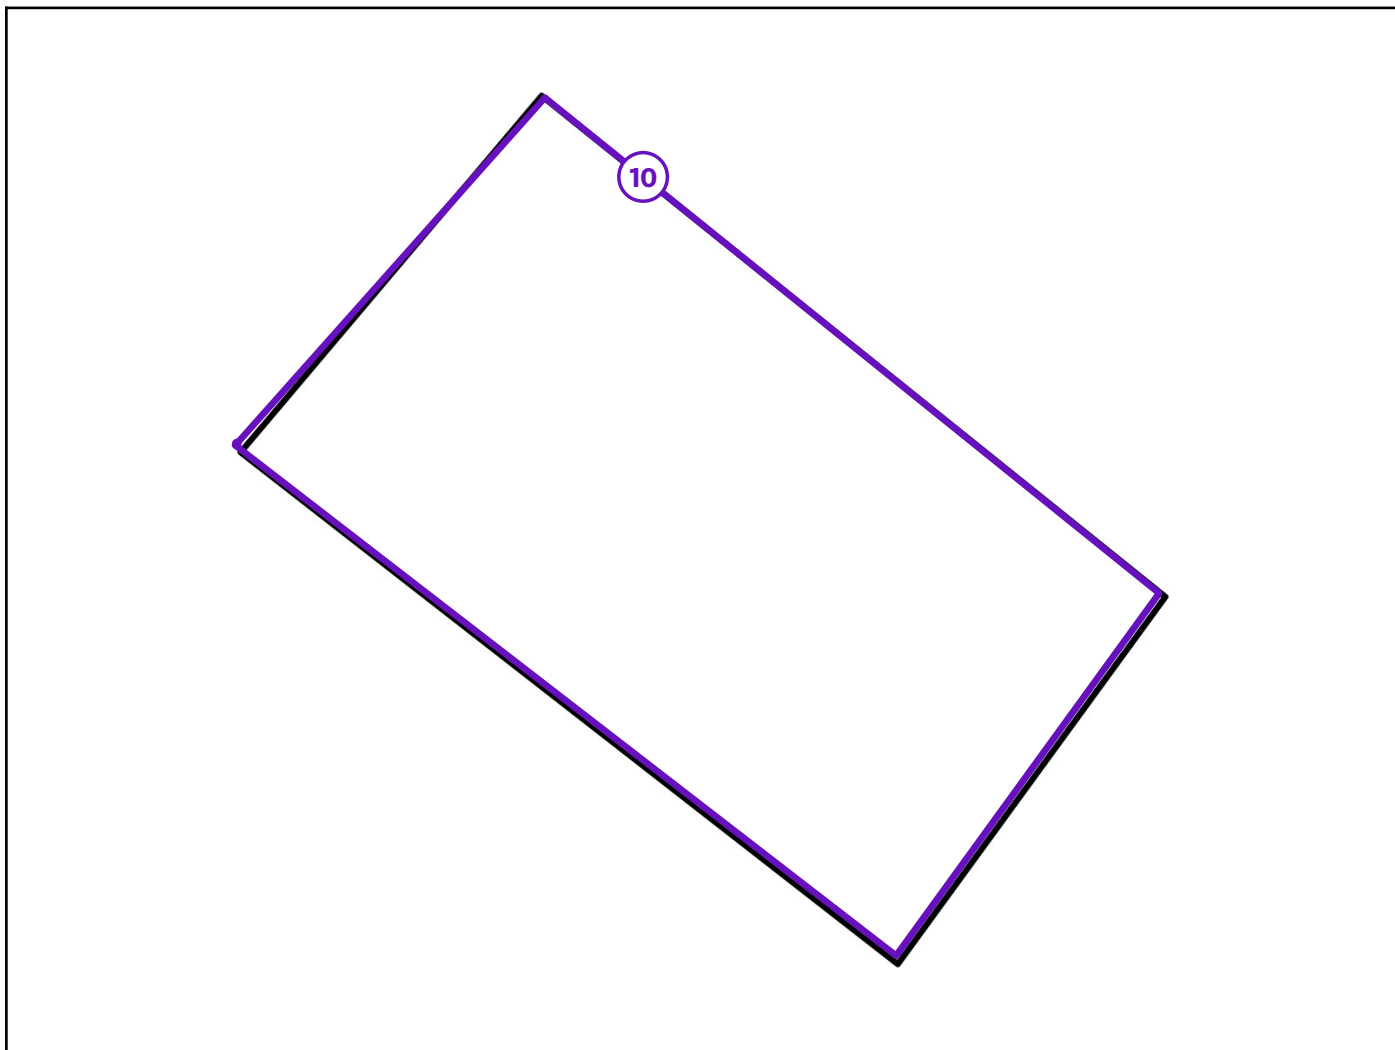
Plan 2.1: Constructie plan

Beschrijving	Type	Actie
10. Buiten berging	Beperking	-
