# Asbestinventarisatetest

Lode Vleeshouwerslaan 58, 2900 Schoten

Attestnummer : **20240207-000434.000**

Uitgegeven op : **07.02.2024**

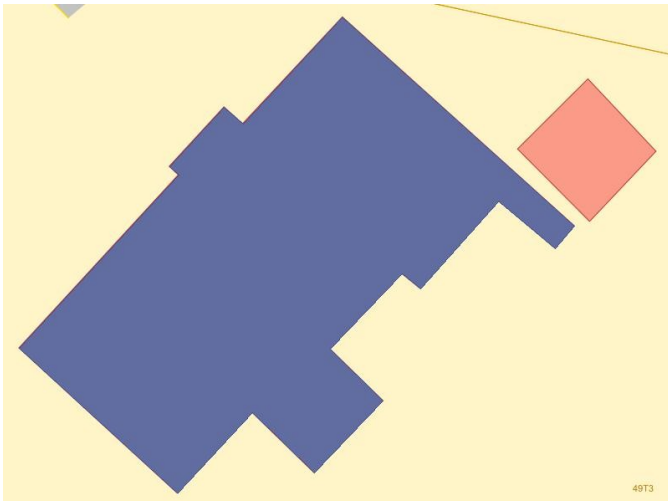
## Zone 1: Hoofdgebouw

- 0 Asbestmaterialen
- 1 **Beperkingen**
- 0 Uitsluitingen
- 0 Roerende goederen
- 0 Puin, steenslag, (water)bodem
- 4 **Adviezen**
- 2 **Geen asbest**

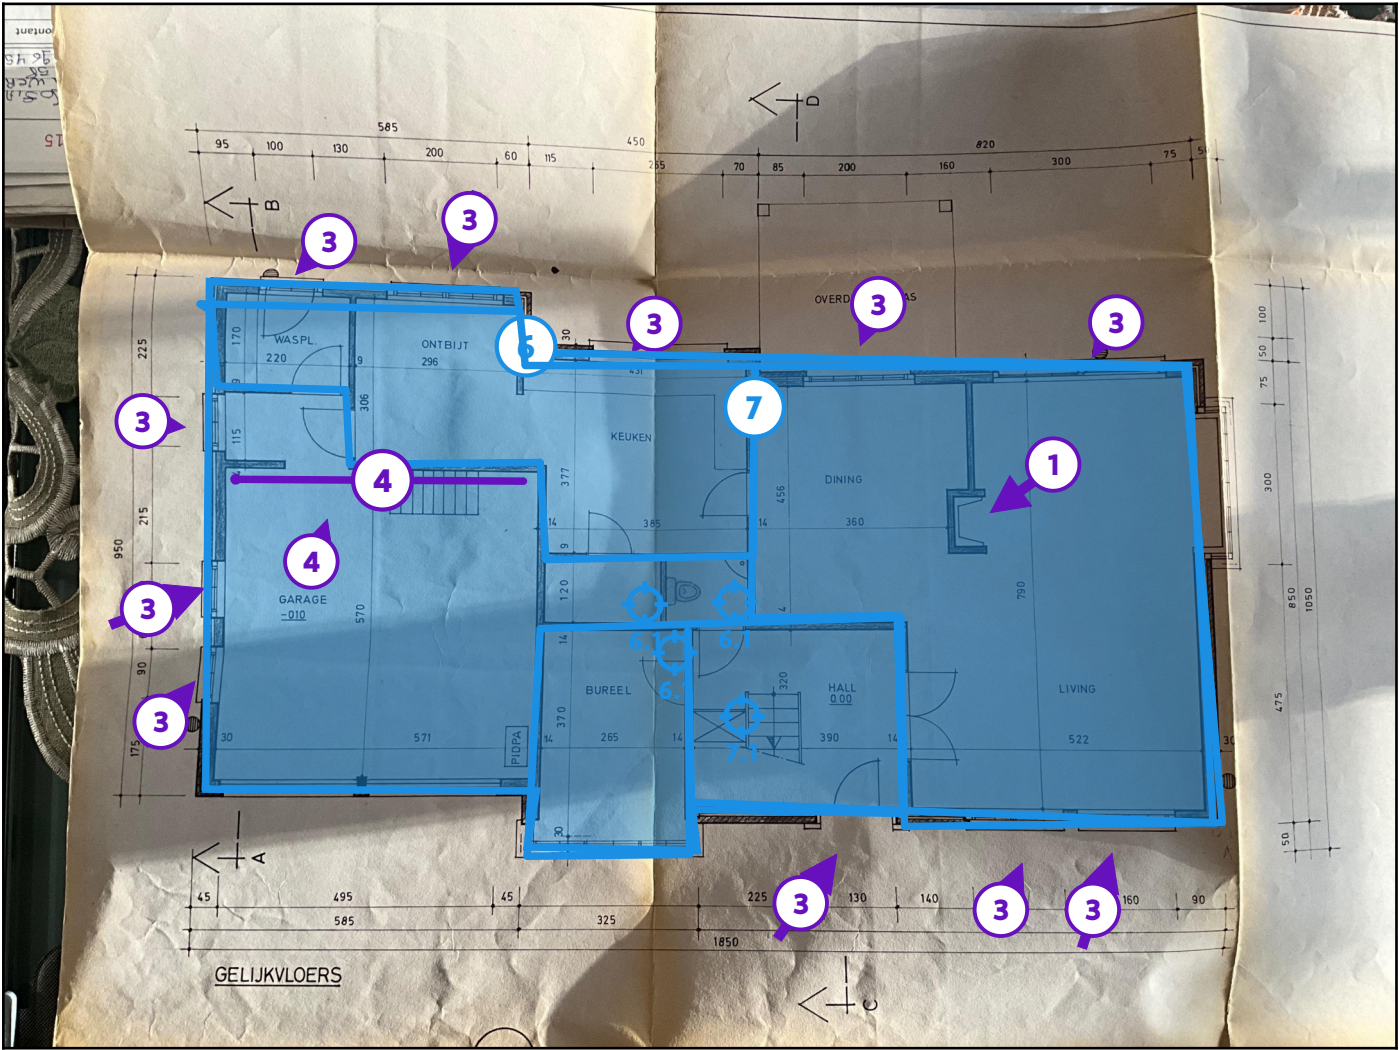
# Plan 1.2: Gelijkvloers

| Beschrijving | Type | Actie |
|---|---|---|
| 1. Binnenkant schouw | Beperking | - |
| 3. Vensterbanken | Advies | - |

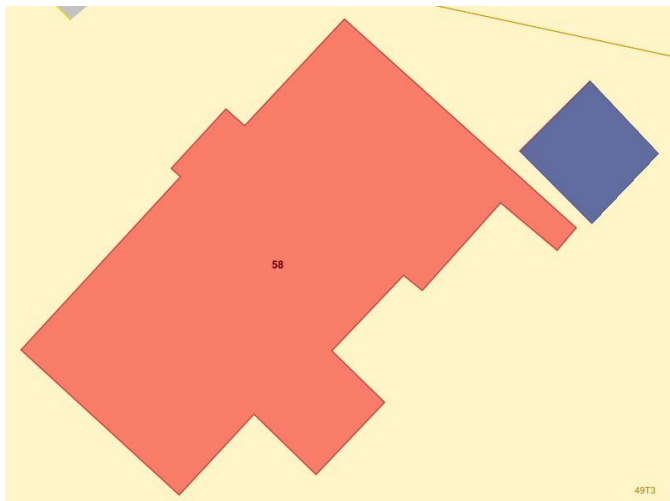
## Zone 2: Bijgebouw

- 0 Asbestmaterialen
- 0 Beperkingen
- 0 Uitsluitingen
- 0 Roerende goederen
- 0 Puin, steenslag, (water)bodem
- 0 Adviezen
- 0 Geen asbest
