Asbestinventarisatetest

Dendermondebaan 47, 9240 Zele

Attestnummer : 20240212-000211.000

Uitgegeven op : 12.02.2024

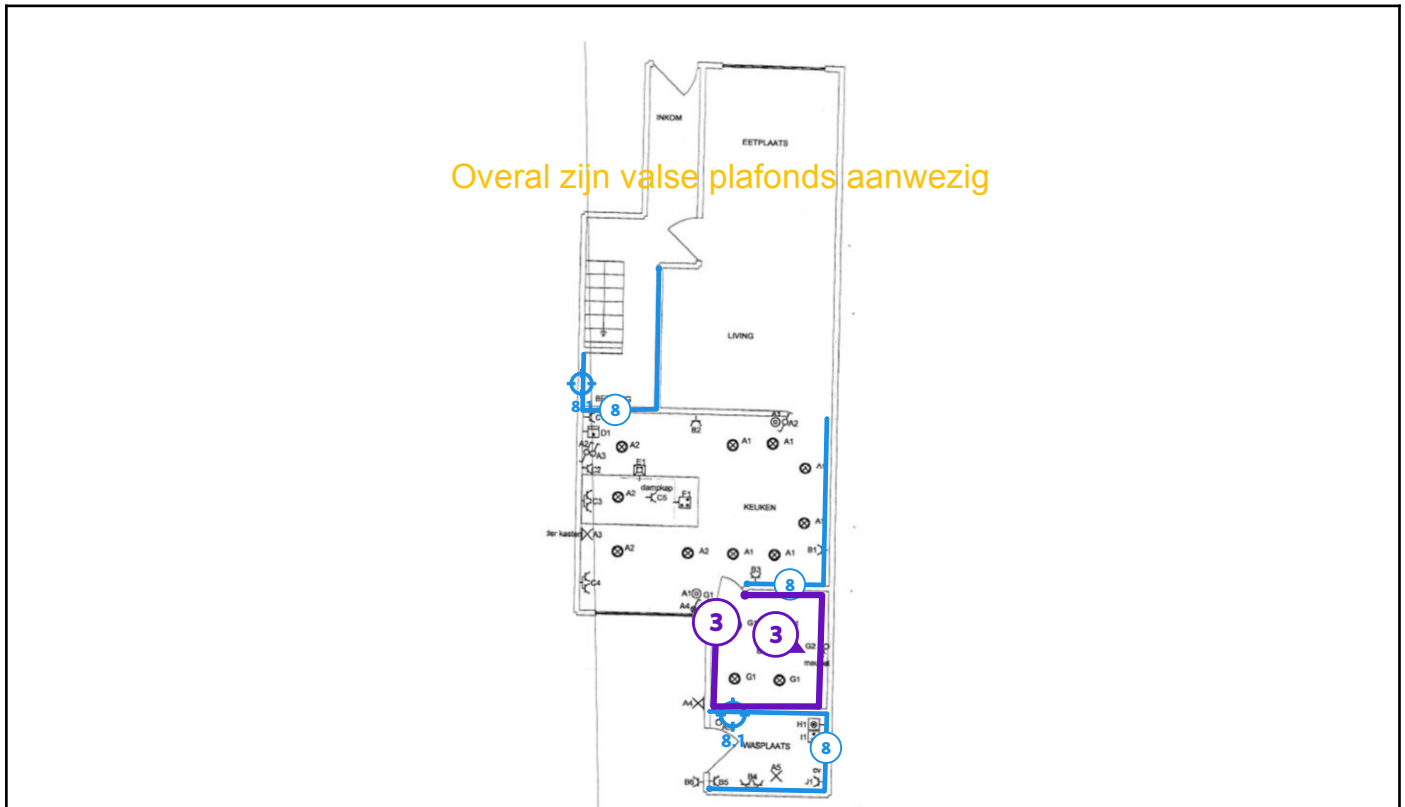
Plan 1.1: Gelijkvloers woning

Beschrijving	Type	Actie
3. Tegellijn badkamer	Advies	-
6. Bekleding plafonds	Advies	-
8. Pleisterwerk binnenmuren	Geen asbest	-
8.1 Code: ABSW-24-3-2	Mengmonster	-

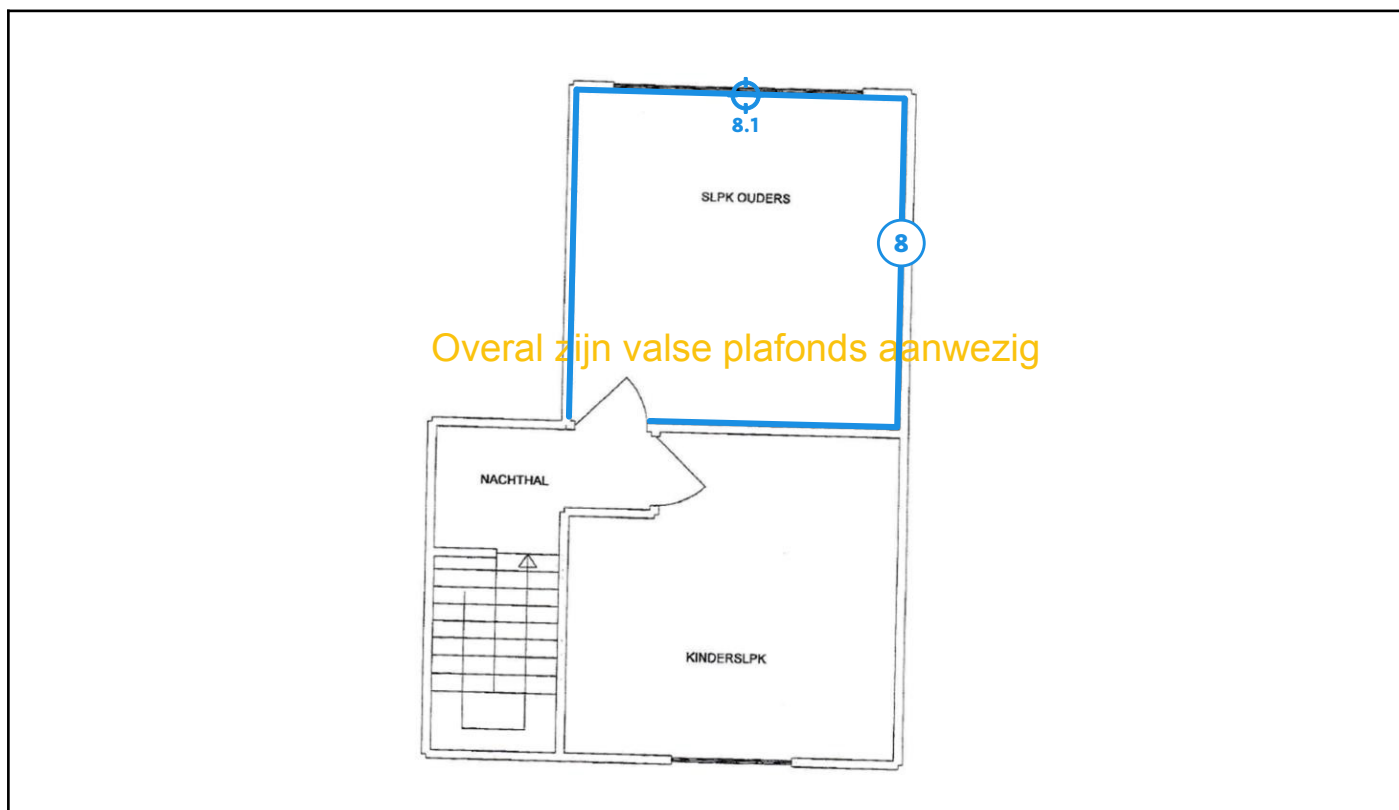
Plan 1.2: 1ste verdieping woning

Beschrijving	Type	Actie
6. Bekleding plafonds	Advies	-
8. Pleisterwerk binnenmuren	Geen asbest	-
8.1 Code: ABSW-24-3-2	Mengmonster	-

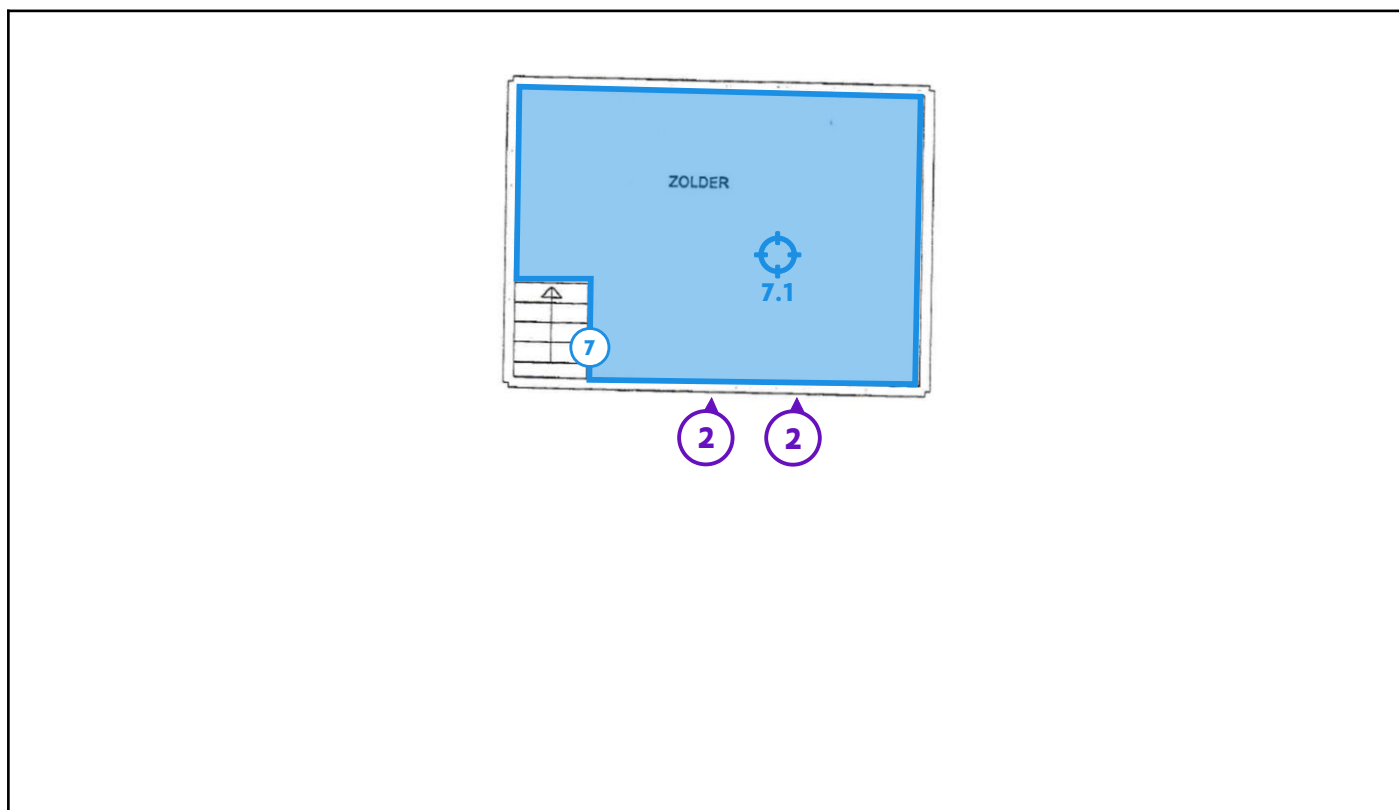
Plan 1.3: Zolderniveau woning

Beschrijving	Type	Actie
2. Dichtingskit zolderraam	Beperking	-
7. Vloerzeil zolderruimte	Geen asbest	-
7.1 Code: ABSW-24-3-1	Puntmonster	-

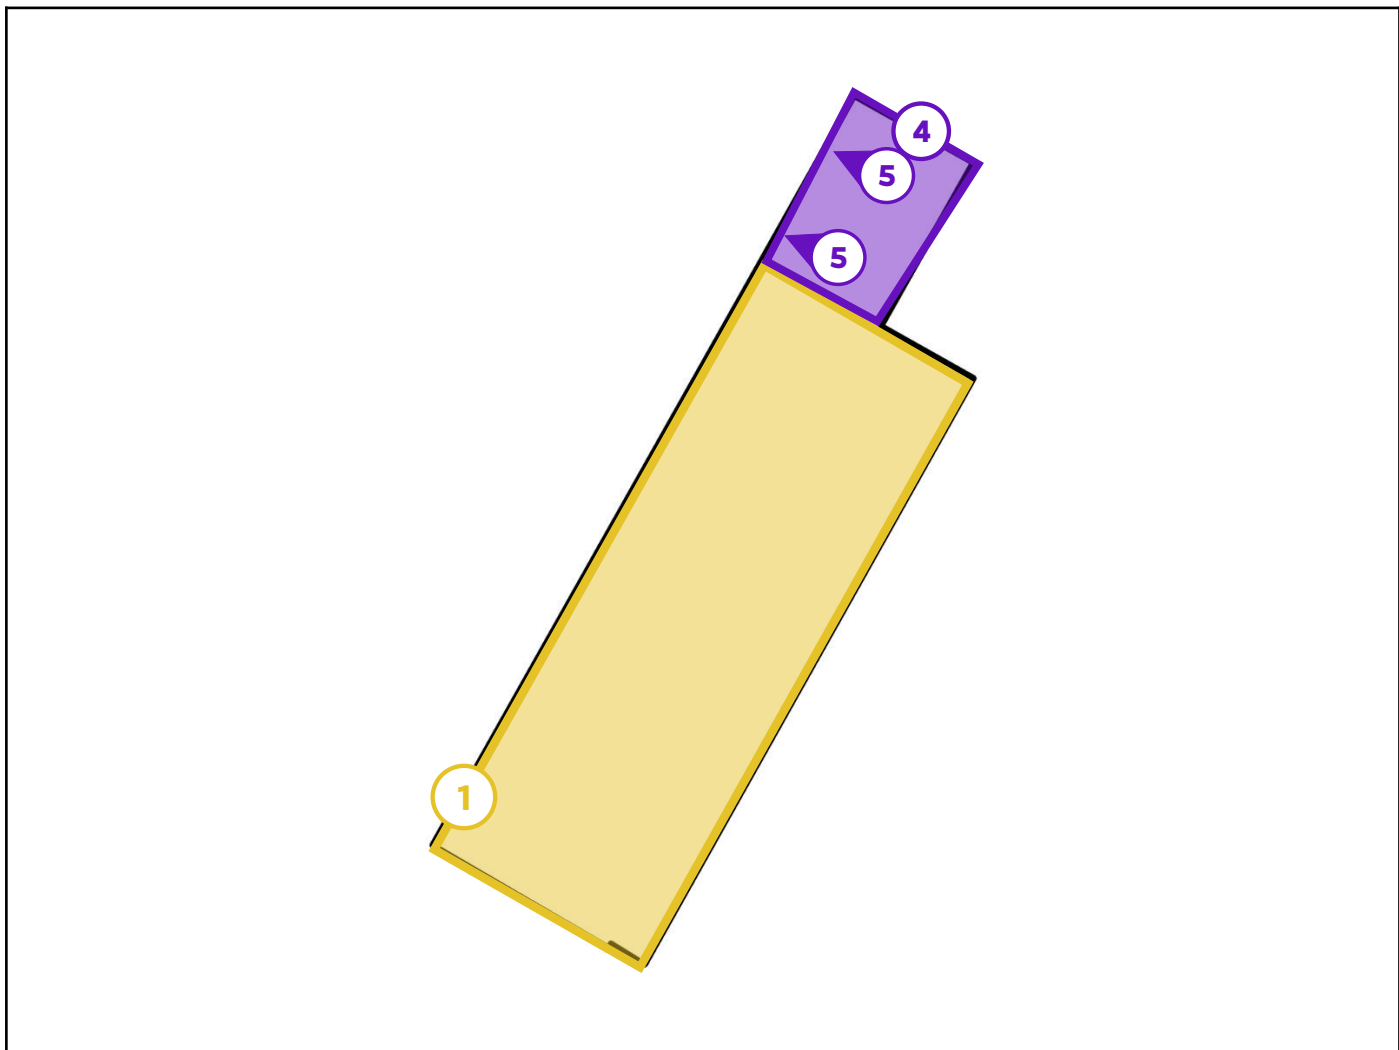
Plan 1.4: Dak woning

Beschrijving	Type	Actie
1. Onderdak zolder woning	Asbestmateriaal	Zorgvuldig beheren
4. Dakbedekking achterbouw	Advies	-
5. Golfplaten muur buurperceel	Advies	-
