# Asbestinventarisatetest

Kiemerstraat 17, 9100 Sint-Niklaas

Attestnummer : 20240307-000119.000

**Asbestveilig**

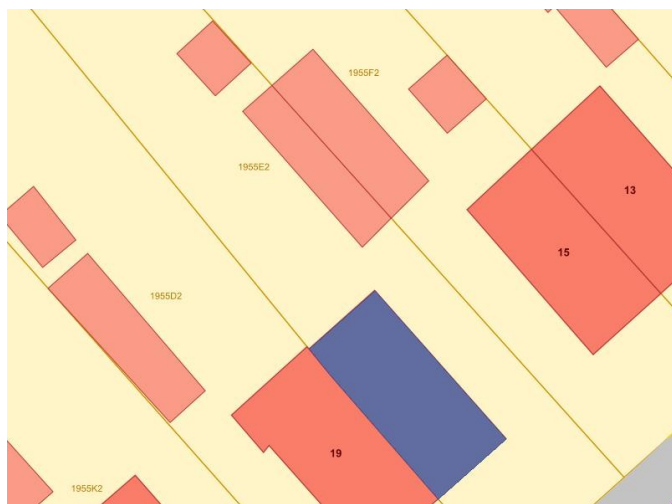
## Zone 1: Hoofdgebouw

- 0 **Asbestmaterialen**
- 0 **Beperkingen**
- 0 **Uitsluitingen**
- 0 **Roerende goederen**
- 0 **Puin, steenslag, (water)bodem**
- 2 **Adviezen**
- 2 **Geen asbest**

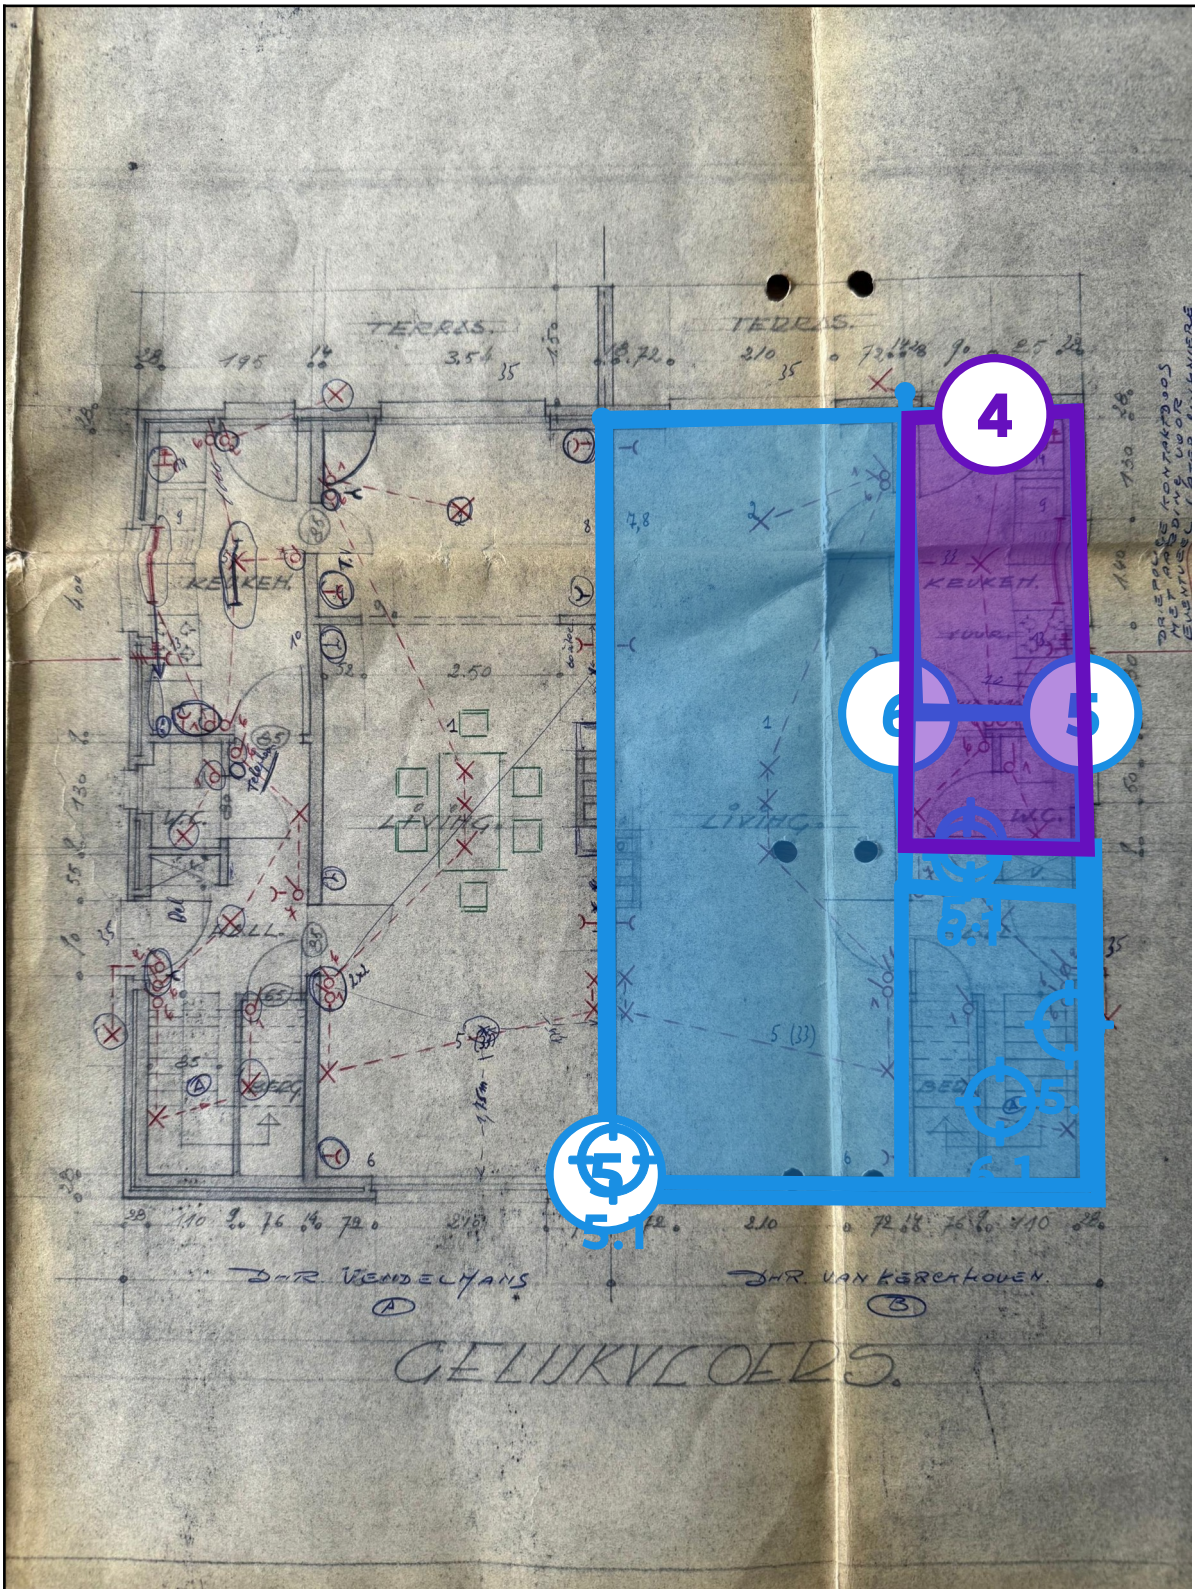
## Plan 1.2: 0 (Huisnr 17: rechts)

4. plafond	Advies	-
5. Pleisterwerk muren	Geen asbest	-
5.1 Code: MM1	Mengmonster	-
6. Pleisterwerk plafond	Geen asbest	-
6.1 Code: MM2	Mengmonster	-

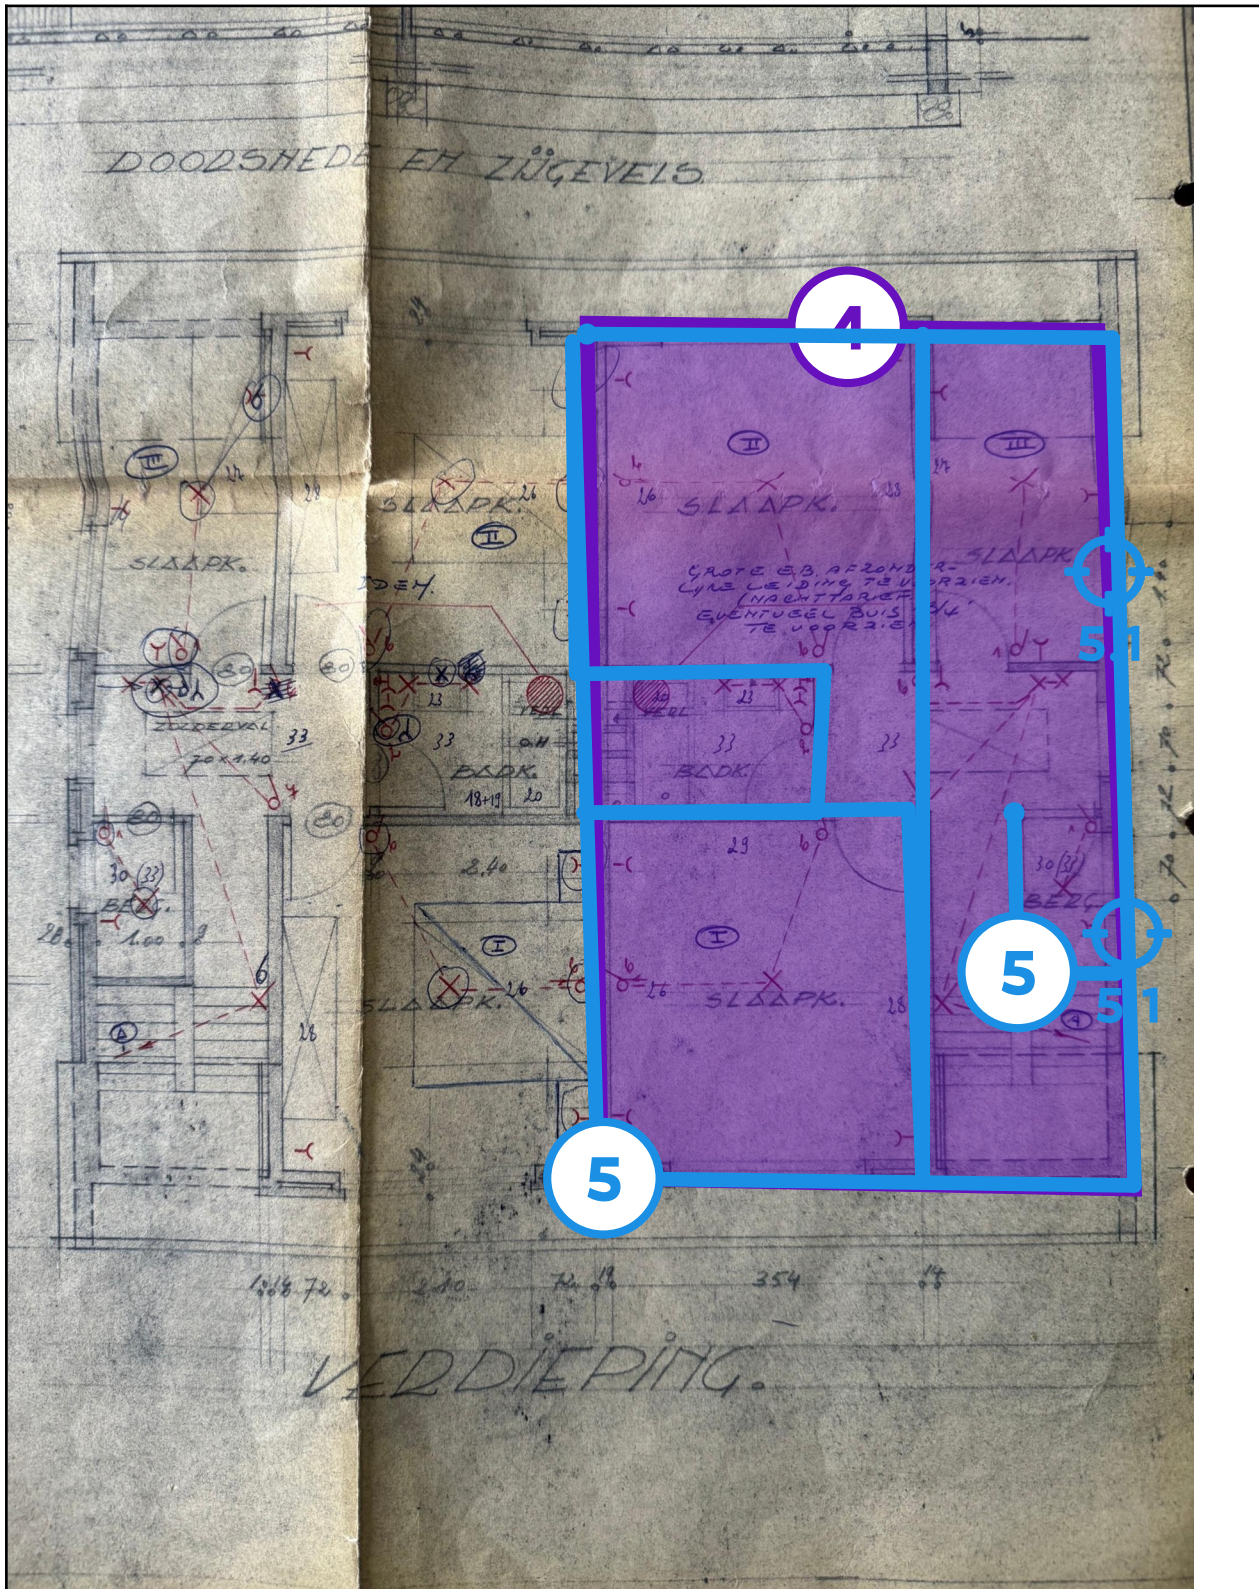
## Plan 1.3: +1 (Huisnr 17: rechts)

4. plafond	Advies	-
5. Pleisterwerk muren	Geen asbest	-
5.1 Code: MM1	Mengmonster	-

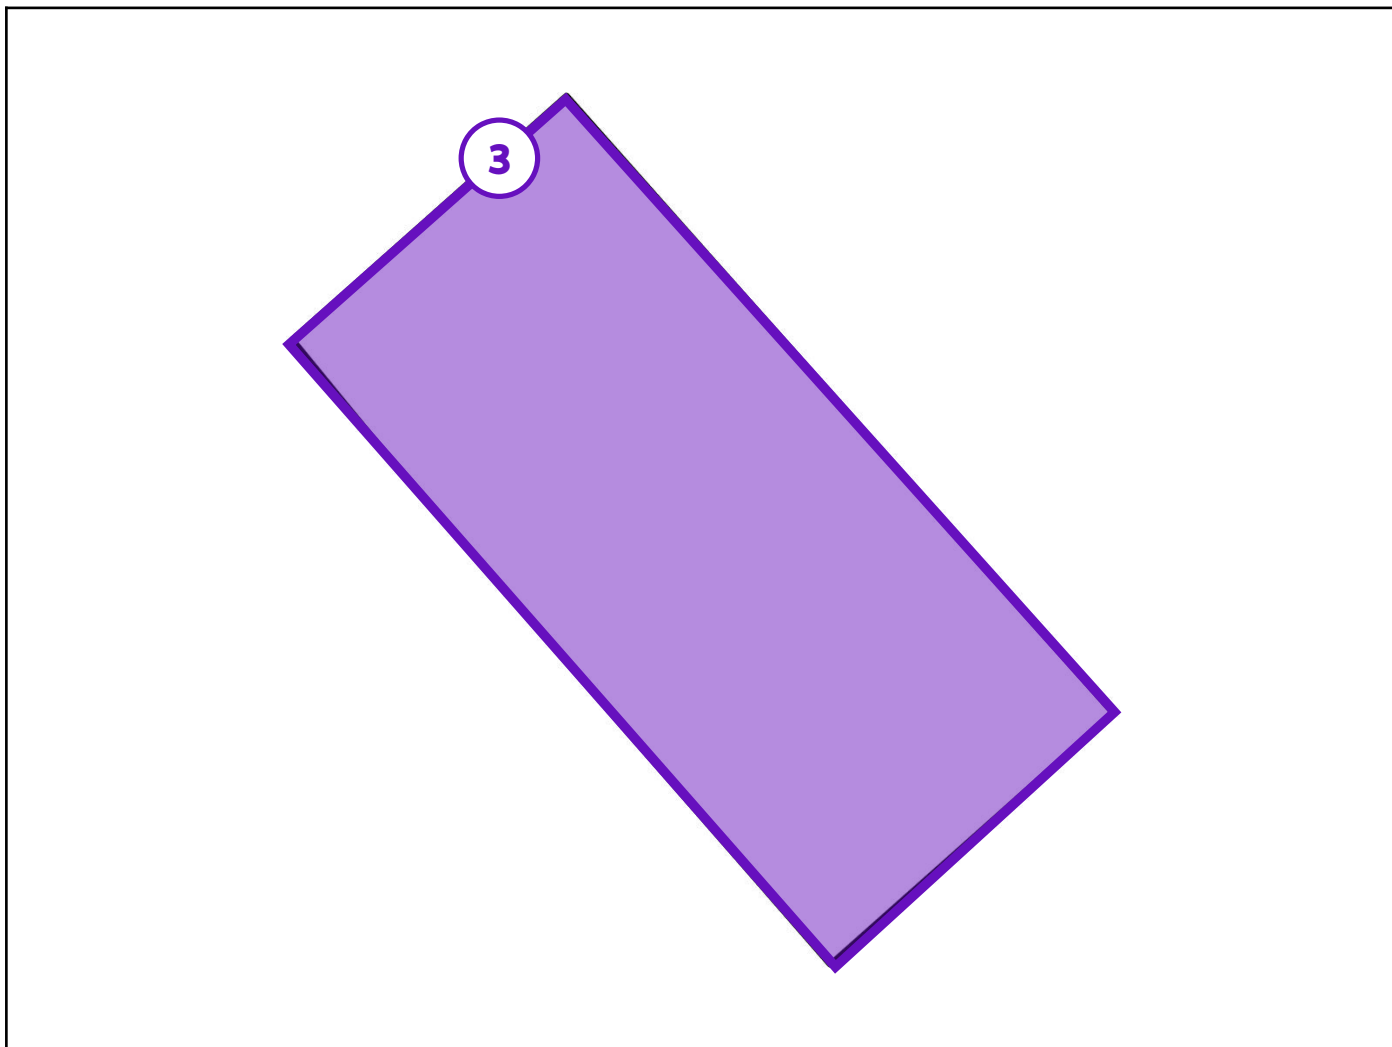
## Plan 1.4: Hoofdgebouw plan

Beschrijving	Type	Actie
3. Dak + onderdak	Advies	-

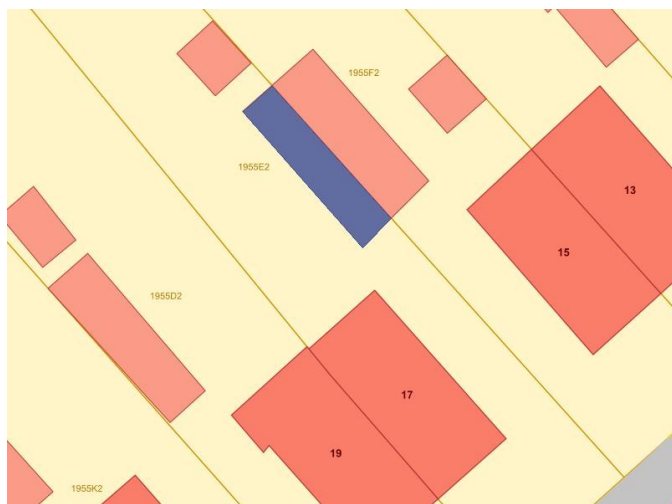
## Zone 2: Bijgebouw

- 0 Asbestmaterialen
- 0 Beperkingen
- 0 Uitsluitingen
- 0 Roerende goederen
- 0 Puin, steenslag, (water)bodem
- 1 Adviezen
- 1 Geen asbest

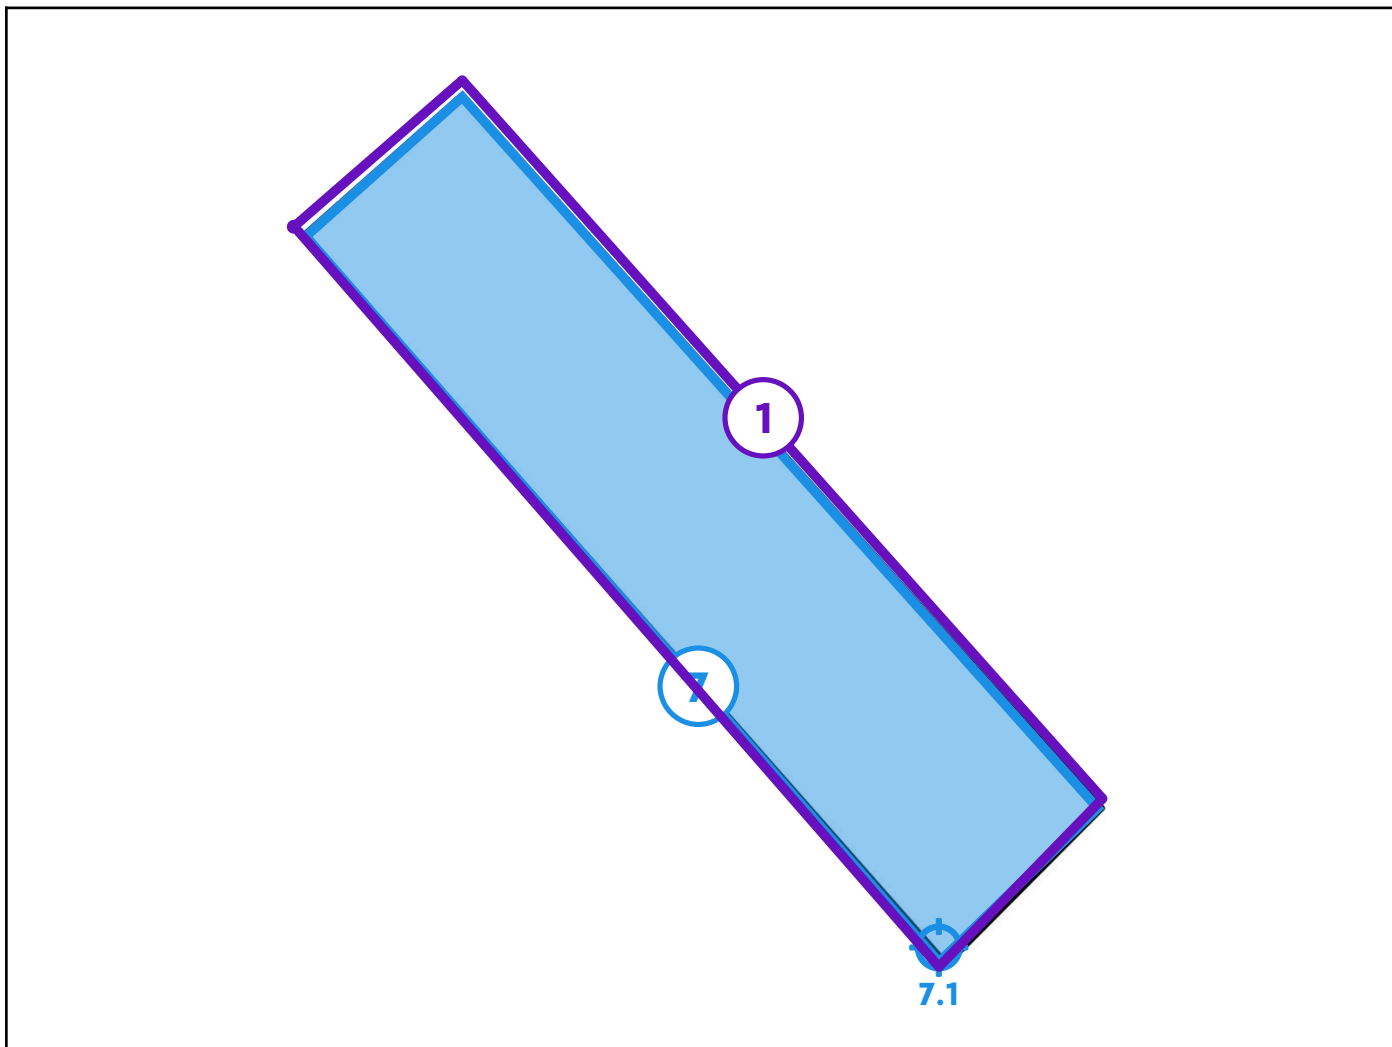
## Plan 2.1: garage

Beschrijving	Type	Actie
1. Opbouw garage	Advies	-
7. Roofing garage	Geen asbest	-
7.1 Code: MM3	Puntmonster	-

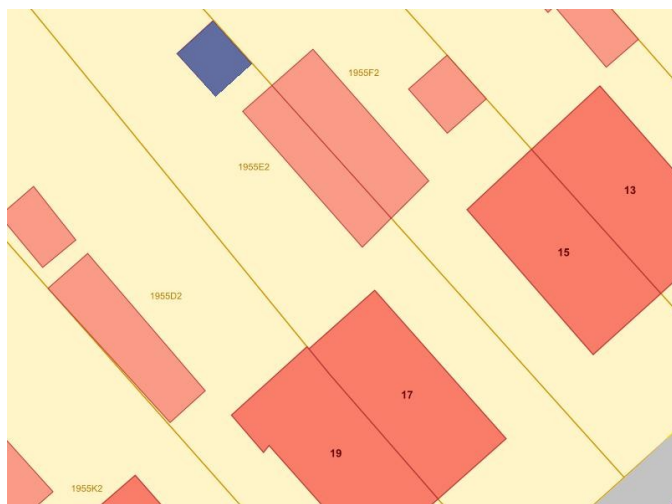
## Zone 3: Bijgebouw

- 0 Asbestmaterialen
- 0 Beperkingen
- 0 Uitsluitingen
- 0 Roerende goederen
- 0 Puin, steenslag, (water)bodem
- 1 Adviezen**
- 0 Geen asbest

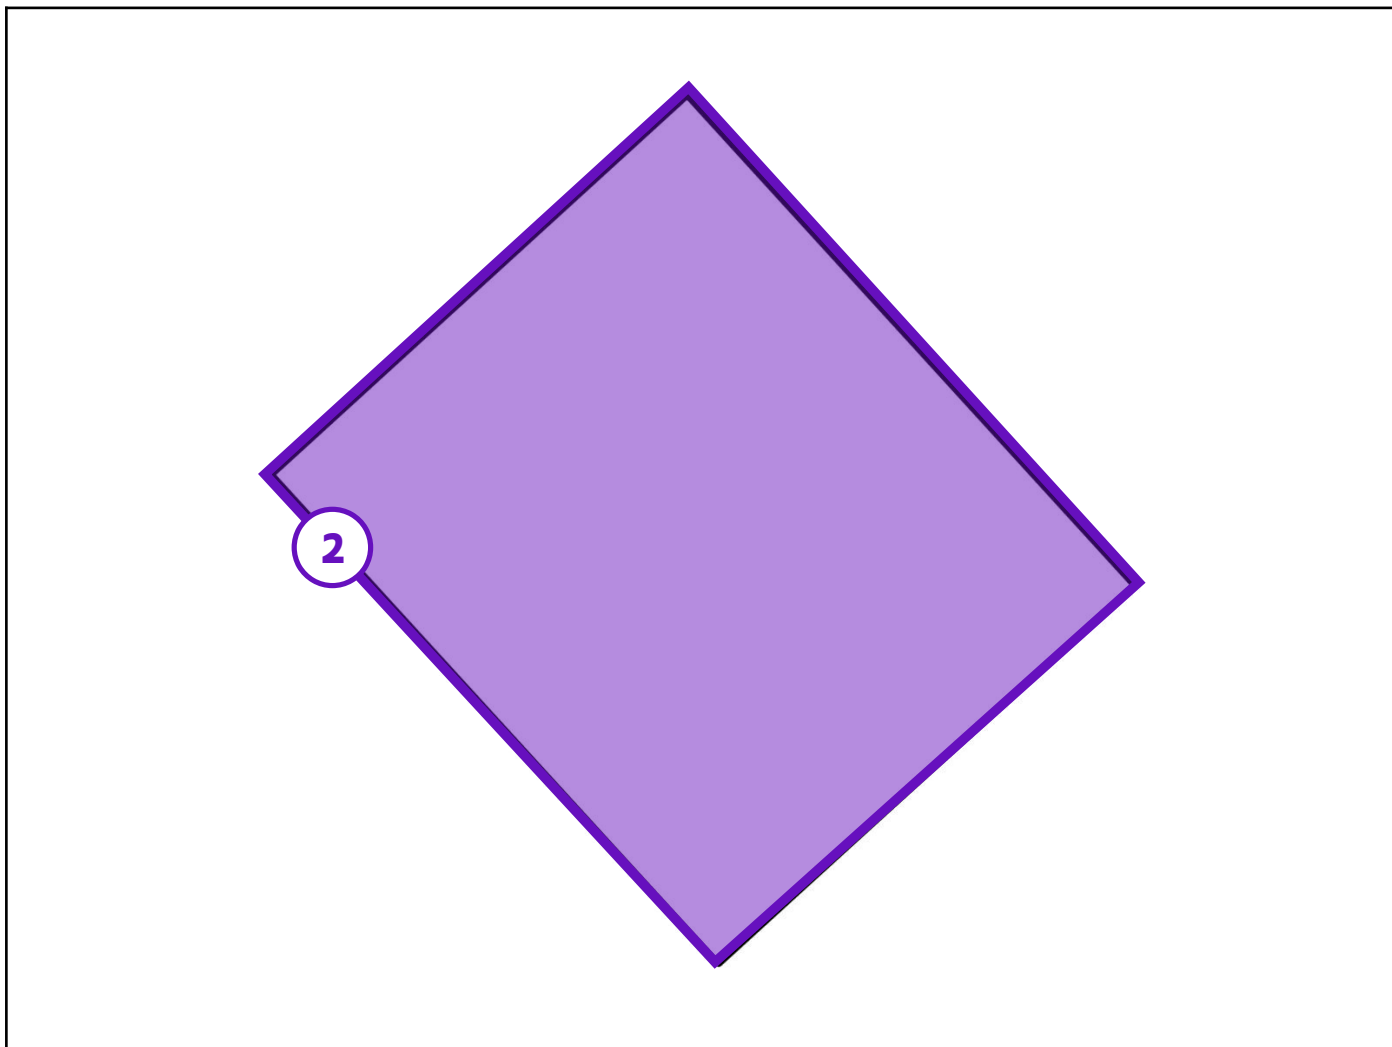
## Plan 3.1: tuinhuis

Beschrijving	Type	Actie
2. tuinhuis	Advies	-
