# Asbestinventarisatetest

Kouterstraat 23, 9150 Kruibeke

Attestnummer : 20240419-000139.000

Uitgegeven op : 19.04.2024

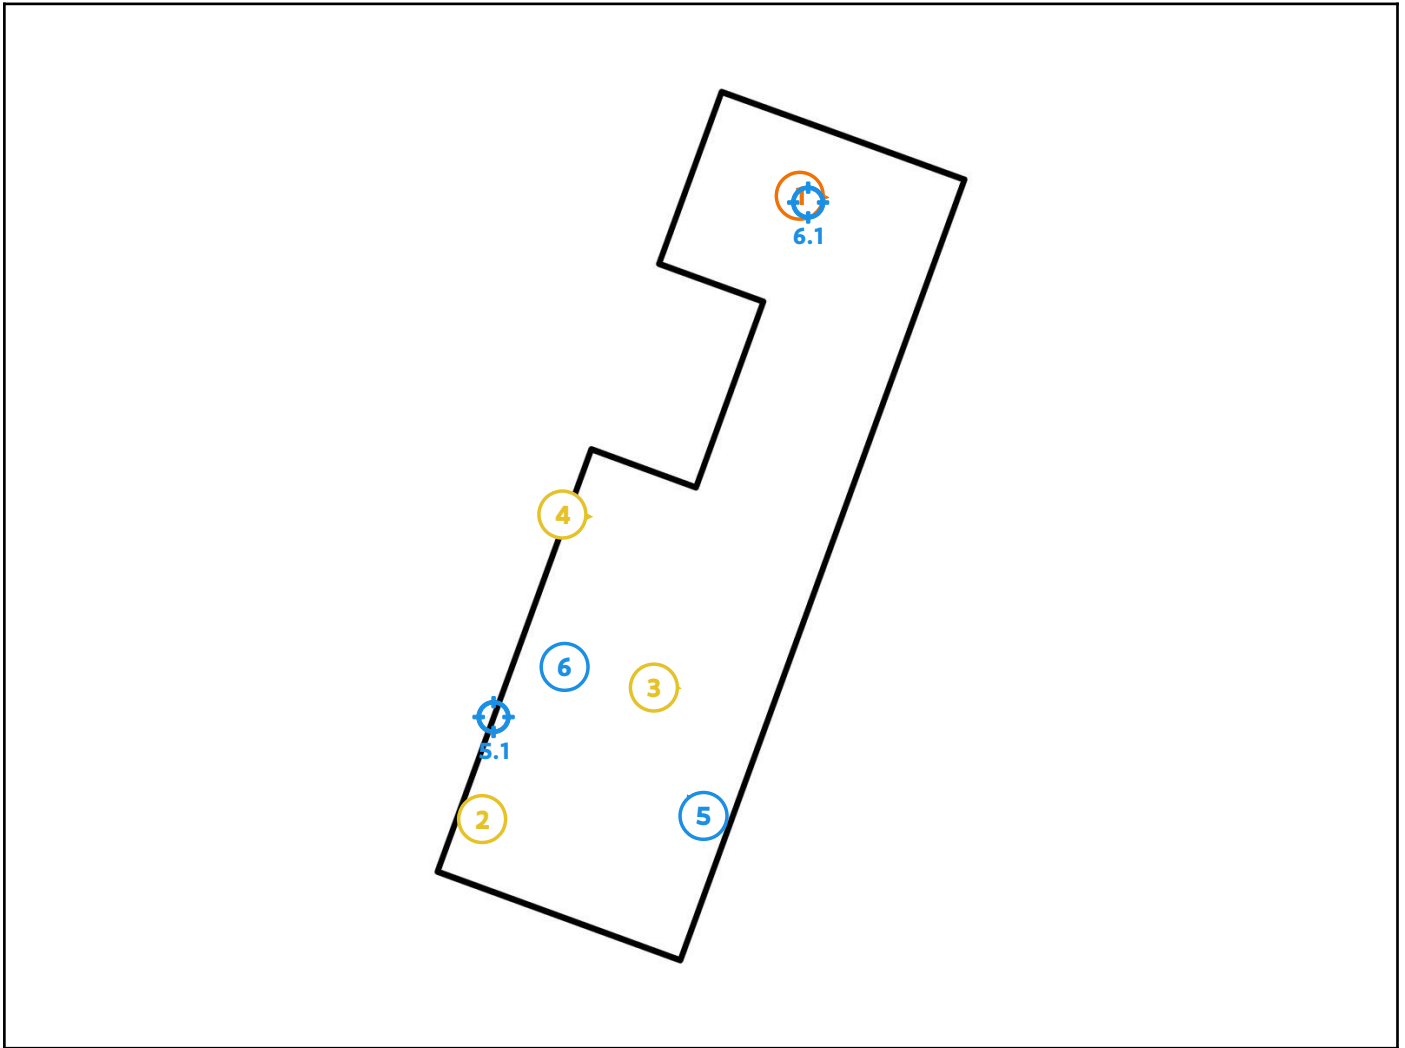
# Plan 1.1: Hoofdgebouw plan

Beschrijving	Type	Actie
1. plafond platen	Asbestmateriaal	Verwijderen
2. Tegels badkamer	Asbestmateriaal	Zorgvuldig beheren
3. vloertegels	Asbestmateriaal	Zorgvuldig beheren
4. tegels boven haard	Asbestmateriaal	Zorgvuldig beheren
5. pleisterwerken	Geen asbest	-
5.1 Code: pleisterwerken	Mengmonster	-
6. vloerbekleding boven	Geen asbest	-
