Asbestinventarisatetest

Drapstraat 1, 9220 Hamme

Attestnummer : 20230914-000434.000

Uitgegeven op : 14.09.2023

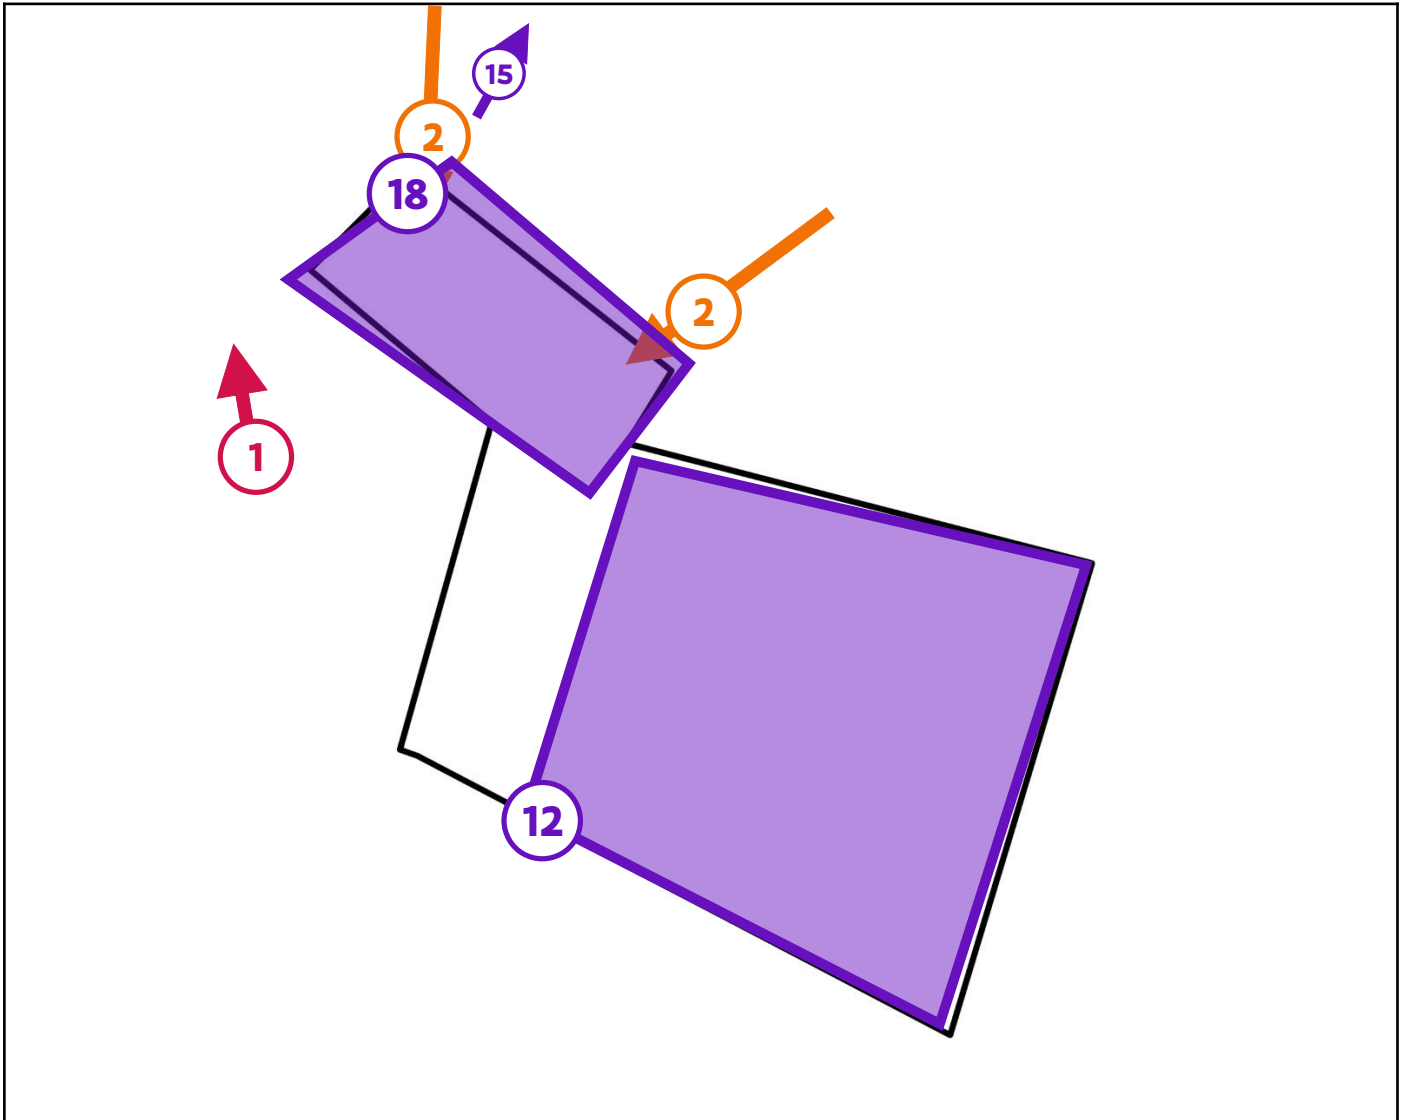
Plan 1.1: Hoofdgebouw plan

Beschrijving	Type	Actie
1. bloembak in asbestcement	Asbestmateriaal	Dringend verwijderen
2. rookgaskanaal uit asbestcement	Asbestmateriaal	Verwijderen
12. Geen onderdak te zien langs binnen	Beperking	-
15. Golfplaten bij de burens	Advies	-
18. Blote pannen geen onderdak	Advies	-

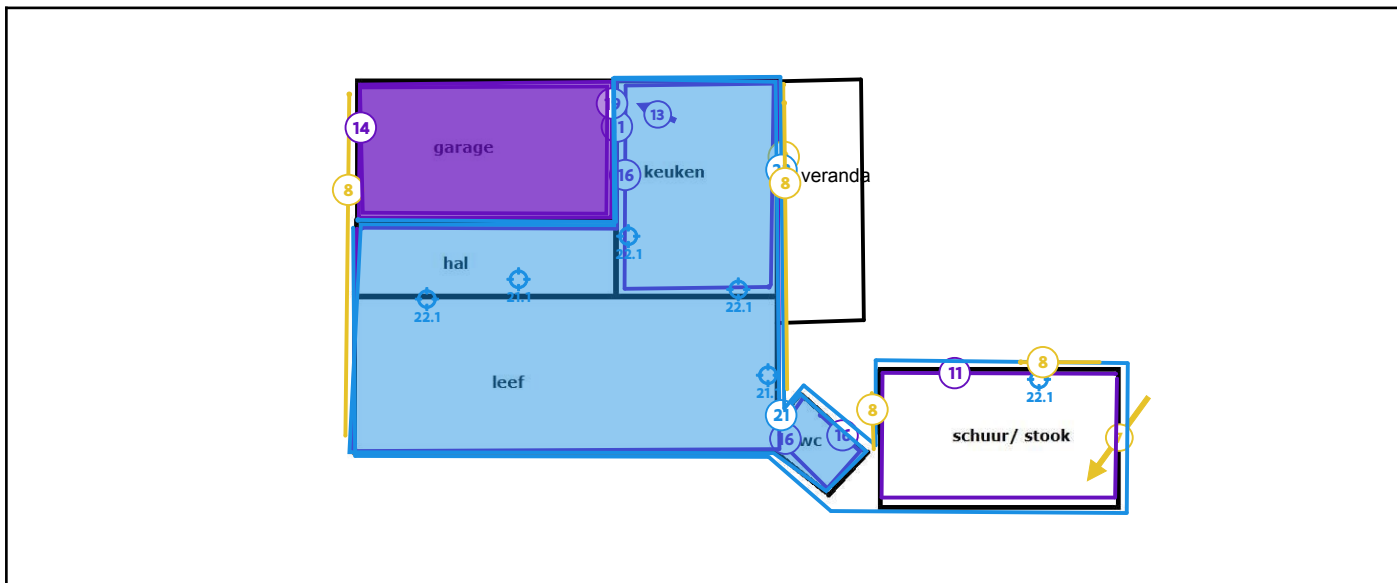
Plan 1.2: gelijkvloers

Beschrijving	Type	Actie
7. oude cv-ketel	Asbestmateriaal	Zorgvuldig beheren
8. kit aan de ramen	Asbestmateriaal	Zorgvuldig beheren
9. glasal aan keuken	Asbestmateriaal	Zorgvuldig beheren
11. overwoekerende vegetatie, onderzoek onmogelijk	Beperking	-
13. Wellstraler na 2001	Advies	-
14. Soepele linoleum garage en zolder	Advies	-
16. gelijkde tegels keuken en buiten wc badkamer	Advies	-
19. valse plafonds hout/pvc garage	Advies	-
21. bepleistering op de plafonds	Geen asbest	-
21.1 Code: 230911 drap plaf	Mengmonster	-
22. bepleistering op de muren	Geen asbest	-

22.1 Code: 230911 stap mur	Mengmonster	-
----------------------------	-------------	---

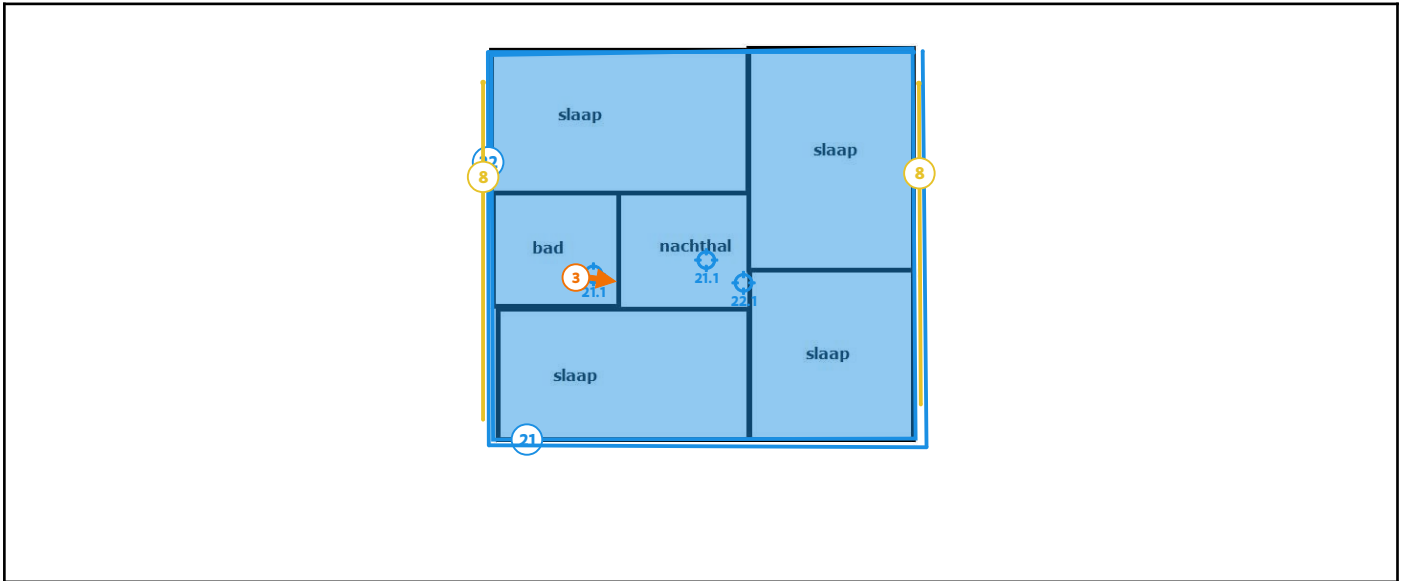
Plan 1.3: eerste verdiep

Beschrijving	Type	Actie
3. Oude boiler badkamer Junkers w325	Asbestmateriaal	Verwijderen
8. kit aan de ramen	Asbestmateriaal	Zorgvuldig beheren
21. bepleistering op de plafonds	Geen asbest	-
21.1 Code: 230911 drap plaf	Mengmonster	-
22. bepleistering op de muren	Geen asbest	-
22.1 Code: 230911 stap mur	Mengmonster	-

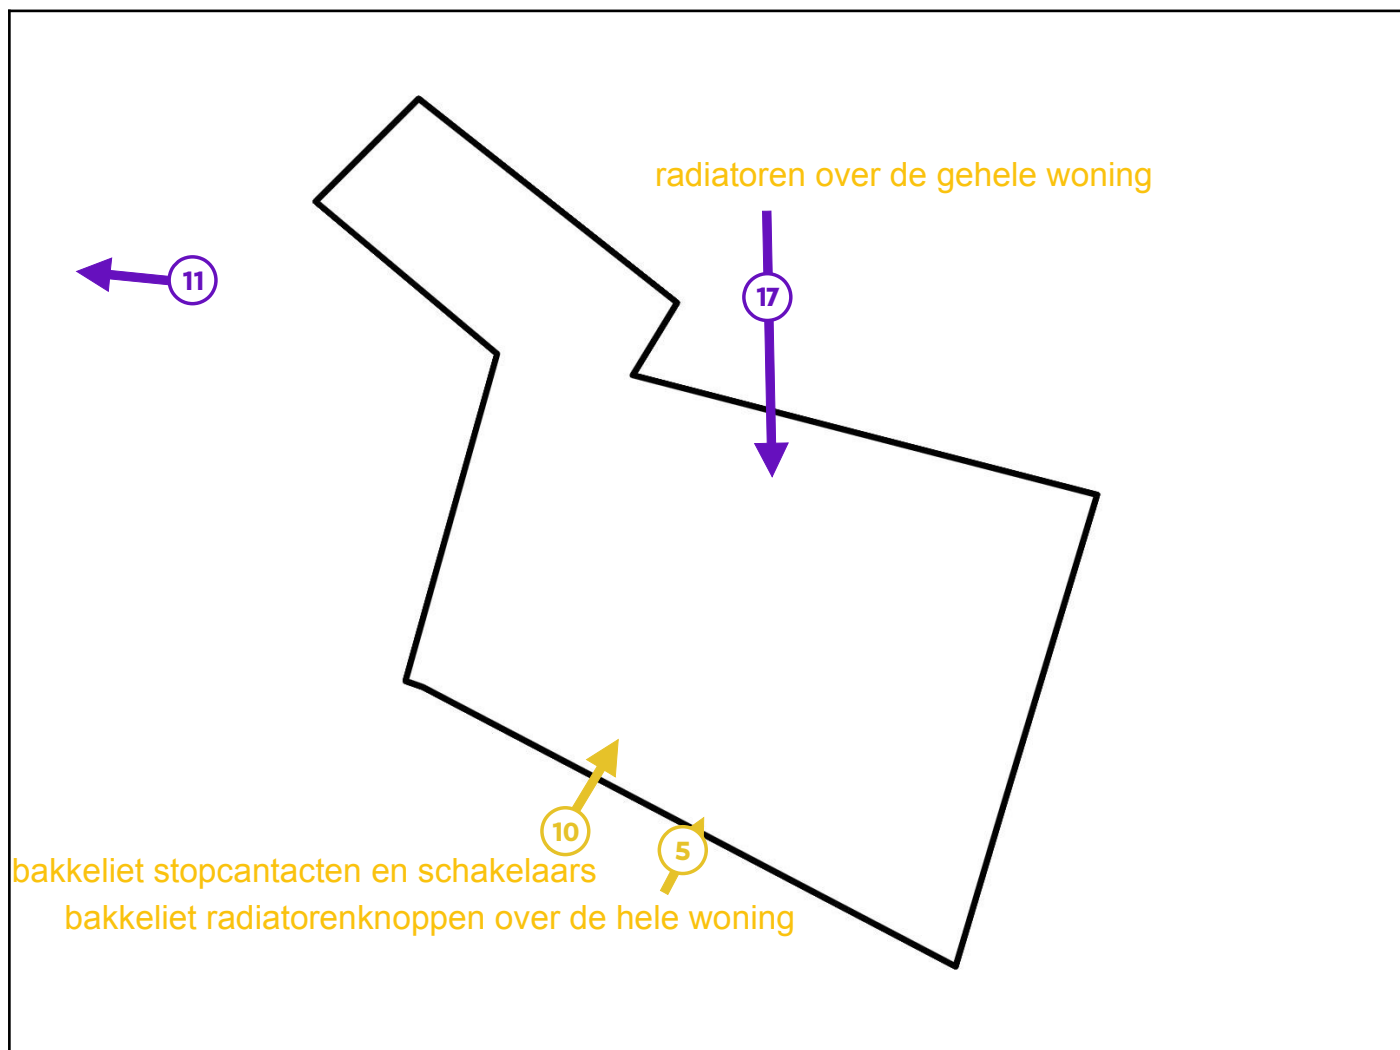
Plan 1.4: Hoofdgebouw plan

Beschrijving	Type	Actie
5. bakeliet radiatorknoppen	Asbestmateriaal	Zorgvuldig beheren
6. bakeliet plonskasten	Asbestmateriaal	Zorgvuldig beheren
10. bakeliet stopcontacten en schakelaars	Asbestmateriaal	Zorgvuldig beheren
11. overwoekerende vegetatie, onderzoek onmogelijk	Beperking	-
17. radiatoren bestaande uit gekoppelde panelen	Advies	-

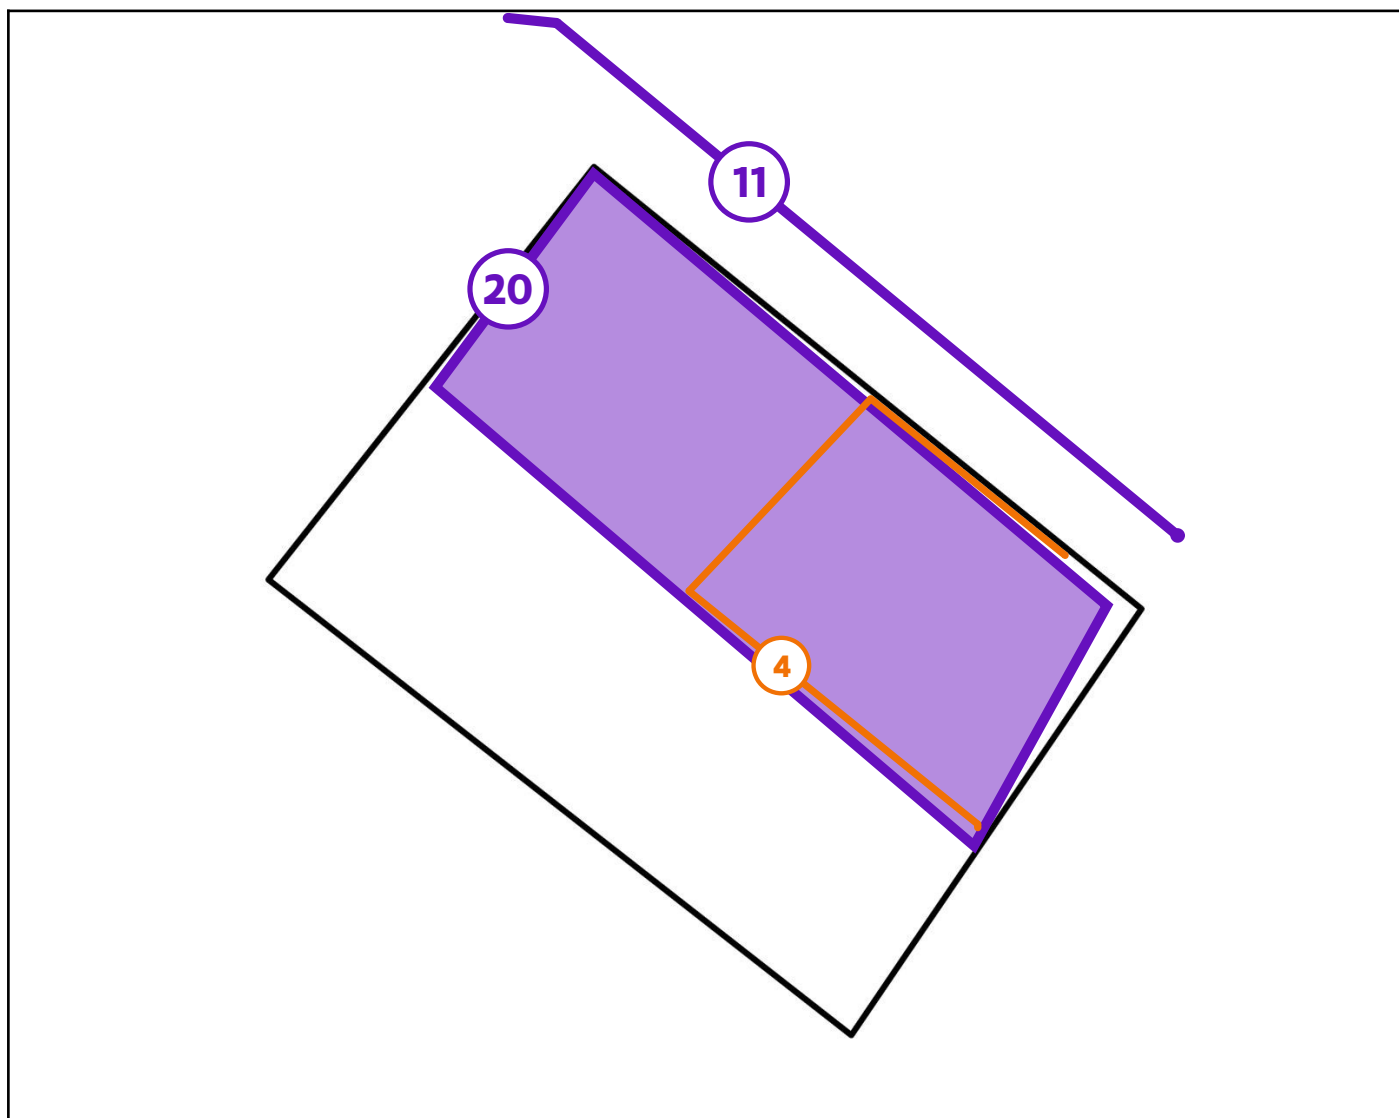
Plan 2.1: Bijgebouw plan

Beschrijving	Type	Actie
4. Asbest cement platen tegen muur in schuur	Asbestmateriaal	Verwijderen
11. overwoekerende vegetatie, onderzoek onmogelijk	Beperking	-
20. Onderdak modern plasrik	Advies	-

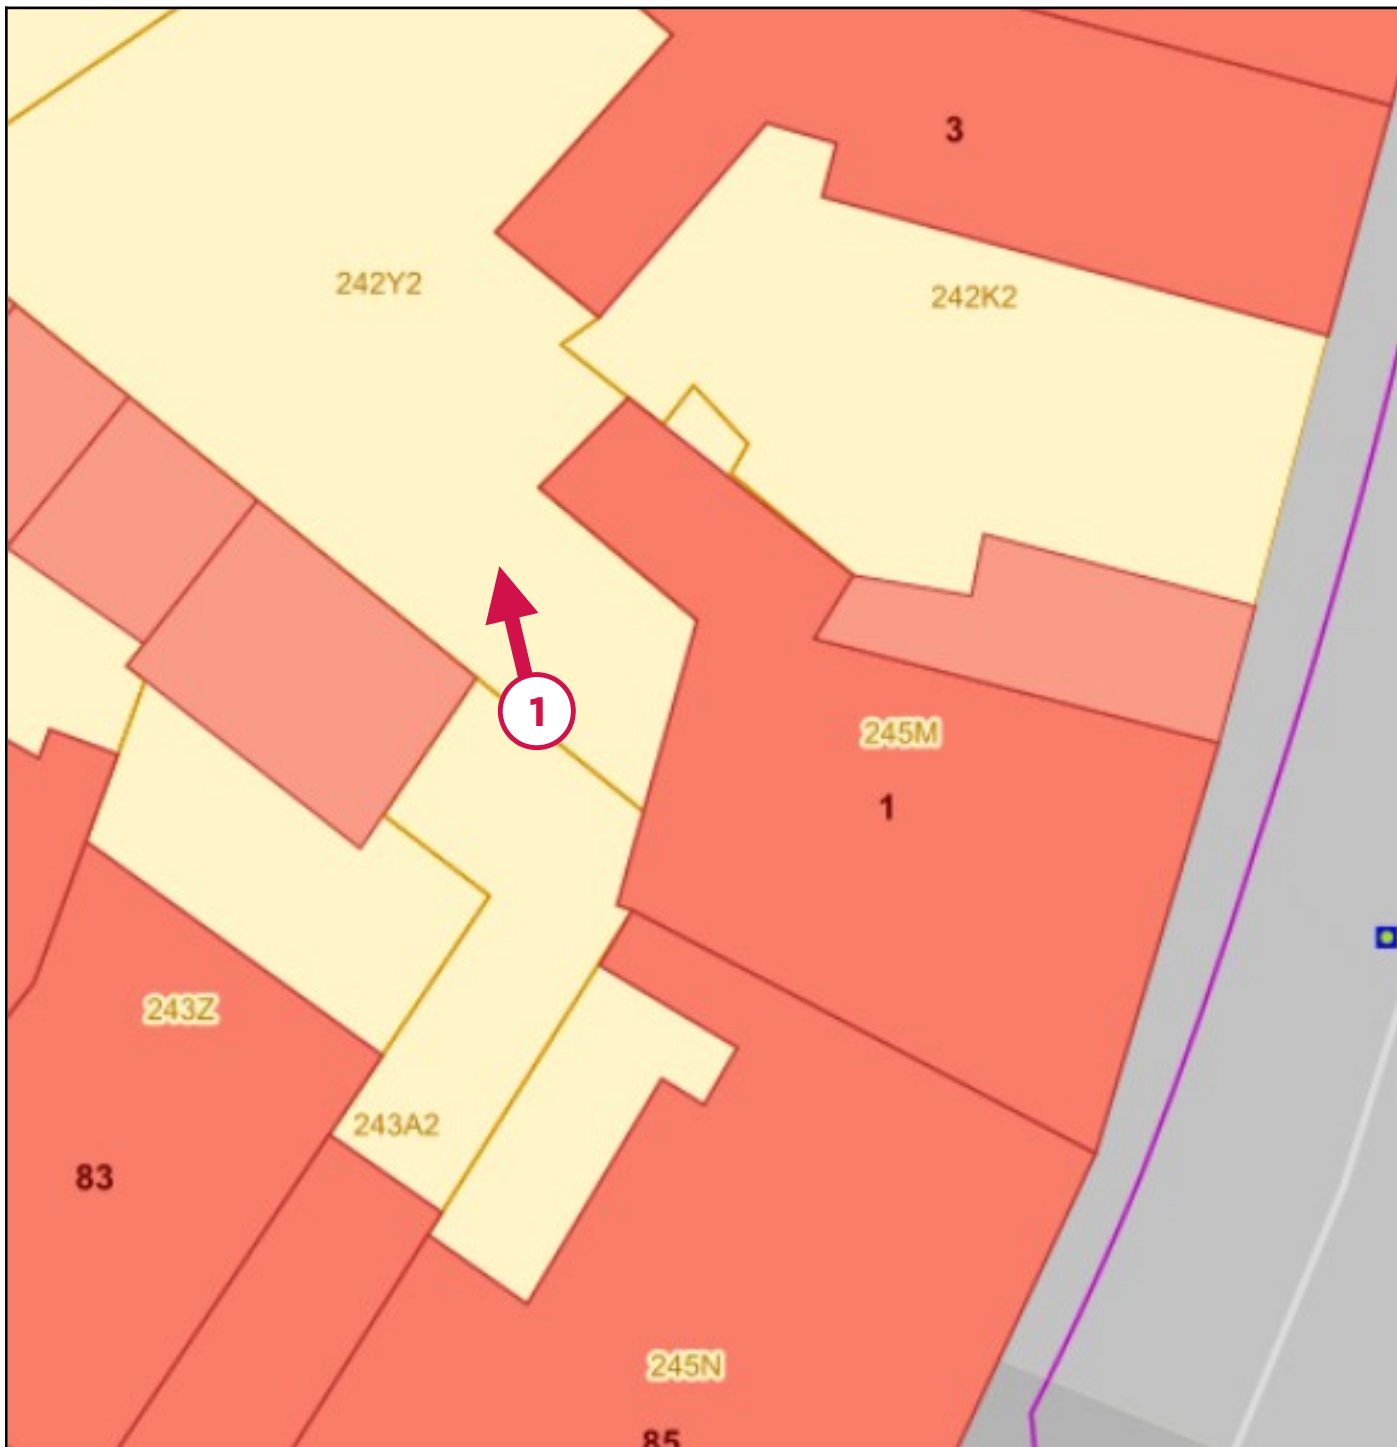
Plan 4.1: Vaststellingen buiten de constructies

Beschrijving	Type	Actie
1. bloembak in asbestcement	Asbestmateriaal	Dringend verwijderen

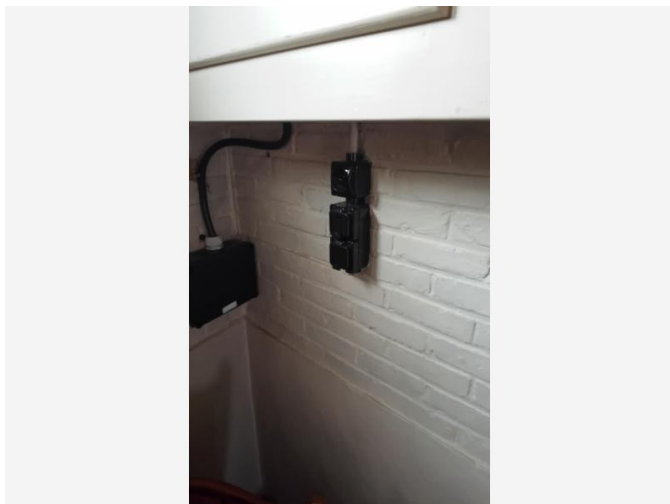
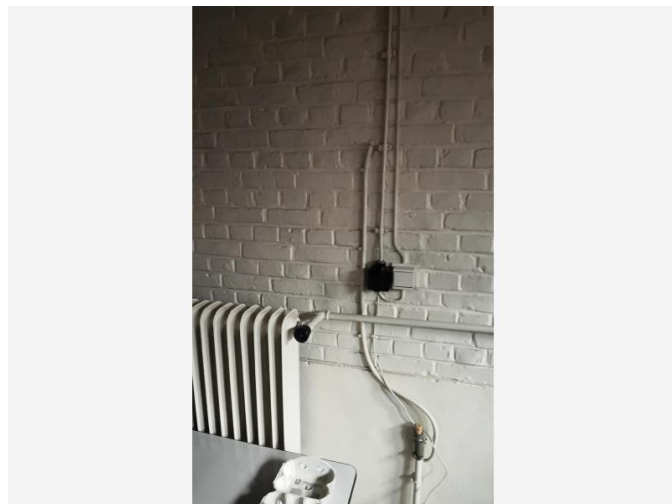
Beschrijving	glasal aan keuken
Omgeving	Binnen
Primaire drager	Binnenwand
Asbestmateriaal	Plaat, paneel, tablet - Geëmailleerd, type Glasal
Bindmiddel van asbestmateriaal	Kunststof of -hars
Gebondenheid op basis van bindmiddel	Hecht
Hoeveelheid (gewicht - aantal)	<ul style="list-style-type: none">• 4,00 kg - 1 stuk
Totaal gewicht	4,00 kg
Eenvoudig bereikbaar	Ja
Bevestigingswijze	<ul style="list-style-type: none">• Geklemd• Geschroefd

Identificatiemethode	Vaststelling zonder monstername
Destructieve handeling voor identificatie	Nee

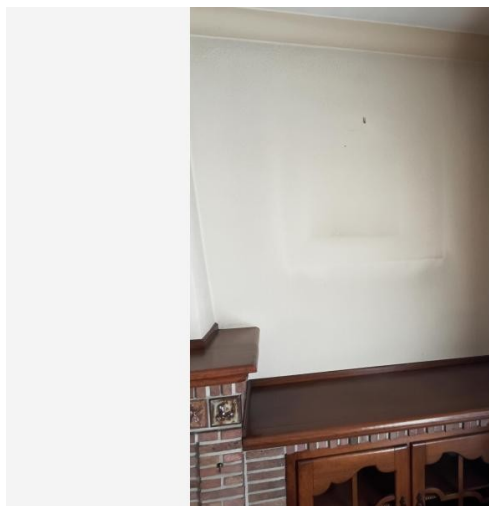
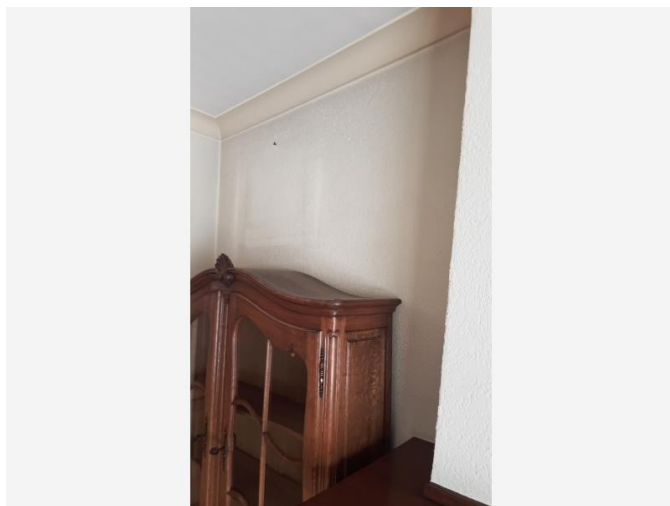
Beschrijving	beplesitering op de plafonds
Omgeving	Buiten
Primaire drager	Plafond

Bindmiddel van materiaal	Gips - kalk
Gebondenheid op basis van bindmiddel	Niet-hechtgebonden
Hoeveelheid (oppervlakte - dikte - aantal)	• 135,00 m ² - 1,00 cm - 1 stuk
Totaal volume	1,35 m ³
Identificatiemethode	Vaststelling met monstername
Destructieve handeling voor identificatie	Nee
Opmerking	Deze oppervlakte is een beredeneerde schatting , er worden geen rechten verleend aan deze oppervlaktes. De dikte is een schatting die voorkomt uit de monsterplaatsen en is daarom niet altijd representatief.
