Keuringsverslag van een elektrische laagspanning- en zeer lage spanningsinstallatie

NIET CONFORM

Datum keuring: 06/04/2023

Straatnaam	Kleinhulst
Huisnummer	12A
Busnummer	
Postcode	9220
Gemeente	HAMME
Land	België

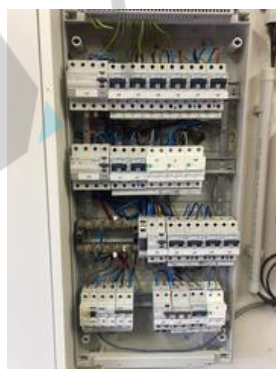
Afbeelding schakel- en verdeelbord:

Visueel nazicht (algemeen)	NOK	Directe aanraking	NOK	Indirecte aanraking	OK
Aansluitingen	OK	schema in bijlage door Acceg vzw	NA		
Equipotentiale verbindingen	OK	Doorsnede geleiders	OK		
Continuïteit	OK	Verlichting / toestellen	NVT

15.09 De genaakbare, naakte onder spanning staande delen zijn onvoldoende afgeschermd. (Boek 1 Afdeling 5.1.4. en 4.2.2.3.)

nota/note 18 De elektrische installatie is grondig na te zien en conform te maken volgens de voorschriften van het AREI boek 1.
